*ok*  
**BUDYNEK UŻYTECZNOŚCI - PRZYCHODNIA**

2. Czas powstania  
2 poł.XIX w.

3. Miejscowość  
P R Z E M Y Ś L

4. Adres *Przemyśl*  
*ul. Grottgera 4*  
nr hipoteczny \_\_\_\_\_

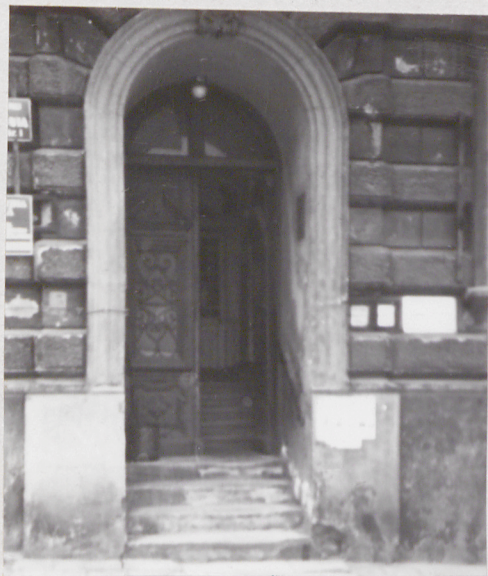
6. Wejście główne  
7. Drzwi w korytarzu  
8. Balustradę schodów
