1. Obiekt

DOM MIESZKALNY (KAMIENICA)
przy ul. Jagiellońskiej 27

2. Czas powstania
ok. 1900 r.

3. Miejscowość
PRZEMYŚL

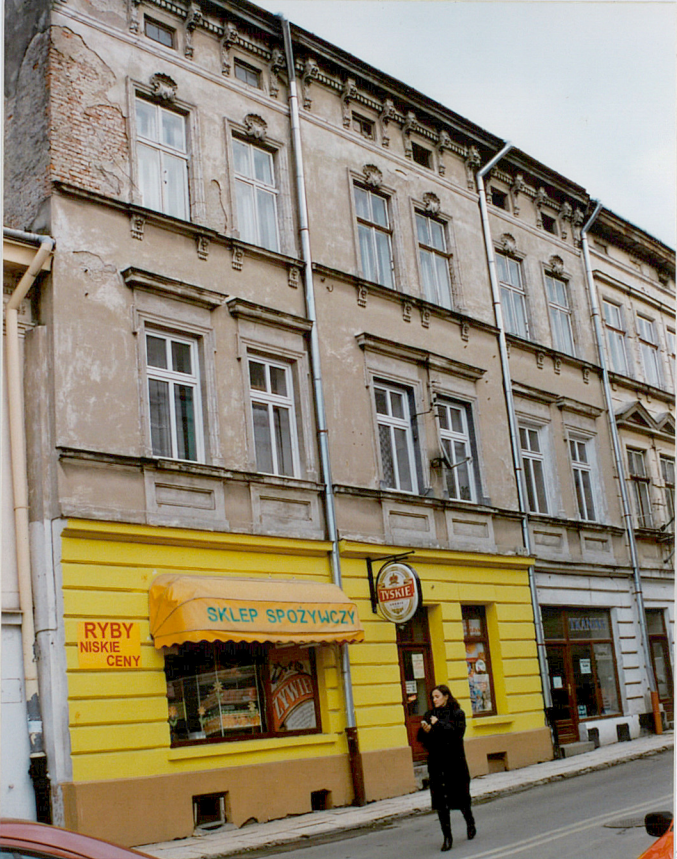
3)

przepruta leżącymi okienkami oraz profilowany gzyms wieńczący wsparty na ozdobnych kroksztynach z pasem kimationu jońskiego; elewacja południowa (od ul. Wałowej) – trójkondygnacyjna, sześciosiowa o trójdzielnej dyspozycji, o osiach zgrupowane po dwie. Parter boniowany pasowo parter, oddzielony gzymsem od wyższych kondygnacji. Dekoracja zgrupowana wokół prostokątnych okien ujętych profilowanymi, „uszakowymi” opaskami, połączonych na poziomie podokienników gzymсами przechodzącymi przez całą elewację. Okna I piętra z płycinami podokiennymi i prostymi gzymсами nadokiennymi okna II piętra ze wspornikami i zwornikami. Ścianka kolankowa przepruta prostokątnymi okienkami ujętymi w ozdobne pilasterki. – wsporniki połączony górami pasem kimationu jońskiego.

- 1-2 Elewacja od ul. Jagiellońskiej
- 3-4 Elewacja od ul. Wałowej
5. Drzwi główne wejściowe
6. Sien z schodami wyrównawczymi
7. Ścianka drzwiowa pomiędzy sienią a klatką schodową
- 8 – 9. Schody
10. Posadzka w klatce schodowej
- 11-12. Galeryjki podwórka.
13. Drzwi wejściowe do mieszkania z klatki schodowej

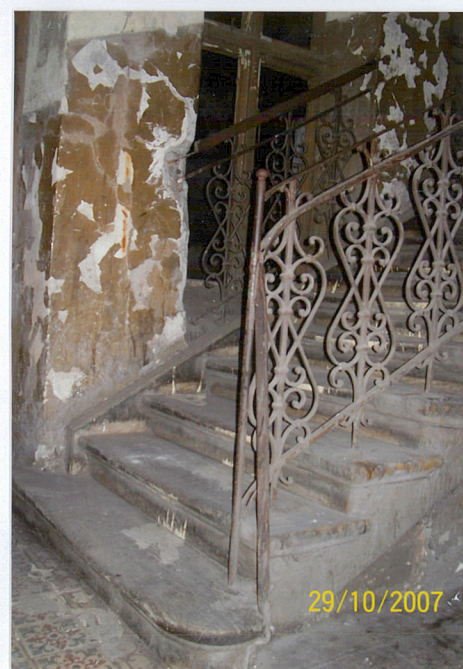
8)

Materiał, konstrukcja, technika: budynek zbudowany z cegły pełnej, otynkowany; stropy płaskie, drewniane, w piwnicach i klatce schodowej odcinkowe Kleina na belach stalowych; więźba dachowa drewniana; dach kryty papą ze świetlikiem (pleksi) nad klatką schodową; schody trójbiegowe, zabiegowe, drewniane, z dębowymi stopniami i kutą, ozdobną balustradą z drewnianym pochwytym, wyrównawcze w sieni oraz do piwnic kamienne, jednobiegowe; posadzki – w sieni i podestach I kondygnacji klatki schodowej ozdobne płytki ceramiczne, na podestach pięter klatki schodowej i częściowo w mieszkaniach parkiet taflowy, ponadto podłogi białe, parkiet jodelka, wylewki betonowe, współczesne płytki ceramiczne; stolarka – drzwiowa: drewniana, płycinowa, jedno- i dwuskrzydłowa w szpaletach, drzwi główne wejściowe – dwuskrzydłowe z nadświetlem, skrzydła o bogatej snycerze, przeszklone, opatrzone ozdobnymi kratami (zachowana oryginalna klamka), z sieni do klatki schodowej – drewniana, przeszklona ścianka z dwuskrzydłowymi, wahadłowymi drzwiami; do dwóch mieszkań zachowane drzwi płycinowe, dwuskrzydłowe w profilowanych opaskach; poza tym współczesne, jedno-skrzydłowe, różnicowane; okna – drewniane, prostokątne, skrzynkowe i ościeżnicowe, czterokwaterowe, w części z zachowanymi profilowanymi ślimieniami, na klatce schodowej – krosnowe.
