DOM MIESZKALNY - WILLA przy ulicy ŚW. JÓZEFA 4

1897 r.

PRZEMYŚL

1. Miejscowość PRZEMYŚL	2. Obiekt (nazwa jak w karcie) Willa, ul. Św. Józefa 4	3. Zawartość wkładki (nazwa obiektu lub materiału uzupełniającego) c.d. pkt. 13 - Opis, orientacja, fotografie
----------------------------	---	---

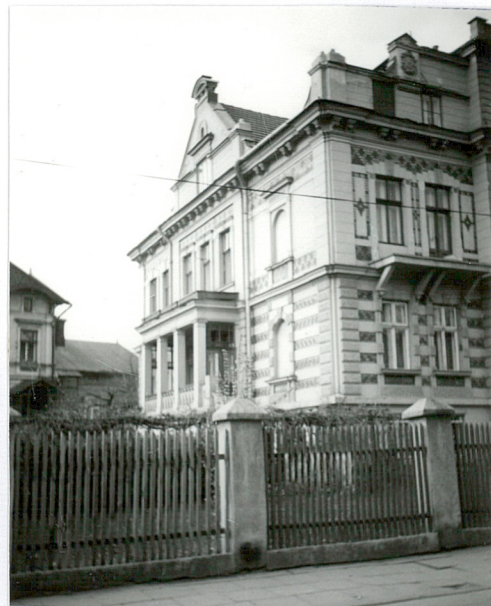
Elevacja południowa

Elewacja frontowa - południowa jest 6-osiowa niesymetryczna z ryzalitem w części środkowej i mieszczącym w parterze werandę wspartą na 4 filarach, ponad nią taras i facjatka w partii dachu. Kondygnacje oddzielone są profilowanymi gzymsami naroża ujęte w boniowane pilastry, całość zwieńczona jest profilowanym gzymsem wspartym na kroksztynach. Płaszczyzny elewacji parteru pokryte są na przemian boniowaniem i cegłą dwubarwną ułożoną we wzory. Okna parteru ujęte są w profilowane opaski, piętra w proste z klincami w nadprożu, wszystkie mają podokienniki z barwną dekoracją z płytek ceramicznych. W osi od strony wschodniej w obu kondygnacjach występują blendy zamknięte łukiem.

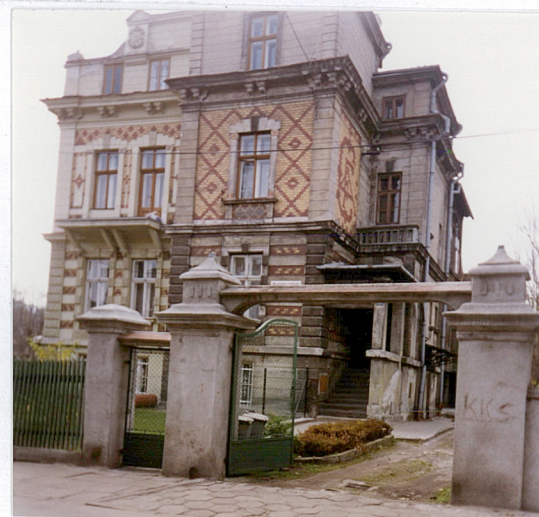
Elevacja zachodnia

Elewacja boczna -- zachodnia - jest 4-osiowa, okna w profilowanych opaskach z kłińcami w większości zaślepiione, naroża ujęte w boniowane pilastry.

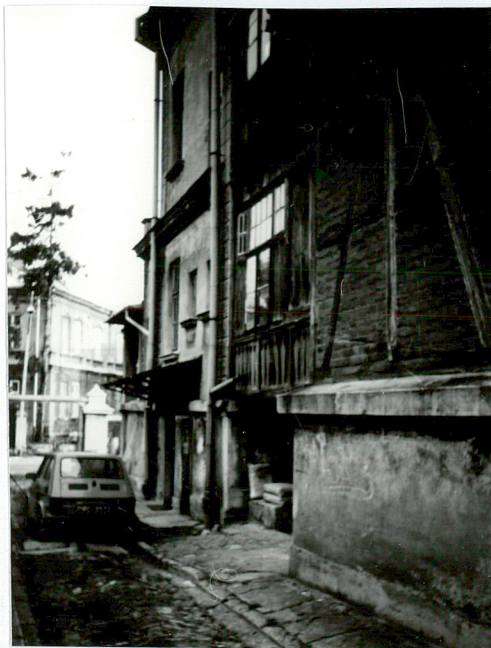
widok na elewację północną

Elewacja północna - z ryzalitem 2-osiowym, mieszczącym klatkę schodową. Biegące wzdłuż elewacji schody nakryte są pulpitowym daszkiem wspartym na betonowych słupkach.

Przy północno-wschodnim narożu jest druga klatka schodowa osłonięta ścianą z muru pruskiego, sięgająca do połowy piętra, nakryta dachem dwuspadowym, pomiędzy nimi rozpięte są galerie komunikacyjne obudowane drewnianą ścianą, częściowo przeszkloną. Na elewacji nad wejściem ułożony jest z cegieł monogram C.F.

<p>14. Kubatura</p> <p>2.380 m<sup>3</sup></p>	<p>15. Powierzchnia użytkowa</p> <p>560 m<sup>2</sup></p>	<p>16. Przeznaczenie pierwotne</p> <p>mieszkalne</p>	<p>17. Użytkowanie obecne</p> <p>mieszkalno-usługowe</p>
<p>18. Praca budowlane i konserwatorskie, ich przebieg i dokumentacja</p> <p>W 1955 roku prowadzony był remont związany z wprowadzeniem instalacji wodno-kanalizacyjnej i wygospodarowaniem pomieszczeń sanitarnych. Naprawiono w tym czasie drewnianą elewację.</p>		<p>19. Stan zachowania (fundamenty, ściany zewnętrzne, ściany wewnętrzne, sklepienia, stropy konstrukcje dachowe, pokrycia dachu, wyposażenie i instalacje)</p> <p>Stan techniczny budynku jest dobry.</p> <p>Zniszczone są części drewniane.</p> <p>20. Najpilniejsze postulaty konserwatorskie</p> <p>Należy chronić całość substancji zabytkowej willi, łącznie z otoczeniem.</p> <p>Naprawy wymaga obudowa galerii i drewniana klatka schodowa na galarię.</p>

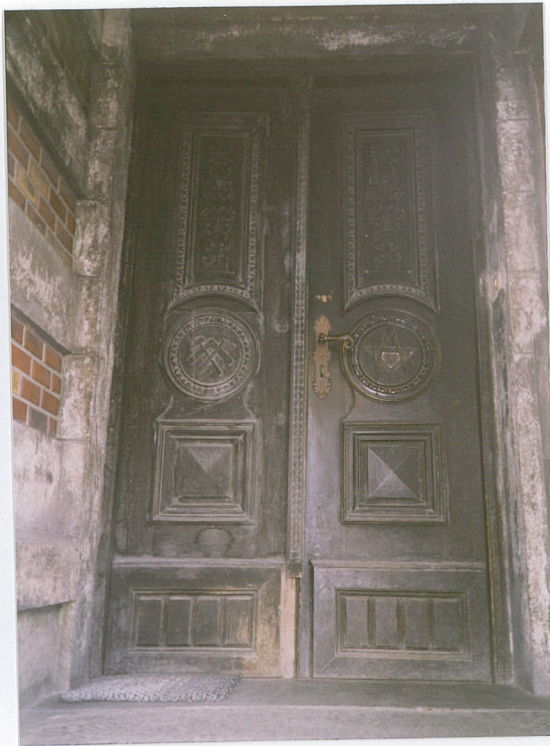
Drzwi wejściowe

Autor sygnował swoje dzieło monogramem "CF" na elewacji oraz w dekoracji drzwi wejściowych gdzie wyrzeźbione są narzędzia ciesielskie i przyrządy kreślarskie. Budynek jest jednym z ciekawszych przykładów zabudowy Zasania typu willowego.

Wyposażenie - stolarka drzewiowa - drzwi zewnętrzne - z dekoracją snycerską, wewnętrzne - płycinowe pełne i przeszklone z odrzwiami, parkiety taflowe, posadzki ceramiczne, schody drewniane z metalową balustradą, schody zewnętrzne z piaskowca.

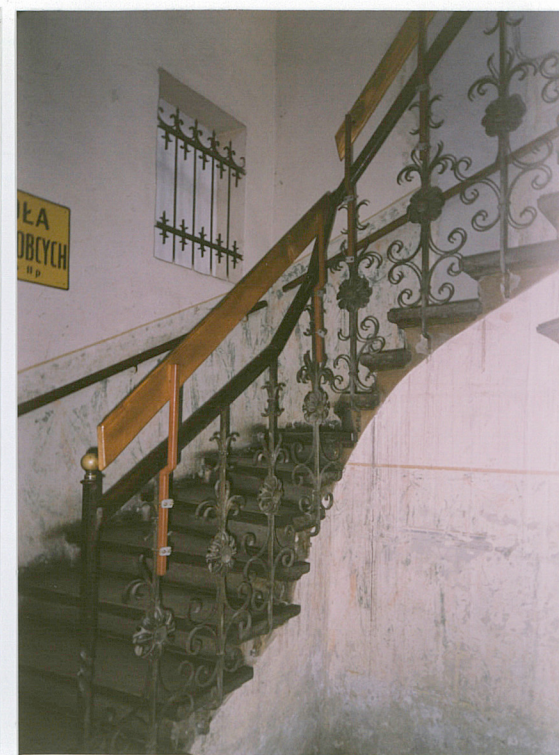
Klatka schodowa

Wnętrze - schody przy elewacji tylnej prowadzą do obszernego hollu, przy jego północno-zachodnim narożu są kręte schody na piętro, a w ścianie południowej drzwi do korytarza, z którego są przejścia do pomieszczeń na froncie i w osiach bocznych. Na osi jest pokój z wyjściem na werandę, skąd jest zejście po schodach do ogrodu. Dodatkową komunikację dla górnych kondygnacji zapewnia druga klatka schodowa i galerie. Pod galerią są zejścia do piwnic - suterren bezpośrednio z podwórza.
