DOM MIESZKALNY – KAMIENICA

przy ul. Św. Józefa 11

PRZEMYSŁ

zdjęcia

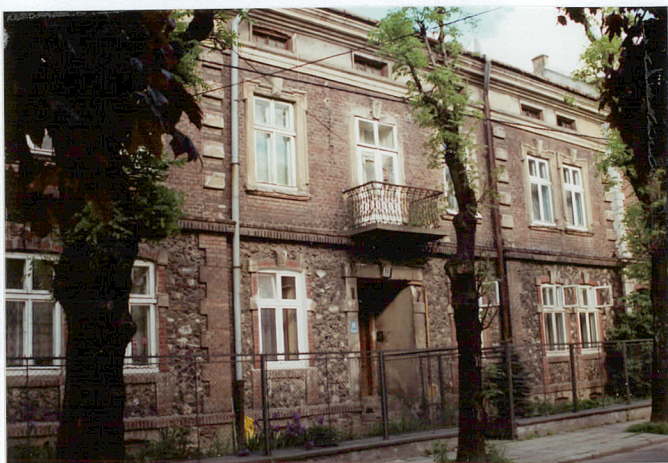
2)

**Zdjęcia:** 1-4. Elewacja frontowa; 5-6 Elewacja tylna; 7. Sień - widok od wejścia na drzwi do klatki schodowej; 8. Klatka schodowa - drzwi z sieni; 9.Schody; 10-11. Drzw wejściowe do mieszkań; 12-13.Piwnice pod częścią południową; 14-15. Drzwi wejściowe; 16. Piec w mieszkaniu na I piętrze; 17. Balkon w elewacji frontowej; 18. Oficyna.

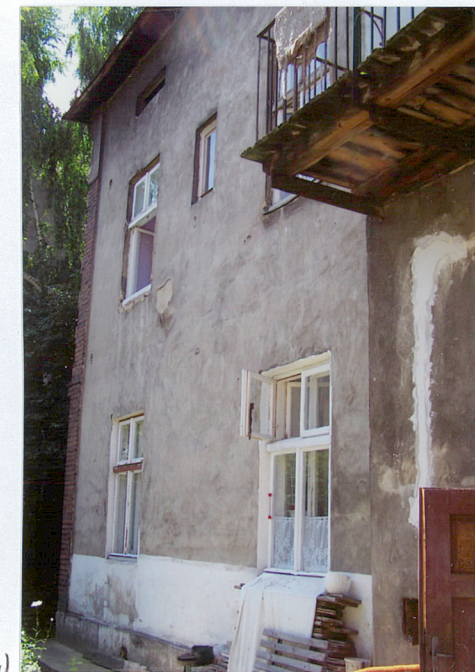
5)

boczna (płd) - tylna, 2-osiowa ze ślepyimi oknami, powtarza dekorację elewacji frontowej; tylna - 5-osiowa, tynkowana, pozbawiona dekoracji architektonicznej, w części północnej opięta na piętrze drewnianą galeryjką z prostą, metalową balustradą i osłonięta szerokim okapem dachu.
