KARTA EWIDENCYJNA ZABYTEKÓW
ARCHITEKTURY I BUDOWNICTWA

1. Obiekt **281/3**
KAPLICA P.W. MATKI BOSKIEJ NIEPOKALANIE POCZĘTEJ

2. Czas powstania
1891 r.

3. Miejscowość
JASIEŃNICA ROSIELNA

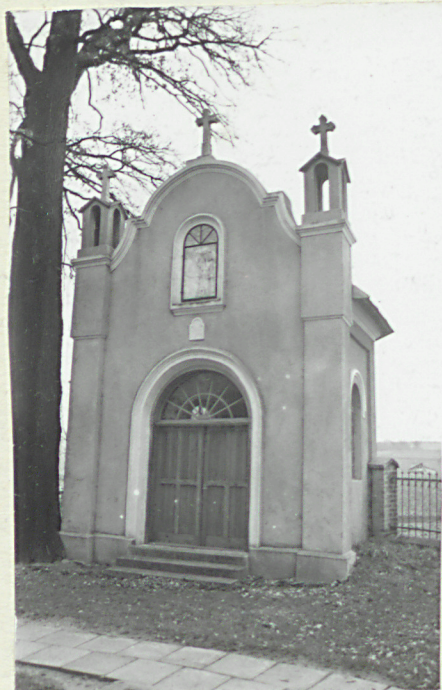
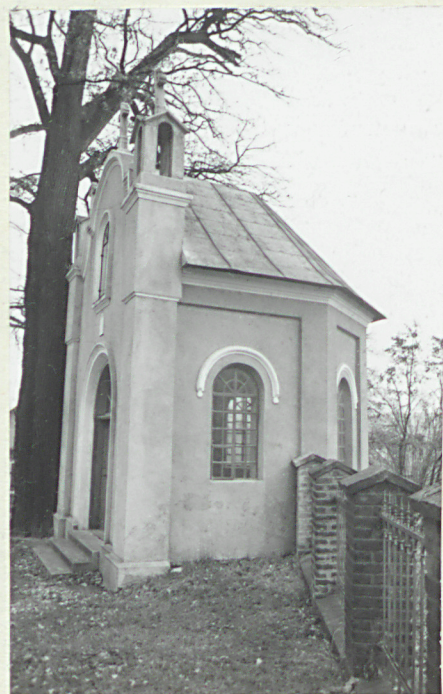
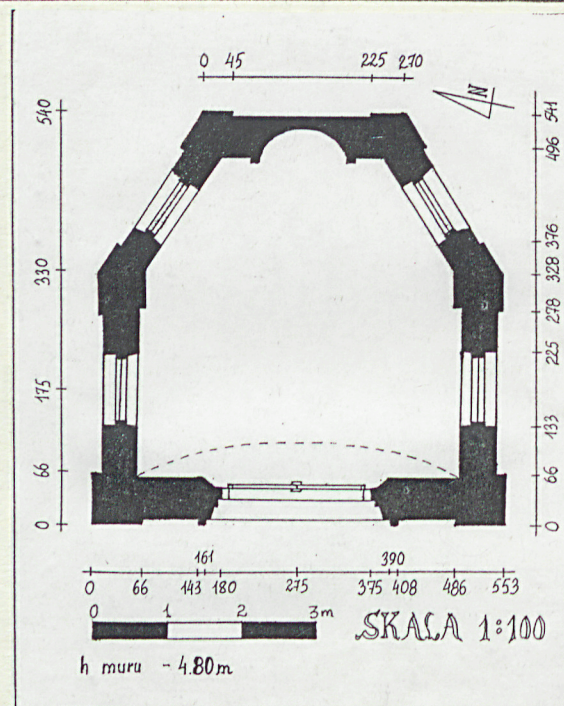
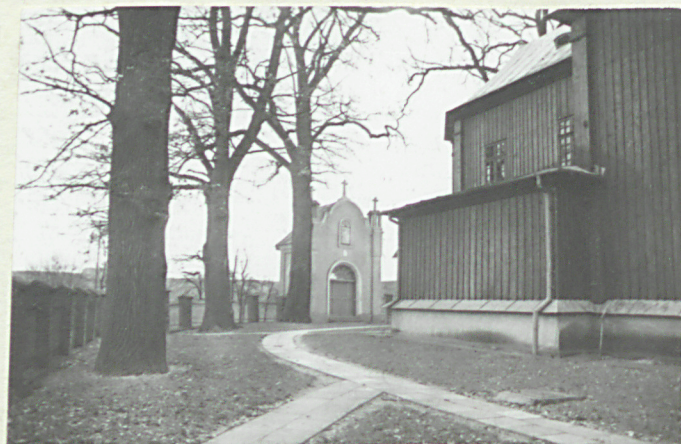
11. Zdjęcia, rzut, przekrój, sytuacja, orientacja

Materiał i konstrukcja - kaplica murowana z cegły i kamienia, otynkowana; wnętrze przekryte sklepieniem żaglastym. Więźba dachowa konstrukcji krokwiowo-jętkowej. Dach kryty blachą ocynkowaną. Otwory okienne prostokątne, zamknięte półkoliście. Okna krosnowe z podziałem szczeblinowym. Otwór drzwiowy prostokątny, zamknięty półkoliście, zajmujący połowę wysokości ściany. Drzwi dwuskrzydłowe z nadświetłem. Posadzka i schody zewnętrzne betonowe.

Rzut - kaplica na planie zbliżonym do kwadratu, od wschodu zamknięta trójbocznie.

Bryła - prosta i zwarta. W narożach fasady wydane lizeny, górą przechodzące w ażurowe wieżyczki, zwieńczone krzyżem. Fasada zwieńczona wysokim półkolistym szczytem ze spływami. Dach dwuspadowy, nad absydą przechodzący w wielopołaciowy.

Elewacje - boczne rozczłonkowane płycinami i zwieńczone profilowanym gzymsem. W fasadzie gzyms przechodzi wzdłuż wykroju szczytu. Na osi fasady półkoliście zamknięty otwór drzwiowy w profilowanym obramowaniu, nad nim prostokątna, konchowa nisza zamknięta półkoliście w analogicznym obramowaniu. Okna ścian bocznych i absydy w górnej części obwiedzione profilowaną opaską. Szczyt ściany frontowej zwieńczony kamiennym krzyżem.

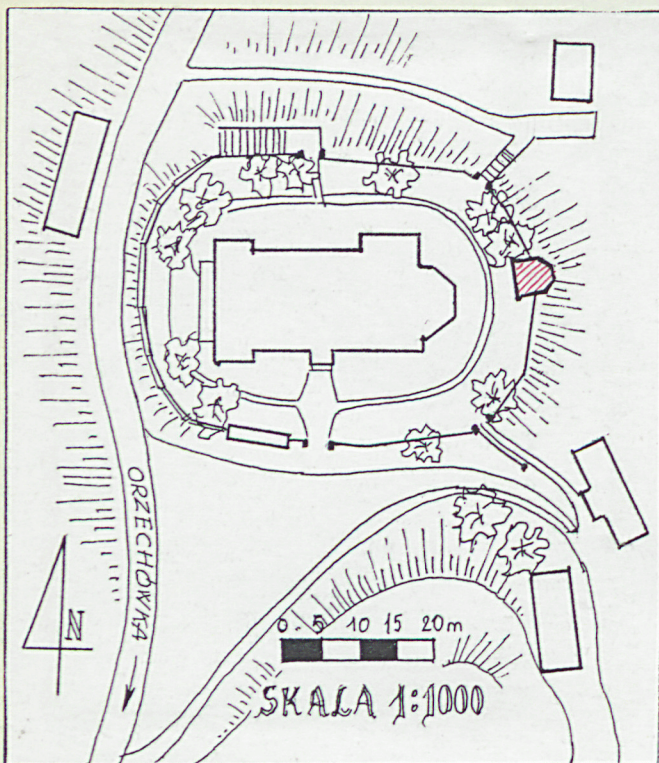
1. Miejscowość JASIEŃNICA ROSIELNA	2. Obiekt (nazwa jak w karcie). KAPLICA P.W. MATKI BOSKIEJ NIEPOKALANIE POCZĘTEJ	3. Zawartość wkładki (nazwa obiektu lub materiału uzupełniającego) plan sytuacyjny i 5 zdjęć: 1. widok od pld., 2. widok od wsch., 3. wnetrze - strona wsch., 4. wnetrze - sciana pn., 5. wnetrze - strona zachodnia.
---------------------------------------	--	---
