1. Obiekt zabytkowy

WARTOWNIA z BRAMA

LANCUT

XIX/XX

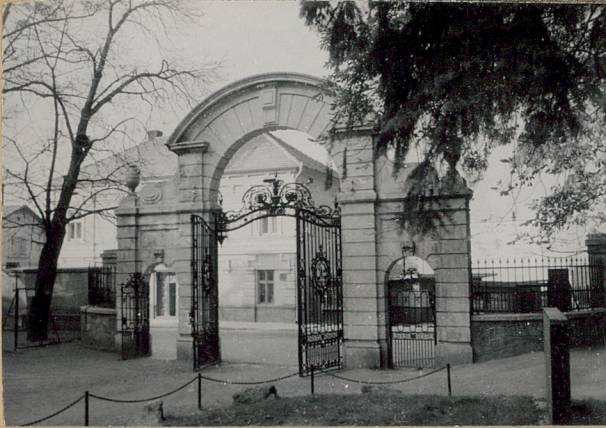
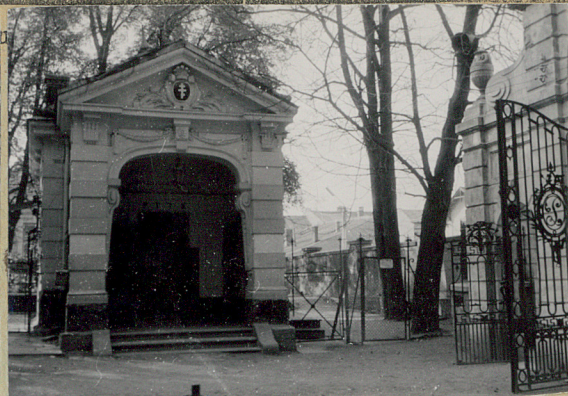
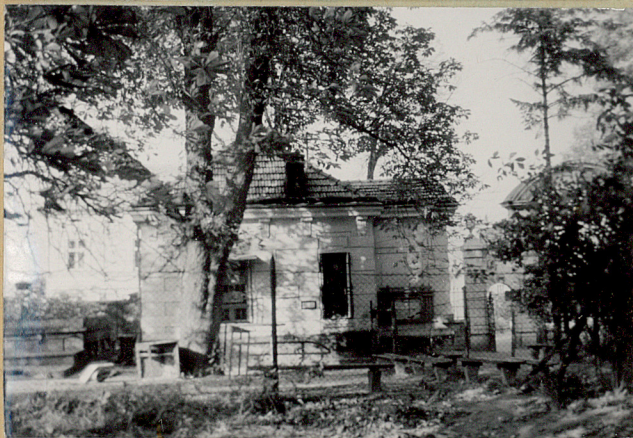
Brama i wiatrownia są wy-
porażeniem głównego wejś-
cia na teren rezydencji.
Wiatrownia na ruinie prostokąt-
ta z węższym przedsiobkiem
otwartym z frontu arkadą.
Nad głównym powiększeniem
dach czterospadowy, nanie-
siony, nad przedsiobkiem
dach siodłowy, dwuspado-
wy. Budynki na coko-
łach. Pasowa dekoracja ścian for-
mowana w tyłach. Ściany
zwiększone profilowanym

gzymsu wpartym na konsolach. Ośrodek arkady zamknięty
w górnym Tuliem szlankowym, wpartym na konsolach w formie
zwiększonej lub dołowi szlankowej, ozdobionych listkami aliantu
i lianpanami. Na zworniku rzeźb, po bokach słupów
girlandy. W tympanonie kartus herbowy z Pilaem Patoelch.
Brama trójdrzwiowa. Arkada środkowa zamknięta Tuliem szlankowym,
boczne podwójne. Na filarach pasowa dekoracja formowa-

ed. opom: na w tyłach. Nad bramą
35. Uwagi różne łami pływają - wypełnia
na od strony ulicy parapietami. Wyżej
belkowanie, na którym nad słupami
filarami pulchawne waro-
my; na belkowaniu słupów
nie wspierające filary sta-
kowe. Arkada środkowa deka-
racja w formie formowa-
nych w tyłach listków - od ulicy
herbowa, od strony zwornik
ozdobny z rzeźbą
dekoracji. Całość malowana
na profilowanym gzymsie.
