1. Obiekt

*Dom*  
Budynek Mieszkalny

*w Folwarku Górnym*

Łańcut

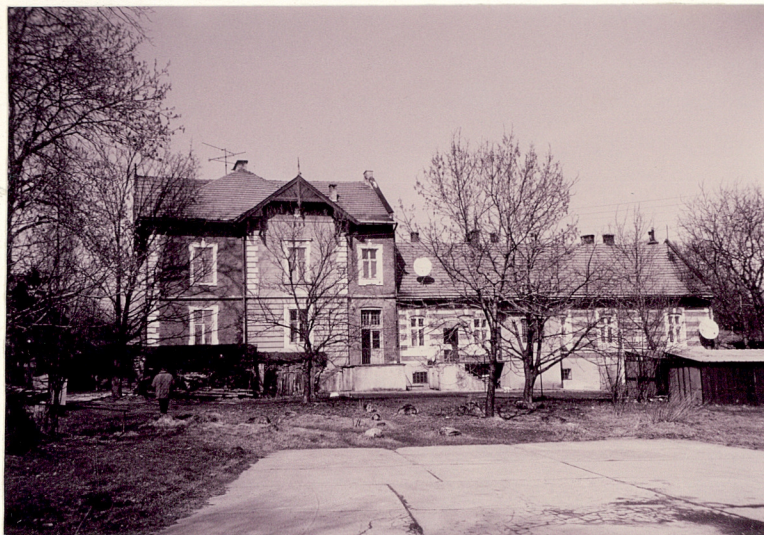
ELEWACJA PŁD.

Elewacja frontowa pld. trójosiowa:

bliżej narożnika pld.- wsch. jednoosiowy pseudoryzalit zwieńczony trójkątnym szczytem- na poziomie parteru i piętra wymurowane otwory okienne, w szczycie kartusz z herbem Pilawa, inicjałami "RP" i datą 1899. Z prawej strony ryzalitu na parterze otwór drzwiowy /zamknięty łukiem odcinkowym/ poprzedzony podestem ze schodami od zach., na piętrze otwór okienny. Z lewej strony na poszczególnych kondygnacjach otwory okienne.

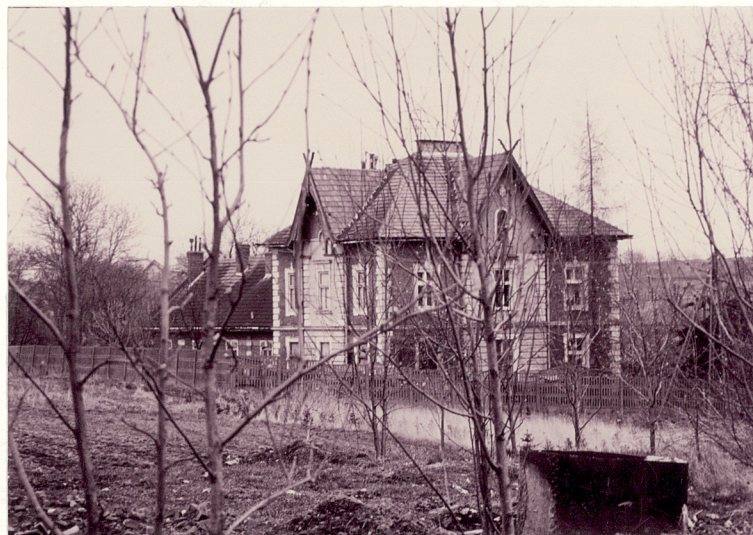
ELEWACJA ZACH.

Elewacje zach. i pñ. trójosiowe- wymurowane otwory okienne: w środku elewacji jednoosiowe pseudoryzality, w szczytach analogiczne kartusze jak w elewacji frontowej oraz otwory okienne zamknięte łukami pełnymi. Otwory okienne w elewacji pñ. zamurowane wtórnie.

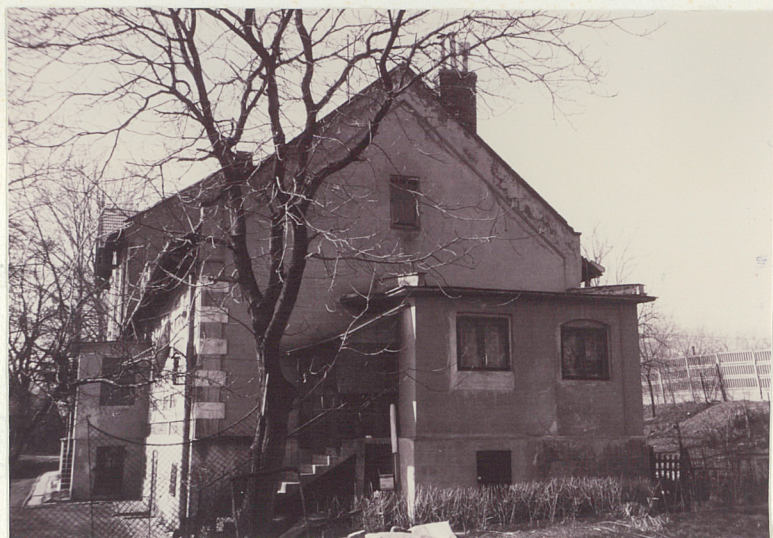
ELEWACJA WSCH.

Elewacja wsch. dwuosiowa:

z prawej strony otwory okienne /na parterze i piętrze/, obok otwory drzwiowe. Z lewej strony skrzydło boczne.

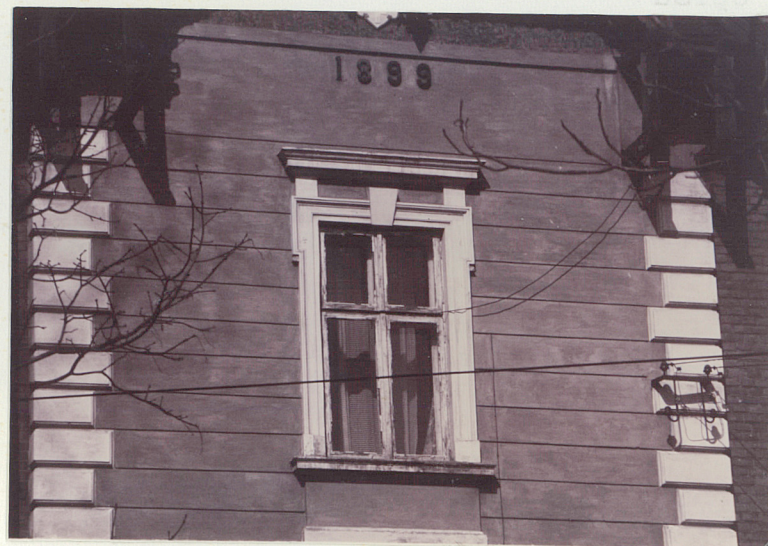
OKNO W RYZALICIE ELEWACJI PŁD.

Podziały elewacji horyzontalne: wysoki, lekko wysunięty cokół, gzyms kordonowy. W ryzalitach boniowanie pasowe /na wysokości piętra pasy boniowania płytsze z zaakcentowanymi narożami- bonie nierównej długości/. Otwory okienne w profilowanych obramieniach uszaty, na poziomie piętra z ozdobnymi kluczami. Otwory na parterze ryzalitu w prostych listwowych obramieniach,

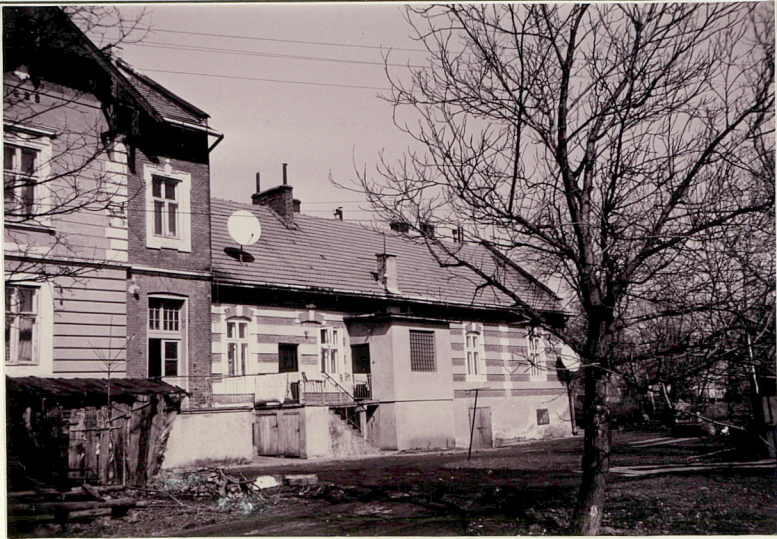
ELEWACJA PŁD. - SKRZYDŁO BOCZNE

Elewacja pld. siedmioosiowa:

z lewej strony otwór okienny /obok korpusu/, następnie otwór drzwiowy i okienny poprzedzone podestem ze schodami od wsch., za nimi murowany ganek z otworem drzwiowym od zach. /pozostałe ściany przeszklone luksferami/. Z prawej strony ganku trzy otwory okienne.
