1. Obiekt
445/5
Zespół dawnego folwarku "Na Górnem " w Łańcucie
Piwnica

2. Czas powstania
I poł. XIX w.

3. Miejscowość
Łańcut

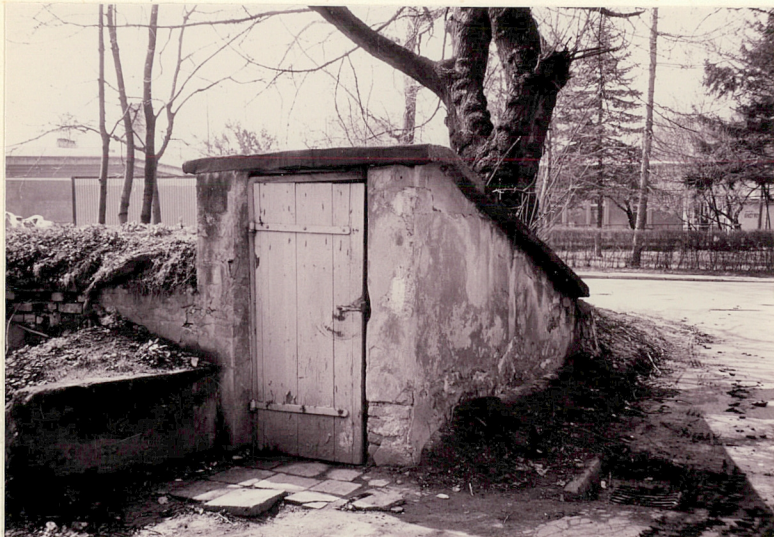
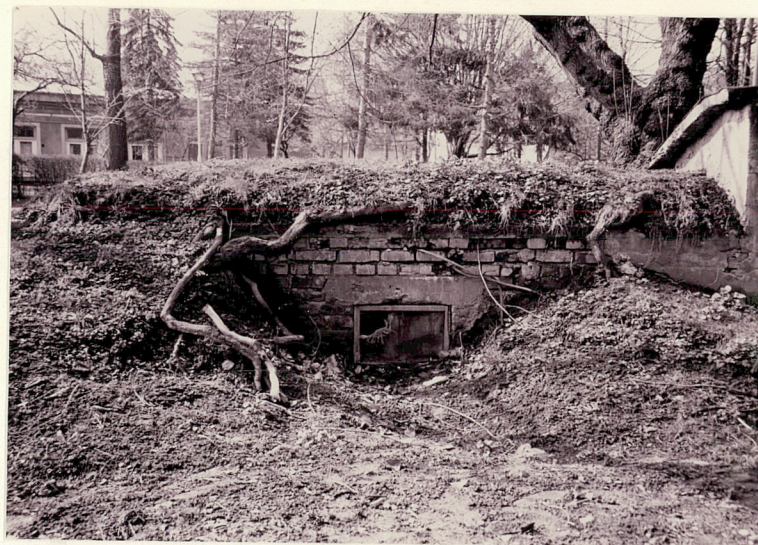
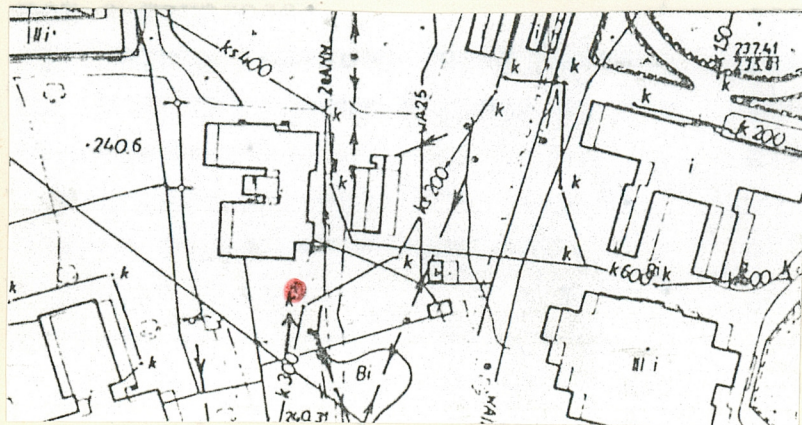
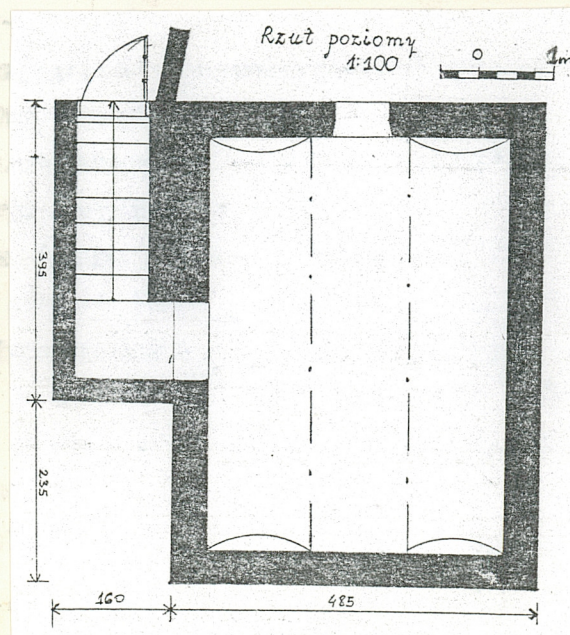
11. Zdjęcia, rzut, przekrój, sytuacja, orientacja

Obiekt usytuowany w pd. części zabudowań dawnej Dyrekcji Dóbr Ordynacji Łańcuckiej /obecnie Zespół Opieki Zdrowotnej/, obok dawnej elektrowni i ok. 80 m na zach. od budynków stajni cugowych i powozowni zamkowej. Murowany z cegły pełnej, palonej, otynkowany, wbudowany jedną kondygnację pod powierzchnię ziemi, założony na planie prostokąta, do którego od płn.-wsch. przylega klatka schodowa, odarniowany i obsypany ziemią. Złożony z jednej komory /w ścianie wsch. niewielki, rozglifiony, kwadratowy otwór okienny/.

Komora przykryta stropem ceglanym, odcinkowym, klatka schodowa pulpitowym, żelbetowym stropodachem.

Schody betonowe, jednobiegowe, drzwi jednoskrzydłowe spągowe, posadzka betonowa.

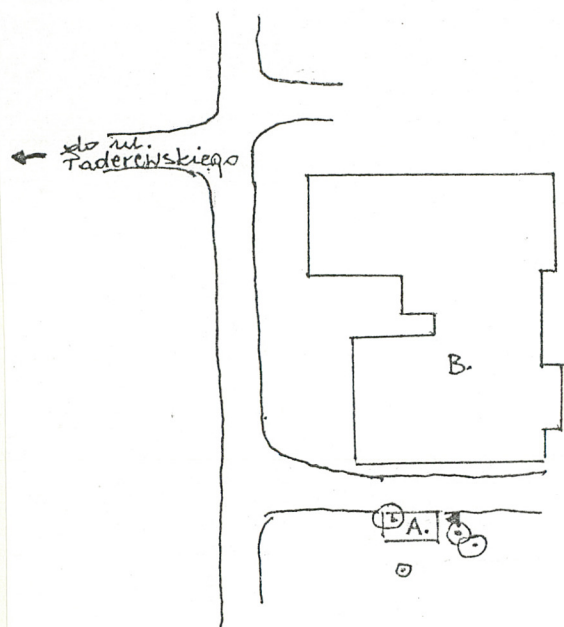
Sytuacja 1:1000

- A. piwnica
- B. d. elektrownia
- C. stajnie cugowe
- D. powozownia
- E. wozownia
