1. Obiekt zabytkowy

SPICHLERZ PRZY DOMU NR. 7

SMOLNIK 4209

3. Wiek XIX

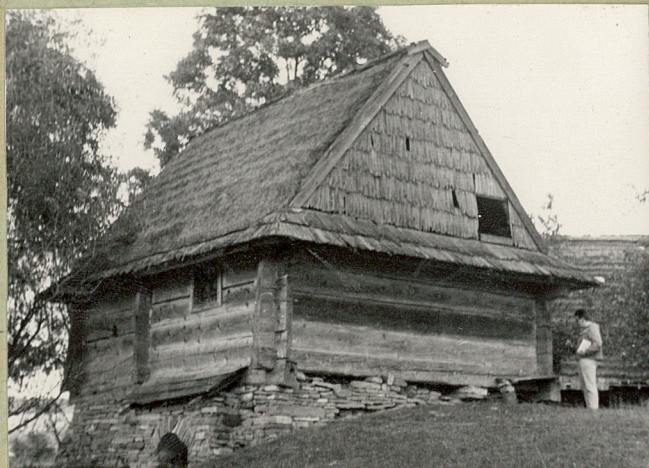
31. Szkic sytuacyjny, plan schematyczny, uwagi opisowe, fotografia

Wytychowane na sto-
ku przy drodze wej-
snej w obłocie zapro-
dy nr. 7. Na ruinie
prezabite, dwukon-
dygnacyjowa; domo
murowane z kamienia,
stropiono piwnice z wie-
sien w murach od
drogi; grube mury
z ostatkami wydat-
niejszymi w dołu i pro-
klowanymi w ryse podi achemi dwukon-
dygnacyjnego dachu
krętego strachu z rozstawionymi gontami swyżanymi
z przydługanymi. Wnętrze podzielone na dwie lokalesce.
Stanowi jeden z najlepszych: dobre rozstawione przy-
krycie spichu mieszkanego tymi ludźmi.
