1. Obiekt

Willa

2. Czas powstania
1908 r.

3. Miejscowość
Łańcut

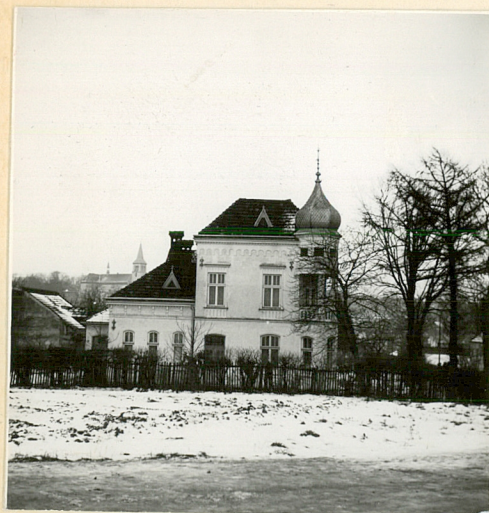
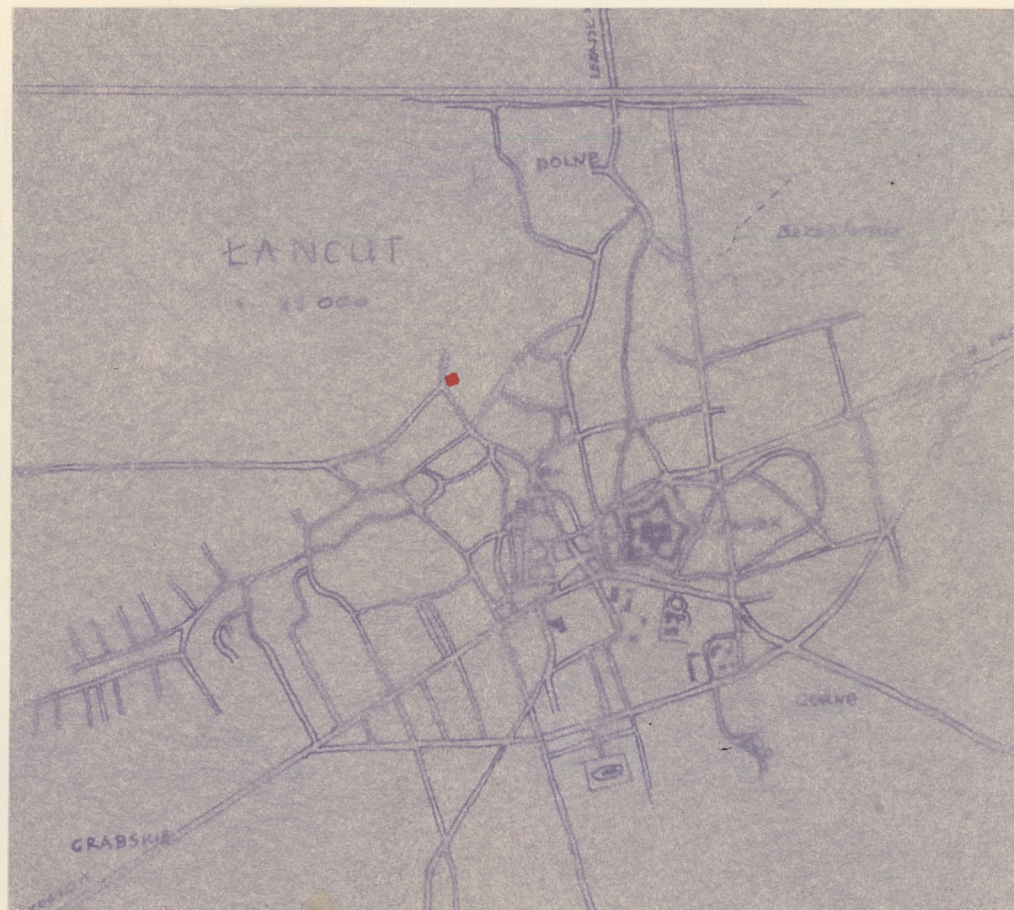
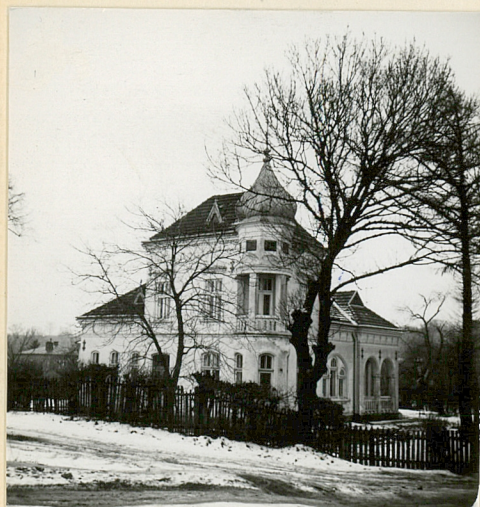
11. Zdjęcia, plan sytuacyjny, rzuty

Willa wzniesiona przez budowniczego z Łańcuta Władysława Pelca w 1908 r. dla dyrektora Rafinerii Kulczyckiego. Od 1925 r. do 1956 r. willa stanowiła własność Józefa Gorczycy - powiatowego lekarza weterynarii. Od 1975 r. jest własnością obecnych użytkowników. Willa stanowi ciekawą pod względem architektonicznym kompilację w zakresie ukształtowania zewnętrznej formy/stylów: neoromańskiego /dekoracja architektoniczna: fryzy, kolumny triforium/, neorenesansu /okna, loggia/, architektury cerkiewnej /chełm wieży/, willi zakopiańskich /dach półszczytowy, lukarny/, secesji /drzwi/.

południowo-zachodnim loggia, dwuarkadowa, z wejściem półkoliście sklepionym od strony południowej. Arkady wsparte na ośmiobocznym filarze środkowym i dwóch ~~półkolumnach~~ półfilarach. Filary z głowicami i bazą na poziomie poręczy balustrady. Wewnątrz loggi - posadzka ceramiczna, dwubarwna. Bryła willi architektonicznie zróżnicowana poprzez ~~rozczłonkowanie~~ rozczłonkowanie w pionie i poziomie rzutu, dachów i wysokości poszczególnych członów willi. Charakterystyczny element architektoniczny willi stanowi wieża w narożniku półn.-zach. częściowo wtopiona w część piętrową willi, założona w parterze na planie koła, zaś w górnej partii na rzucie ośmioboku, z okienkami prostokątnymi, poziomymi. Część środkowa /poziom piętra/ otwarta, z dwoma czworobocznymi filarami i dwoma przysściennymi półfilarami. Między filarami balustrada w formie płyty ażurowej o prześwitach masferkowych. Wieża zwieńczona chełmem cebulastym, ośmiobocznym, krytym łuską z blachy, zakończonym ozdobną iglicą. Wnętrze willi podzielone funkcjonalnie na część gospodarczo-komunikacyjną i wypoczynkową. Pokoje wypoczynkowe zlokalizowane są w części zachodniej i południowej, natomiast kuchnia, przedpokoje, sanitariaty, klatka schodowa skupione są w części półn.-wsch. W części piętrowej dwa pokoje mieszkalne. Z pomieszczenia narożnego - wejście na otwartą część wieży. Schody na piętro konstrukcji drewnianej, z drewnianą balustradą o toczonej tralkach. Stolarka drzwiowa oryginalna, płycinowa o dekoracji charakterystycznej dla okresu secesji /zwieńczenia opasek zlikwidowano w latach 60-tych/. Podłogi - parkiet ~~jesionowy~~, o klepkach szerokich, willi. Elewacje zewnętrzne o bogatym wystroju, ze szczególnym zaakcentowaniem elewacji zach. poprzez architekturę loggi i wieży oraz usytuowanym pomiędzy nimi ozdobnym triforium z dwoma półkolumnami typu romańskiego. Okna parteru, z wyjątkiem triforium, zamknięte obniżonym łukiem, o podziale krzyżowym, dwuskrzydłowe, z dodatkowym podziałem pionowym górnych kwater. Partie podokienne wypełnione fryzem z prostokątnych, płytek wnek. Gzyms wieńczący, okalający część parterową willi, wydatny, profilowany, z dekoracją kostkową. Ścianka kolankowa podkreślona profilowanym gzymsem, wypełniona trójjuskokowymi pseudospornikami, rozłożonymi rytmicznie. Elewacje w części piętrowej, z oknami prostokątnymi, w obramieniach profilowanych, nadprożami zwieńczonymi poziomym gzymsem z dekoracją kostkową. W partii nad i podokiennej blendy ostrołukowe. Między oknami, a gzymsem wieńczącym fryz arkadkowy, okalający wokół część piętrową willi. Elewacje w części parterowej oraz piętrowej ozdobione są dekoracyjnymi, żelaznymi ankrami. Obiekt wyposażony jest w instalacje wod.kan., elektryczną i gazową.

Willa usytuowana jest na północ od centrum miasta, na zboczu wzgórza "Księża Górki", pomiędzy miastem a dawną Rafinerią h.Potockiego. Lokalizacja ta, oprócz względów widokowych, uzasadniona była zapewne potrzebą w miarę szybkiego kontaktowania się i dotarcia zarówno do Zamku, miasta jak i Rafinerii. Murowana z cegły, otynkowana w części półn.-zach. piętrowa, podpiwniczona. Stropy płaskie, drewniane, w piwnicach odcinkowe. Wieża dachowa drewniana, konstrukcji stolcowo-krokwiowej. Dachy trój i czterospadowe, kryte dachówką ceramiczną, zakładkową, o zróżnicowanych poziomach, połączone z sobą koszowo, z wysuniętymi trójkątnymi lukarnami i półszczytami w części parterowej. Willa założona na planie zbliżonym do prostokąta, trójtaktowa, zryzalitowana, z wieżą na planie koła w narożniku północno-zachodnim. Wejścia dwa, od strony północnej /z przybudówki i ściany elewacyjnej/, z drzwiami dwuskrzydłowymi i nadświetlami zamkniętymi łękami obniżonymi. W narożniku

Stan ogólny dobry, z wyjątkiem nieszczelnego odcinka rynny na styku z wieżą, powodującego rozległe zacieki muru i tynku.

Naprawa uszkodzonego odcinka rynny, zamontowanie na dachu ozdobnej balustrady.
