DOM

LEŻAJSK

11. Zdjęcia, plan sytuacyjny, rzuty

4. Adres Żwirki i Wigury 18 d.11

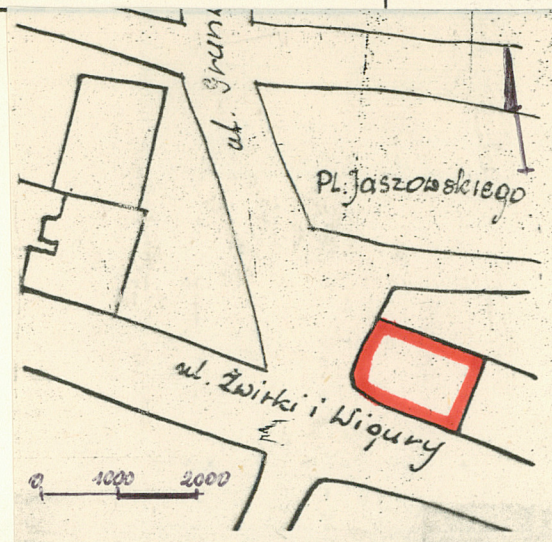
Usytuowany na rogu ul. Żwirki i Wigury oraz Placu R. Jaszowskiego, na terenie opadającym w kierunku północnym. Parterowy, murowany, otynkowany, nakryty trójspadowym dachem, pokrytym blachą. W całości podpiwniczony, więźba płatwiowo-stolcowa. Na parterze stropy płaskie. Założony na planie prostokąta ze ściętym narożnikiem od płn.-wsch., dwutraktowy, trójosiowy, niesymetryczny. Na osi zach. wąska sień podzielona na 3 pomieszczenia. Od frontu przy jej zach. ścianie schody na strych i do piwnicy. Elewacja frontowa jednokondygnacyjowa, otynkowana, podzielona horyzontalnie gzymsami, boniowana, zakończona ścianką kolankową i gzymsiem wieńczącym. Okna i drzwi w prostych opaskach, zwieńczone półkolistymi frontonami. Tympanony wypełnione płaskorzeźbami w formie kartusza otoczonego wicią roślinną. Okienka strychowe obwiedzione płaskimi listwami, ujęte po bokach w stylizowane woluty. Pozostałe elewacje posiadają identyczne podziały i dekorację architektoniczną. Stolarka okienna ościeżnicowa, czteroskrzydłowa. W elewacjach pld.- i wsch. drzwi wejściowe płycinowe jedno- i dwuskrzydłowe, z nadświetlem. We wnętrzu również drzwi płycinowe, jedno- i dwuskrzydłowe, pełne i częściowo przeszklone; w sieni z nadświetlem; podłogi białe. Kaflowy piec, jednokondygnacyjny, z niebieskich, dekoracyjnych kafli w środkowej części sieni. Instalacja elektryczna.

14. Kubatura 787 m <sup>3</sup>	15. Powierzchnia użytkowa 174,9 m <sup>2</sup>	16. Przeznaczenie pierwotne winiarnia i mieszkania	17. Użytkowanie obecne szkoła
18. Prace budowlane i konserwatorskie, ich przebieg i dokumentacja 1981 - zmiana użytkownika, szkoła, klasy zerowe w miejsce WPHW i klubu ZMP. Likwidacja ściany działowej we frontowym trakcie. Dotychczas był on czteroosiowy.		19. Stan zachowania (fundamenty, ściany zewnętrzne, ściany wewnętrzne, sklepienia, stropy, konstrukcje dachowe, pokrycie dachu, wyposażenie i instalacje) Średni. Zawilgocony i zagrzybiony. Zużyte mury i tynki oraz częściowo detal architektoniczny.	
20. Najpilniejsze postulaty konserwatorskie Remont ogólny.

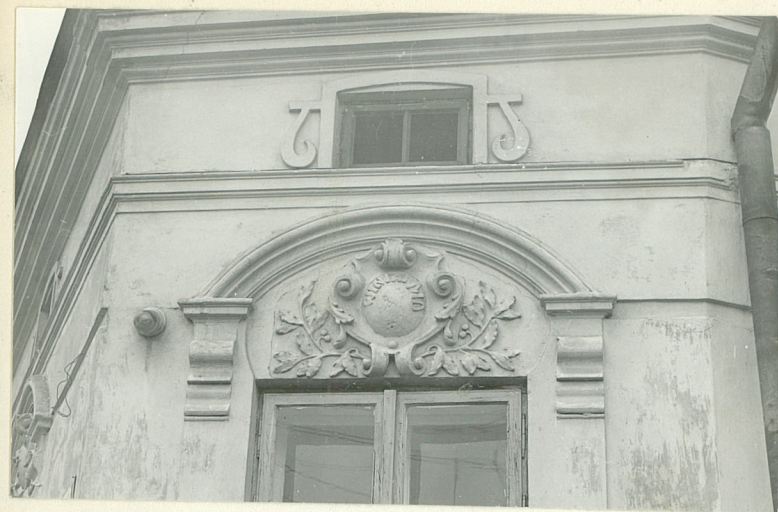
LEŻAJSK Dom przy ulicy Żwirki i Wigury 18d.11 Dom przy ulicy Żwirki i Wigury 18 d. 11; widok na  
detal architektoniczny narożnika - fotografia.
