1. Obiekt

ZESPOŁ DWORSKO-PARKOWY

DWÓR

P A R K O S Z

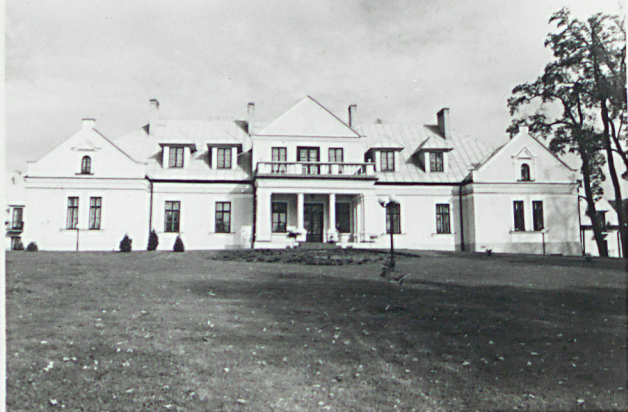
elewacja frontowa

Elewacje. Frontowa - regularna, pięcioczęściowa, pięcioosiowa. Rozczłonkowana wysuniętymi ryzalitami bocznymi i masywnym portykiem kolumnowo-filarowym z balkonem w części środkowej. Elewacja tynkowana gładko, z kolorystycznym opracowaniem detalu architektonicznego. Detal skromny, ograniczony do gzymsowań filarów, kolumn, profilowanych obramień okiennych. Elewacja wydzielona szerokim gzymsem koronującym i biegnącym niżej gzymsem działowym ścianki kolankowej. W pięttrze balkon poddasza o balustradzie tralkowej z wystawką poddasza zwieńczoną trójkątnym ogzysmowanym szczytem. Ryzalidy boczne o szczytach trójkątnych, ujętych słupkami i nadstawami w kalenicach. W szczytach małe półkoliste okienka ujęte pilastrami i wyprofilowanymi w okładzinie trójkątnymi szczycikami.

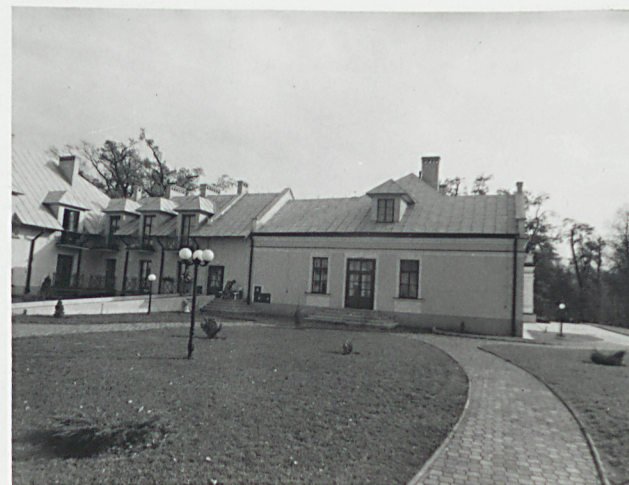
elewacja zachodnia

Pozostałe elewacje o podobnym, skromniejszym opracowaniu.

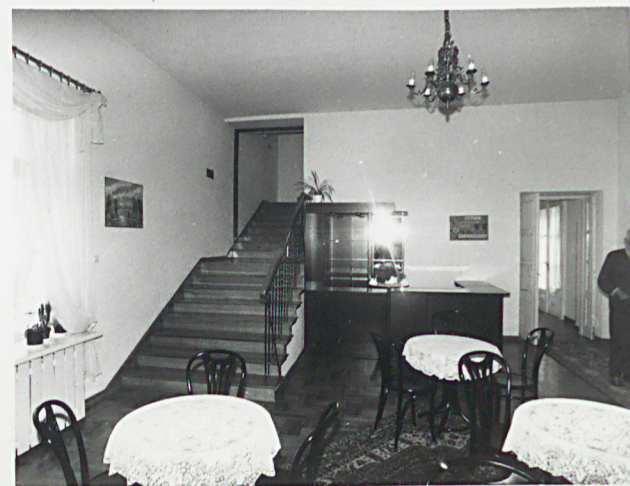
klatka schodowa na poddasze

Komunikacja z poddaszem budynku nowszymi klatkami schodowymi usytuowanymi w dobudowanych skrzydłach budynku.
