KARTA EWIDENCYJNA ZABYTKÓW
ARCHITEKTURY I BUDOWNICTWA

CERKIEW GR.-KAT. PAR. P.W. ŚW. BAZYLEGO WIELKIEGO, OB.
KOŚCIÓŁ RZYM.-KAT. PAR. P.W. NIEPOKALANEGO PO CZĘCIA NMP

1737 r.

LESZNO

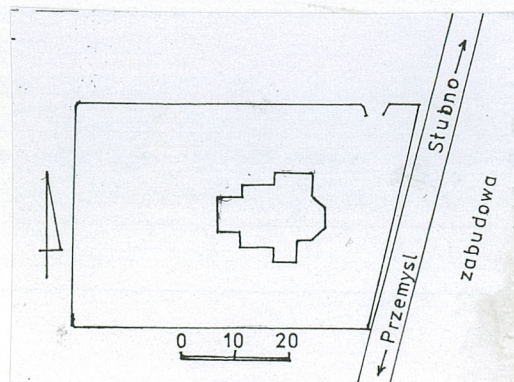
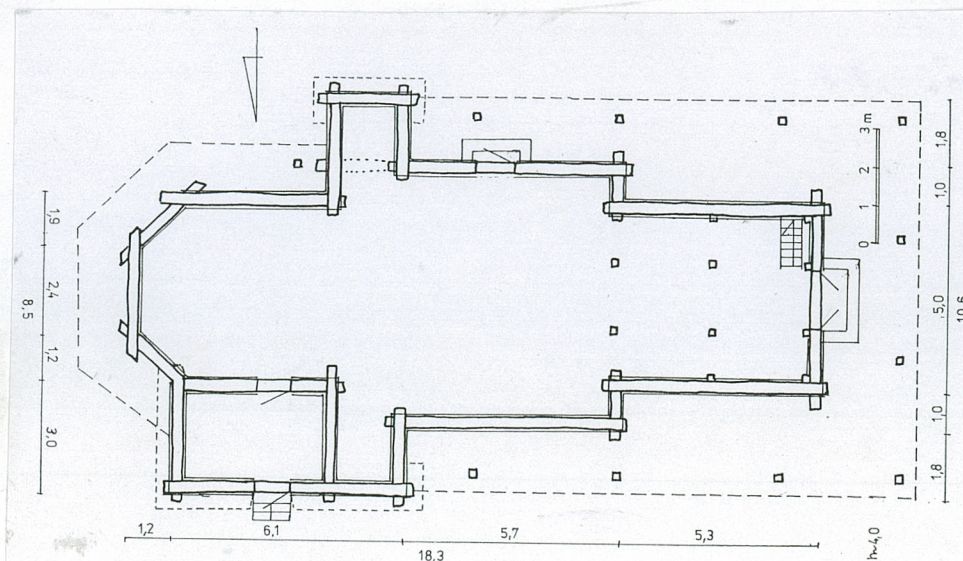
Widok ogólny otaczki cerkiewnej

Sytuacja - Działka cerkiewna zlokalizowana jest w centrum wsi, przy drodze prowadzącej z Medyki do Stubna, po jej zachodniej stronie. Kształtem zbliżona do trapezu, ogrodzona współczesną metalową siatką. W części zachodniej zachowany starodrzew. Cerkiew usytuowana w części centralnej działki.

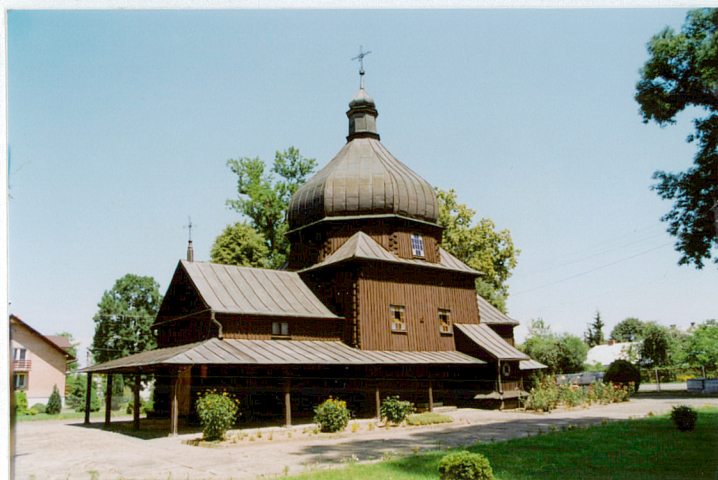
Elewacje - Frontowa (zachodnia) – jednoosiowa, szalowana pionowymi deskami, z wejściem głównym w oś, z trójkątnym szczytem nad którym żelazny krzyż osadzony na kuli. Boczne – trójdzielne, szalowane pionowo ułożonymi deskami, z wysuniętą nawą opiętą w górnej partii przez dach sobót, w dolnej przez fartuch osłaniający podwaliny. W sanktuarium odsłonięte ostatki konstrukcji wieńcowej jego zamknięcia, na których wspierają się belki słupki zadaszenia.

Widok cerkwi od strony południowej

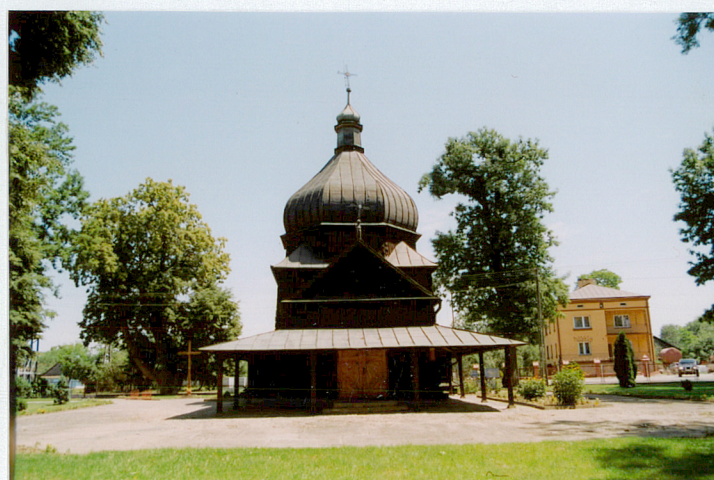
Widok cerkwi od strony zachodniej

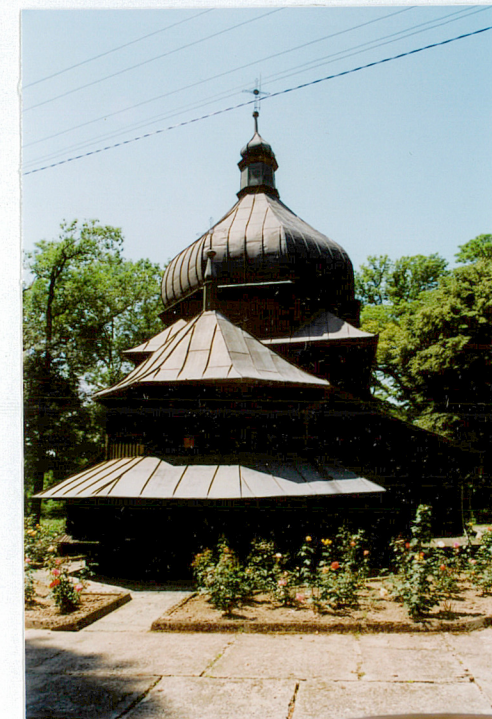
Wnętrze - trójdzielne, całkowicie pozbawione zabytkowego charakteru, pomimo pozostawienia dawnego układu przestrzennego, charakteryzującego się oddzieleniem przestrzeni sanktuarium i babinca ścianami o wielobocznym wykroju. Nad całym babiniec założony chór muzyczny wsparty na 12 drewnianych filarach, o prostym olistwowanym parapecie.

Widok w kierunku sanktuarium

20.Najpilniejsze postulaty konserwatorskie Należy doprowadzić do zdjęcia boazerii i podjęcia konserwacji istniejącej (być może) dekoracji malarskiej.

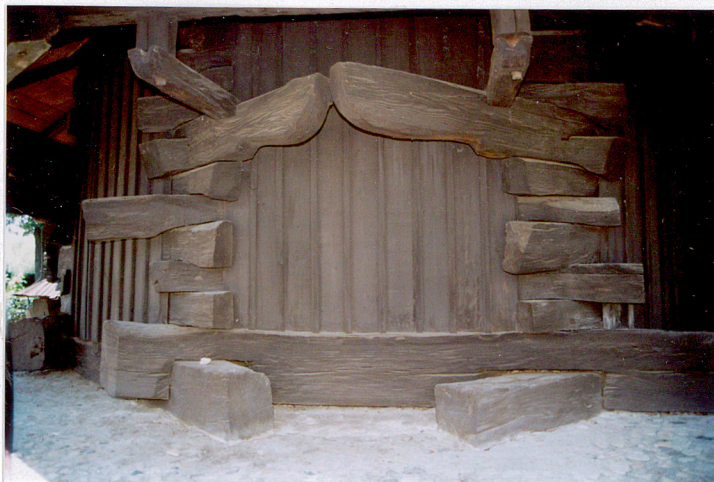
Ostatki belek zrębu sanktuarium

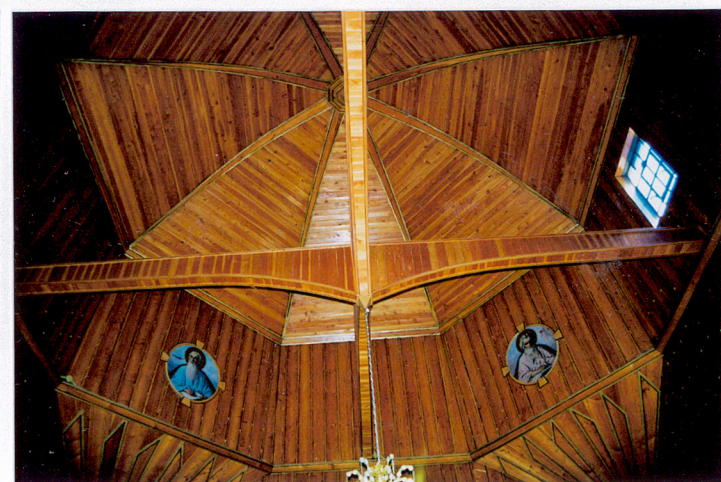
Materiał - Cerkiew zbudowana z drewna, konstrukcji zrębowej, szalowana pionowo ułożonymi deskami. Sklepienia – nad nawą pozorne sklepienie kopulaste ośmiopółkowe, rozparte u podstawy krzyżującymi się belkami. W sanktuarium i babinie kolebkowe. W zakrystii: kryłosach strop płaski. Wieżba dachowa niedostępna. Dachy, kopuła i soboty pokryte blachą miedzianą. Fartuch przy kryłosach i zakrystii pobity gontem. Posadzki – w nawie: babinie podłoga biała, w sanktuarium parkiet. Schody – zewnętrzne jednobiegowe betonowe, na chór drewniane drabiniaste. Drzwi - główne wejściowe prostokątne drewniane dwuskrzydłowe, klepkowe, boczne i do zakrystii drewniane, jednoskrzydłowe klepkowe. Okna – w nawie, sanktuarium i tamburze prostokątne drewniane czteropoziomowe czterodzielne z kolorowymi szybami tworzącymi motyw krzyża greckiego i otwieraną środkową kwaterą. W kryłosach okrągłe drewniane ze szczeblinami tworzącymi motyw kwadratu z wpisanym kołem.

Stężeńia tam bieru Kaputy Nacny

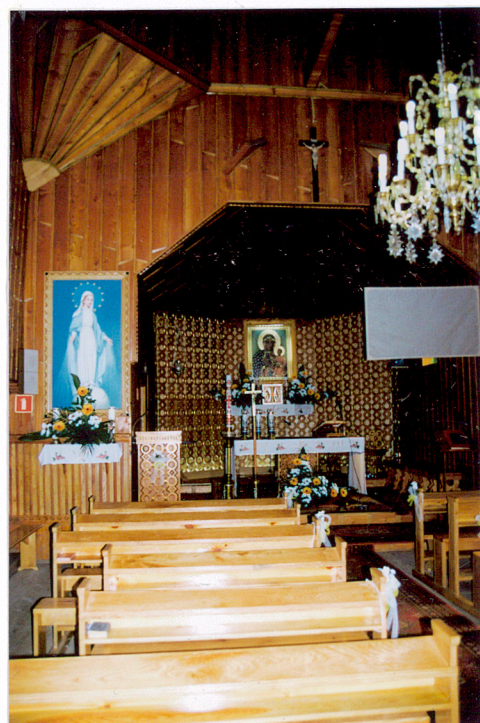
Widok w kierunku sanktuarium

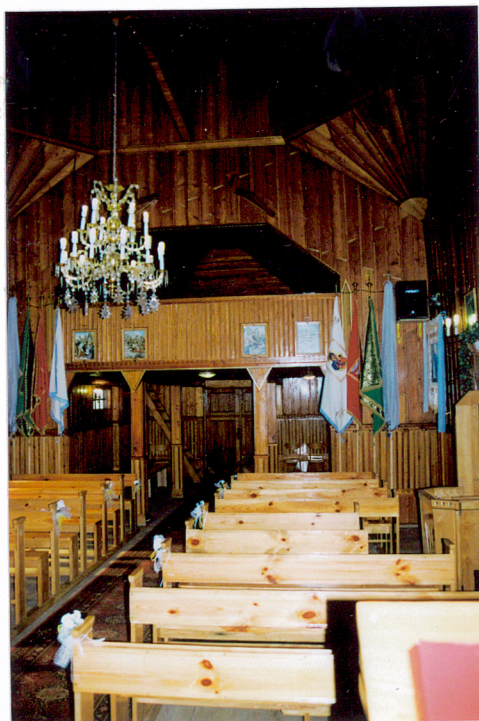
Widok na chór muzyczny

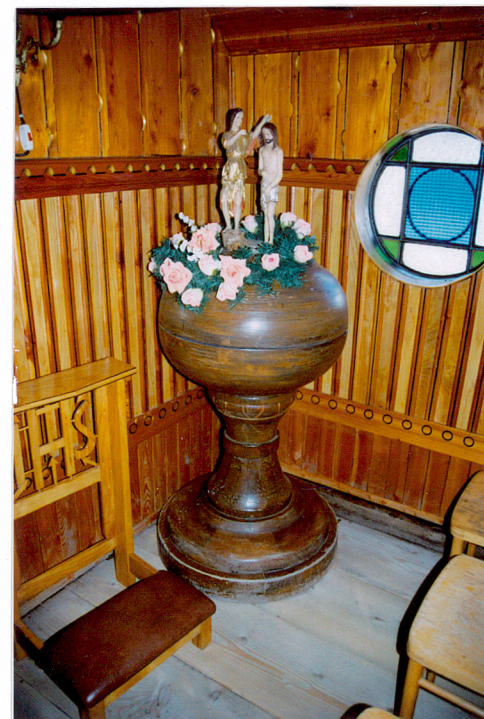
Wyposażenie – cztery tonda z przedstawieniami Ewangelistów, mosiężna chrzcielnica w południowym kryłosie.

Chrzcielnica w południowym
kryłosie
