1. Obiekt Dom

3. Miejscowość  
ŁANCUT

11. Zdjęcia, plan sytuacyjny, rzuty

4. Adres Łańcut, ul. Jana Cetnarskiego nr 31

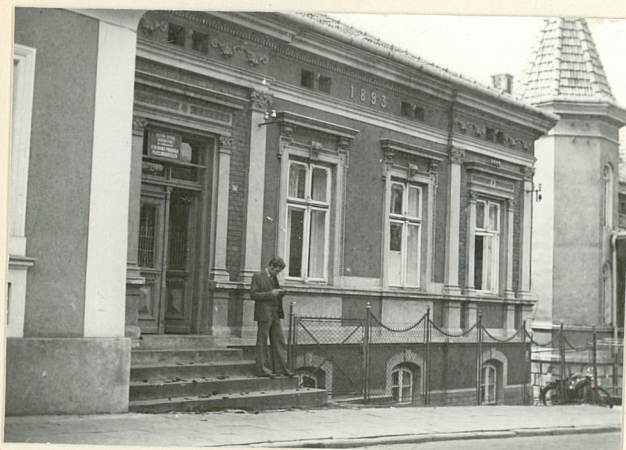
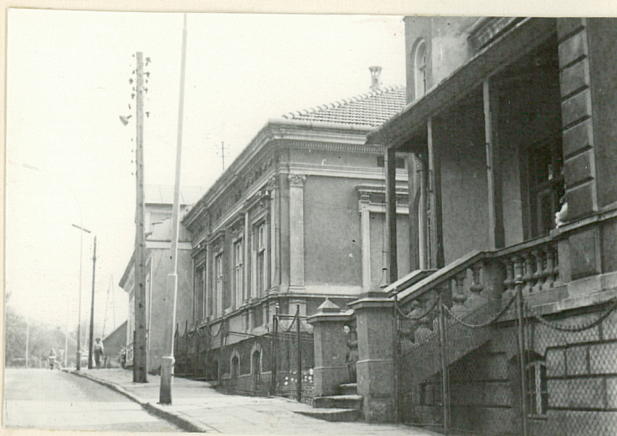
Dom usytuowany jest w zachodniej części miasta, w zabudowie ulicy Cetnarskiego, tworząc wspólnie z przylegającym do niego budynkiem nr 29 fragment zwartej zabudowy pierzei ulicznej. Budynek cofnięty jest nieznacznie w stosunku do przylegającego do niego z lewej strony domu nr 29. Rozbudowany jest w głąb działki znajdującej się poniżej poziomu ulicy. Murowany z cegły, otynkowany, parterowy z wysokim przyziemiem i oficyną jednopiętrową. Rozplanowany na rzucie prostokąta o wymiarach 12,30 x 9,90 m, z obudowanym "gankiem", w górnej części drewnianej konstrukcji, przylegającym do elewacji tylnej, oraz usytuowaną z tyłu na osi drzwi frontowych wydłużoną oficyną /11,35 x 3,50 m/, tworzącą wspólnie z zasadniczym trzonem budynku rozplanowanie w kształcie litery "L". Dwutraktowy w głównej części budynku i jednotraktowy w oficynie. Parter zawiera trzy obszerne pomieszczenia, w tym duży hall, z przejściem do korytarza w oficynie i znajdującej się w niej klatki schodowej. W oficynie znajdują się oprócz drewnianej ozdobnej klatki schodowej i korytarza dwa prostokątne pomieszczenia. Przyziemie o układzie dwutraktowym, złożonym z 5-ciu pomieszczeń o zróżnicowanej powierzchni, z wejściem do nich z korytarza znajdującego się pod "gankiem". Na końcu korytarza znajduje się wejście do pionu klatki schodowej, łączącej parter z częścią piętrową oficyny. Za klatką schodową, w oficynie, znajdują się na poziomie parteru trzy usytuowane w kolejności pomieszczenia przechodnie. Wejście do w/w pomieszczeń - poprzez drzwi usytuowane w elewacji północnej. Dach trójspadowy, kryty czerwoną dachówką zakładkową /w tylnej połaci - eternit/, nad oficyną - pulpitowy. Elewacja frontowa - o bogatym wystroju architektonicznym, nieznacznie zryzalitowana w partiach bocznych, czterosiowa, z drzwiami wejściowymi ujętymi w architektoniczną dekorację w formie prostokątnego portalu - usytuowanymi z lewej strony /drzwi dwuskrzydłowe, konstrukcji płycinowej, z prostokątnym nadświetłem, przeszklone w górnej części, z ozdobną kratą i bogatym profilowaniem oraz rzeźbionym elementem zdobniczym w formie festonów/. Zryzalitowane partie budynku, zaakcentowane również poprzez licowanie czerwoną cegłą, flankowane są w części środkowej oraz pasa podokiennego pilastrami o kapitelach korynckich. Podobne, w mniejszej skali pilastry, flankują również portal wejściowy i skrajne, prawe okno, nawiązujące swą zewnętrzną oprawą architektoniczną do rozwiązania wejścia frontowego. Nadproża "portali" drzwi wejściowych i prawego okna ozdobione są pasami z ornamentem kimionu i stylizowanych wici roślinnych. c.d. na wkładce nr 1
