1. Obiekt  DOM MIESZKALNY - KAMIENICA	2. Czas powstania XVIII/XIX w. przeb. w 1881	3. Miejscowość  P R Z E M Y Ś L
---	--	---------------------------------------

4. Adres ul. Kościuszki 7/ <i>Piłsudskiego</i> nr hipoteczny [redacted]	5. Przynależność administracyjna województwo <u>przemyskie</u> gmina <u>Przemyśl</u>	6. Poprzednie nazwy miejscowości  j.w.	7. Przynależność administracyjna 1. VI. 1975 r. województwo <u>rzeszowskie</u> powiat <u>Przemyśl</u>	8. Właściciel i jego adres  Urząd Miejski w Przemyślu	9. Użytkownik i jego adres lokatorzy, UM Wydz.Geod.,Z-d Rem.-Bud."Spożem", sklepy	10. Rejestr zabytków Nr <u>A-190</u> data <u>26.03.1987</u>
---	--	--	---	---	---	--

KAMIENICA ul. Kościuszki 7

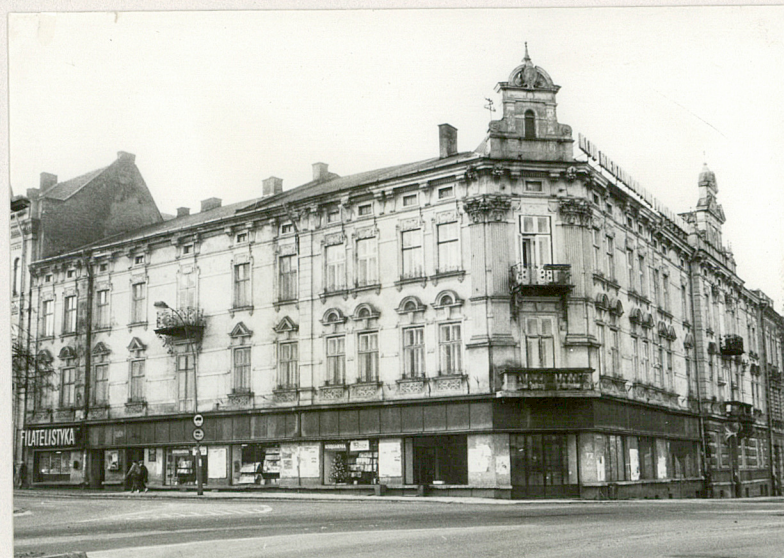
- 1.orientacja
- 2.elewacja wschodnia
- 3.elewacja północna
- 4.elewacja tylna skrzydła północnego
- 2 strona
- 5.ryzalit z klatką schodową przy skrzydle północnym
- 6.fragment elewacji tylnej skrzydła półn.i póln.

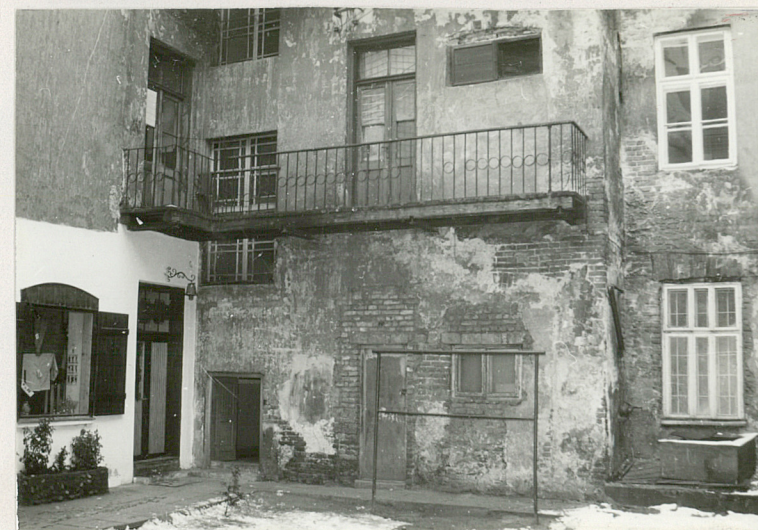
Ogólnie dobry, w stanie awaryjnym są rynny powodujące zawilgocenie ścian, niszczenie tynków i ozdobnych detali na elewacjach frontowych, zniszczone są gzymsy, balkony. W stanie awaryjnym jest klatka schodowa przy skrzydle północnym.

Zachować bryłę i wystrój elewacji oraz wyposażenie wnętrza, natychmiastowej naprawy wymagają rynny.
