ZESPOŁ PAŁACOWO – PARKOWY (karta zbiorcza)  
PAŁAC

NAROL

## 3. Opis (sytuacja, materiał konstrukcja, rzut, bryła, elewacje, wnętrze, wyposażenie, instalacje)

**PAŁAC**

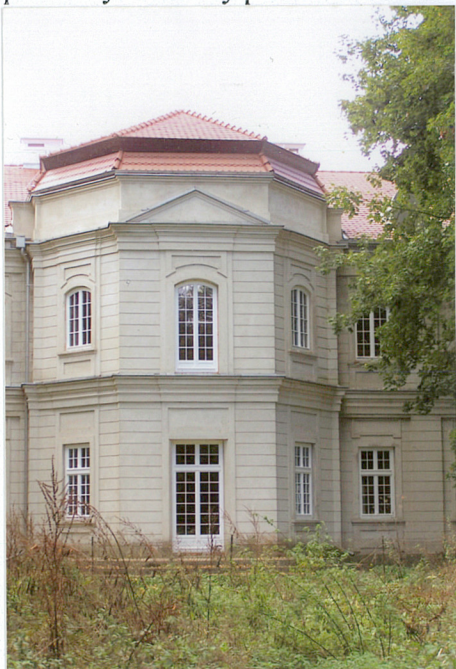
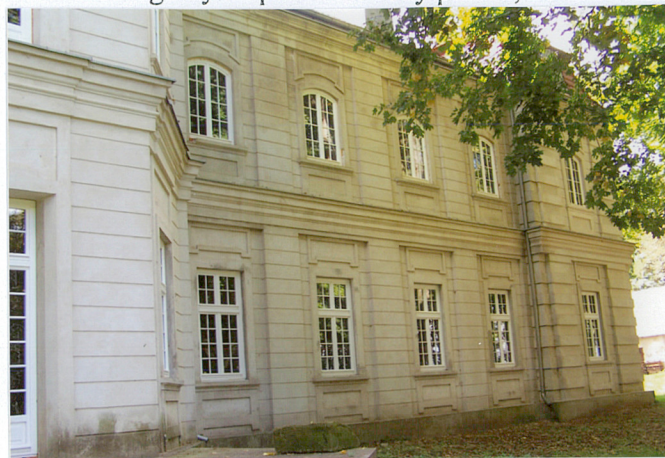
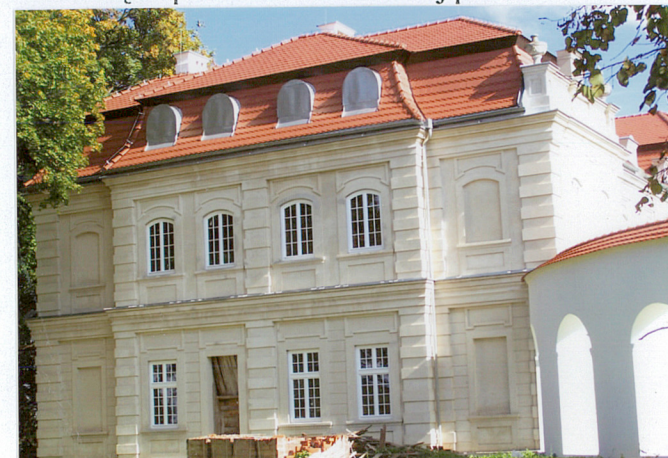
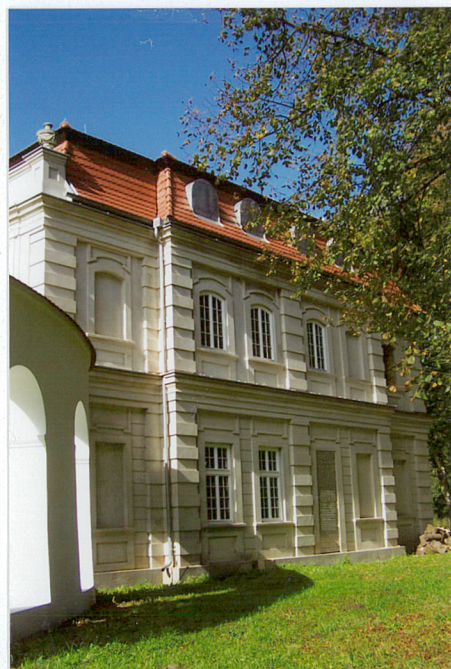
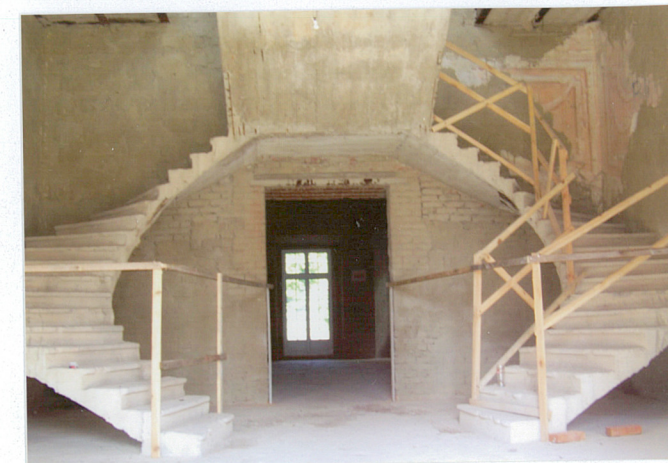
plany, zdjęcia

**Zdjęcia:** 1. Widok ogólny od wjazdu; 2-6. Elewacja frontowa; 7-10. Elewacja tylna ogrodowa; 11. Elewacja zachodnia; 12. Elewacja wschodnia; 13. Główna klatka schodowa w westybulu; 14-15. Pomieszczenia pierwszego traktu na parterze; 16-18. Zachowana polichromia w westybulu; 19-20. Polichromia w pomieszczeniu w narożu północno – zachodnim; 21-22. Hermy mędrców starożytnych na elewacji frontowej; 23-24. Aleja lipowa z obeliskami; 25. Widok na zespół pałacowy z alei lipowej; 26. Widok ogólny na zespół pałacowy od strony południowo- zachodniej; 27. Widok ogólny na park od strony pałacu; 28. Tzw. zielony domek w części południowo-zachodniej przeddziedzińca.
