1. Obiekt
Willa

2. Czas powstania
1908-10 r.

3. Miejscowość
Łańcut

4. Adres Łańcut, ul. Jana z Łańcuta
nr 15 *por. Dominian Womthe 17*
nr hipoteczny

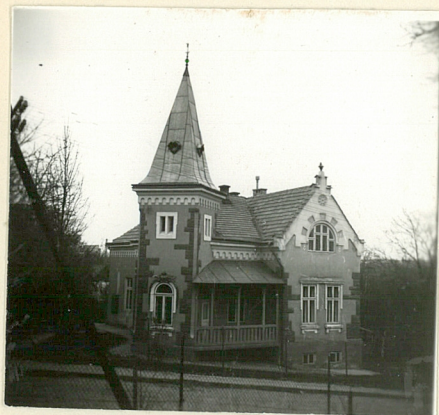
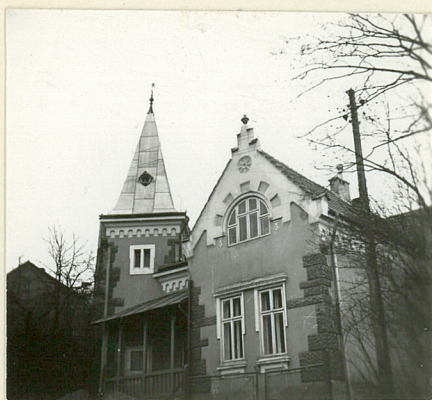
11. Zdjęcia, plan sytuacyjny, rzuty

Willa położona jest przy ul. Jana z Łańcuta, w odległości ok. 50 m na półn.-zach. od kościoła parafialnego, u podnóża wzgórza kościelnego. Murowana z cegły, otynkowana, parterowa z facjatką w części zryzalitowanej, podpiwniczona, stropy płaskie, drewniane, w piwnicy odcinkowe. Założona na rzucie kwadratu, z piętrową kwadratową, nakrytą wysokim stożkowym hełmem wieżą w narożu połudn.-wsch., ustawioną przekątnie do osi budynku, wtopioną jednym bokiem w jego trzon. W elewacji wschodniej oraz północnej - ryzality, zwieńczone trójkątnymi szczytami, nakryte dwuspadowymi dachami połączonymi koszowo z trzonem zasadniczego, trójpołaciowego dachu. Dach, konstrukcji stolicowej, kryty dachówką zakładkową, natomiast hełm wieży - blachą /do 1977 r. był eternit w formie rybich łusek/. Układ wnętrza willi - dwutraktowy z sienią pośrodku i wejściami w elewacjach południowej i zachodniej, częściowo zmieniony w wyniku późniejszych prac adaptacyjnych /wydzielenie sanitariatów i łazienek, zamurowanie znajdującego się pierwotnie na zamknięciu sieni przejścia do zryzalitowanego pomieszczenia/. Sienią wyłożoną wielobarwną posadzką ceramiczną, połączona jest komunikacyjnie z pokojami mieszkalnymi i pionem klatki schodowej. W trakcie od ulicy - 2 pomieszczenia. Pokój w narożniku połudn.-wsch. stanowi wspólne pomieszczenie z częścią wieżową. W części połudn. drugiego traktu znajduje się wydzielony pion klatki schodowej /drewnianej, z toczonymi tralkami/, oraz sanitariat i pomieszczenie magazynowe. Pozostałą część drugiego traktu stanowi pomieszczenie kuchenne oraz dawna jadalnia. Elewacja frontowa, w odróżnieniu od pozostałych - bogata w detale architektoniczne, o zróżnicowanej bryle. Zasadniczy - najbardziej charakterystyczny element przestrzenny budynku stanowi wysoka, czworoboczna wieża, nakryta wysmukłym, stożkowym hełmem - usytuowana w narożu połudn.-wsch. willi. Na poziomie parteru, w ścianie frontowej wieży - okno, zamknięte półkoliście, trójpolowe, z profilowaną opaską w tynku i okalającą ją dekoracją sztukatorską w formie 2 kiści gałązek bukowych, skrzyżowanych u góry pośrodku i spiętych ozdobnym kartuszem. W górnej kondygnacji wieży, od strony południowej, wschodniej i północnej - podwójne okna, prostokątne, z profilowaną w tynku opaską. Hełm wieży, w formie czworobocznego ostrosłupa - pokryty blachą, zwieńczony jest ozdobnym kwiatonem i wymodelowanym w odlewie metalowym gołąbkim o rozpostartych skrzydłach. W połaciach hełmu - 4 pojedyncze, małe, owalne lukarny,

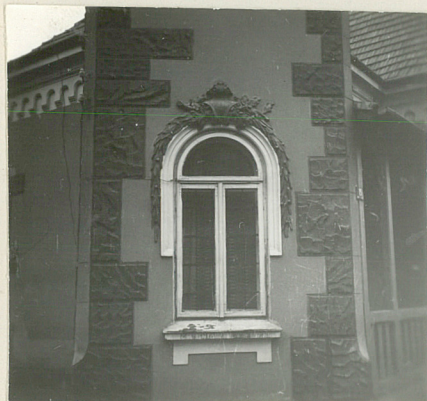
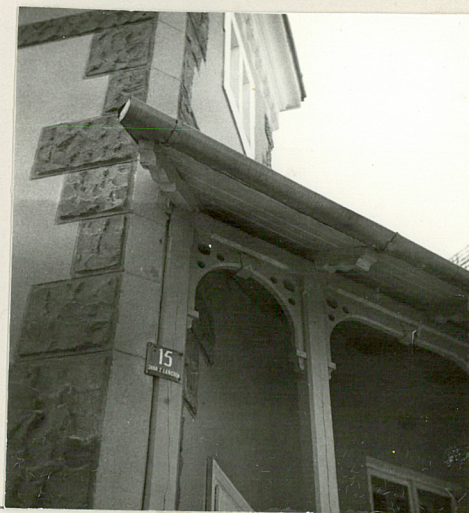
lukarny, o ozdobnym obramieniu z blachy. Pomiedzy wysunięta przed lico willi wieża a wydatnym ryzalitem znajduje się otwarta, czteroarkadowa loggia konstrukcji drewnianej, podwieszona, nakryta daszkiem pulpitowym. Balustrada loggi - prosta, złożona z pionowych elementów. Górna część przestrzeni pomiędzy kwadratowymi słupami rozwiązana jest w formie dekoracyjnych arkad, o zróżnicowanym wykończeniu /2 flankujące arkady o pełnym łuku, natomiast 2 środkowe o spłaszczonym łuku/ i imitacją zworników, wsporników oraz z ażurowymi, kulistymi otworami w narożach. Końcówki krokwi daszku loggi o ozdobnym wykończeniu. W prawej części elewacji frontowej - wydatny ryzalit, zakończony trójkątnym szczytem. W partii wysokiego cokołu ryzalitu - 2 poziome, prostokątne okna piwniczne. Na ich osi, na poziomie parteru - 2 prostokątne, czteropolowe okna, zwieńczone wspólnym, wydatnym, poziomym, profilowanym gzymsem. W górnej partii okien - profilowane w tynku opaski, zakończone nieco poniżej połowy wysokości otworu. Gzymsy podokienne profilowane. Rozwiązanie partii szczytowych ryzalitu - ozdobne z usytuowanym pośrodku, półokrągłym, ośmiobocznym oknem oraz okrągłą rozetką powyżej. Partia szczytowa - zaakcentowana poprzez nieznaczne wysunięcie z lica muru płaszczyzny o zróżnicowanym w jej dolnej krawędzi uskokowym profilu. Wokół półokrągłego okna - 5 płytkich wnęk w formie imitowanych klinów. Zwieńczenie szczytu stanowi uskokowy element z nasadzonym wazonem. Naroża wieży oraz ryzalitu - boniowane, o zróżnicowanym, nieregularnym układzie wypukłych i nastykalnych elementów. Elewacje południową, frontową, północną oraz wieżę/ z wyjątkiem partii szczytowej ryzalitu/ obiega profilowany gzyms wieńczący, a pod nim stylizowany fryz arkadowy. Znajdujące się w elewacji północnej i wschodniej okna zostały w trakcie remontu w 1977 r. wymienione, zastąpione typowymi, o zmniejszonych wymiarach. Elewacje te pozbawione są dekoracji architektonicznej.
