1. Obiekt

Willa "Zacisze"

3. Miejscowość
Łańcut

Załącznik do karty ewidencyjnej obiektu: Willa "Zacisze" - Łańcut, ul. Grunwaldzka 7.

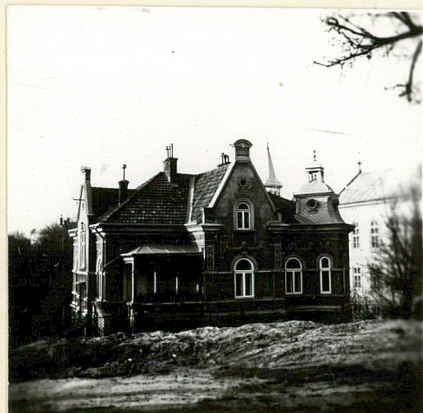
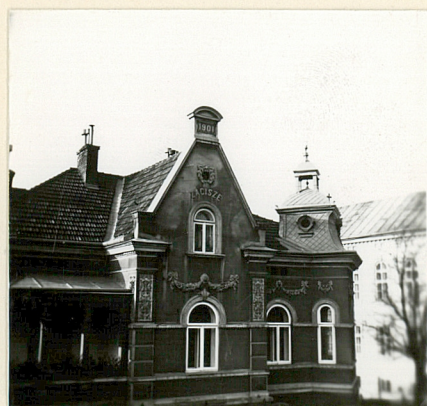
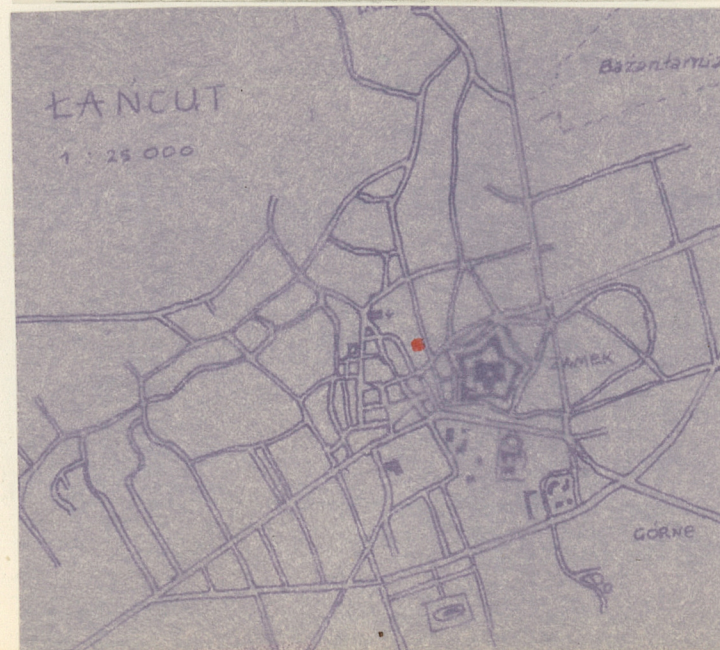
11. Zdjęcia, plan sytuacyjny, rzuty

Willa usytuowana jest bezpośrednio przy ul. Grunwaldzkiej, w odległości ok. 150 m od głównej bramy wjazdowej do zespołu zamkowego, na terenie stopniowo opadającym w kierunku zachodnim. Murowana z cegły, otynkowana, zwrócona kalenicą do ulicy, kryta dachówką ceramiczną - zakładkową. Parterowa - z facjatką od strony elewacji frontowej, podpiwniczona. Stropy płaskie - drewniane, w piwnicy odcinkowe. Dach w zasadniczym trzonie - czterospadowy z dwoma zwróconymi do niego prostopadle dwuspadowymi dachami nad zryzalitowymi partiami budynku, znajdującymi się od strony wschodniej i południowej willi. W narożu północno-wschodnim - wtopiona ukośnie w bryłę budynku wieża czworoboczna, nakryta dwuczęściowym hełmem, zwieńczonym sygnaturką, pokrytymi kwadratowymi, ułożonymi ukośnie łuskami z blachy cynkowej. Willa założona na rzucie prostokąta, trójtraktowa, z wejściem od strony południowej i dwoma ryzalitami: silnie wysuniętym pośrodku elewacji frontowej i mniejszym w elewacji południowej - podkreślającym pion klatki schodowej. Wzdłuż lewej części elewacji frontowej, w szerokości ryzalitu znajduje się drewniany, otwarty arkadowo ganek, przykryty dachem dwuspadowym. Wejście na ganek - z zewnątrz, po jednobiegowych, murowanych schodach ze ślepą balustradą. Taras ganku połączony jest komunikacyjnie drzwiami z pomieszczeniem pierwszego traktu. W skład pomieszczeń pierwszego traktu - pełniącego funkcję komunikacyjno-gospodarczą wchodzi: 1/ pośrodku - sień z prowadzącymi na strych i facjatkę schodami drewnianymi, o ozdobnej balustradzie z toczonych tralek, 2/ kuchnia wraz z komórką i sanitariatem - znajdujące się po lewej stronie sieni 3/ drugie pomieszczenie kuchenne po prawej stronie sieni. W drugim i trzecim trakcie znajdują się po dwa pomieszczenia - salony. Pokoje trzeciego traktu wyposażone są w ozdobną, dwubarwną posadzkę parkietową, znajdującą się również w części wieżowej. W sieni posadzka ceramiczna, barwna. Stolarka - oryginalna, drzwi konstrukcji płycinowej, profilowane. Wg. informacji właściciela, w środkowym pomieszczeniu od strony elewacji ogrodowej znajdowała się pierwotnie na stropie barwna dekoracja malarska, w tonacji niebieskiej, w owalu. Dekoracja ta została po 1945 r. starta i zaszarowana. Zniszczeniu uległy też dekoracyjne piece kaflowe. Elewacje - południowa i północna, a szczególnie wschodnia - o bogatym wystroju złożonym: 1/ z profilowanych gzymsów, z których koronujący, szeroki, wydatny posiada w dolnej partii ornament złożony z kimationu jońskiego c.d. na dodatkowej karcie.

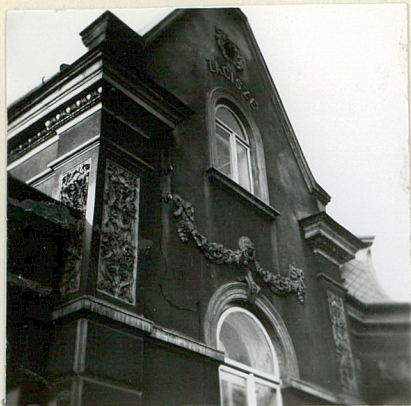
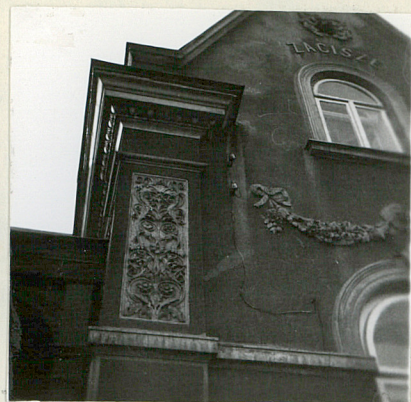
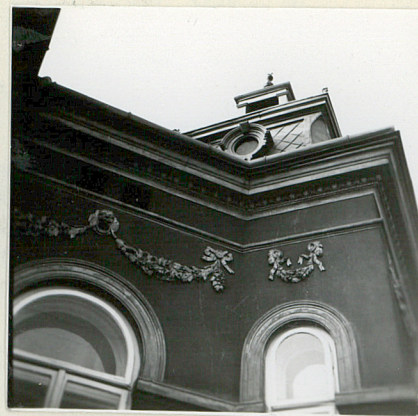
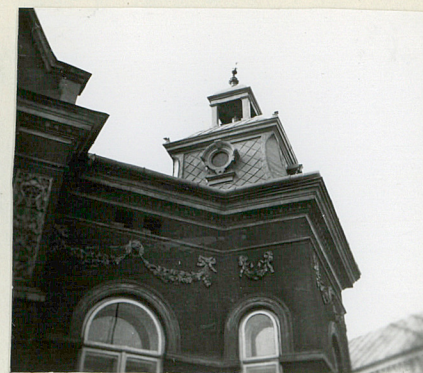
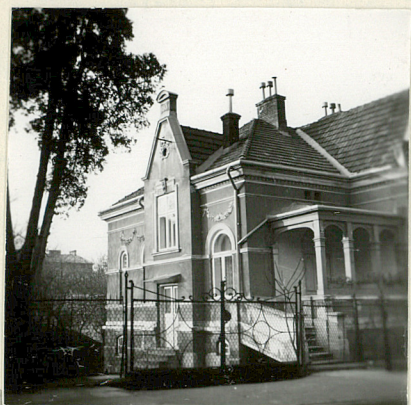
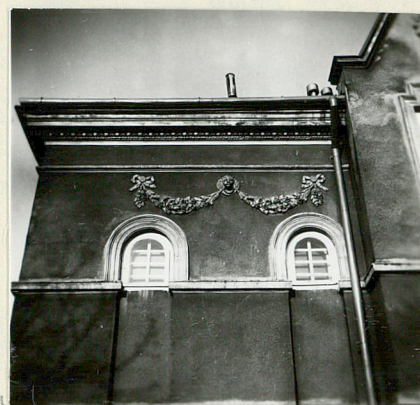
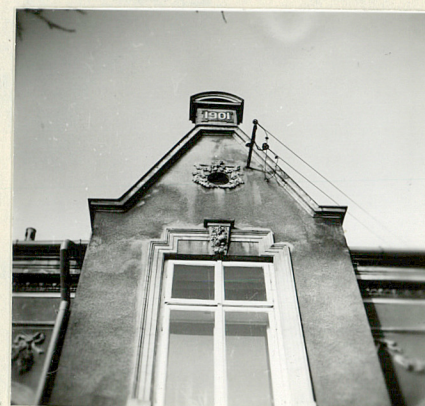
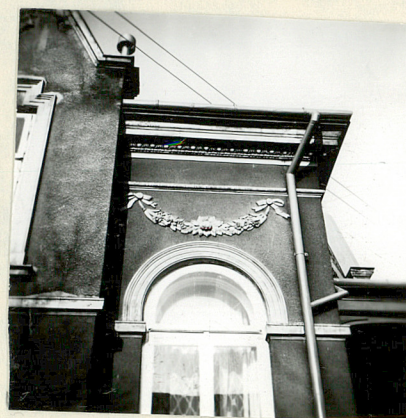
Elewacja frontowa - wschodnia, podkreślona jest poprzez architekturę ganku, wieży narożnej oraz znajdującego się pośrodku, wydatnego ryzalitu - zamkniętego w partii mieszkalnego poddasza trójkątnym szczytem. W partii szczytowej, pomiędzy oknem a okrągłym otworem znajduje się półokrągły napis "Zacisze", wykonany w gipsie. W tej samej technice wykonana jest data "1901", znajdująca się w polu prostokątnej zakończonej półkoliście sterczyny, wieńczącej szczyty ryzalitów w elewacji frontowej i południowej.

Wieża narożna - wtopiona w połowie w trzon budynku, zwieńczona jest charakterystycznym dwuczęściowym hełmem, na rzucie czworoboku, pokrytym łuską z blachy. Naroża pierwszej części hełmu, zwężającej się nieznacznie ku górze - ścięte i ozdobione po bokach tłoczonym motywem łożek. Pośrodku płaszczyzn pokrycia pierwszego trzonu hełmu - trzy okrągłe lukarny /po jednej/ o ozdobnym, wypracowanym w blasze obramieniu. Pomiędzy dolną a górną częścią hełmu - profilowany gzys, wytłoczony w blasze. Hełm nakryty jest czworobocznym stożkiem, o półokrągłym profilu, zwieńczonym otwartą, kwadratową sygnaturką z czterema filarami, pośrodku której znajduje się drewniany wazon. Elewacja tylna - pozbawiona dekoracji architektonicznej, gładka, otynkowana.
