1. Obiekt **KAMIENICA**

2. Czas powstania
80 - XIX w.

3. Miejscowość **PRZEMYŚL**

4. Adres **ul. 3 Maja nr 7**

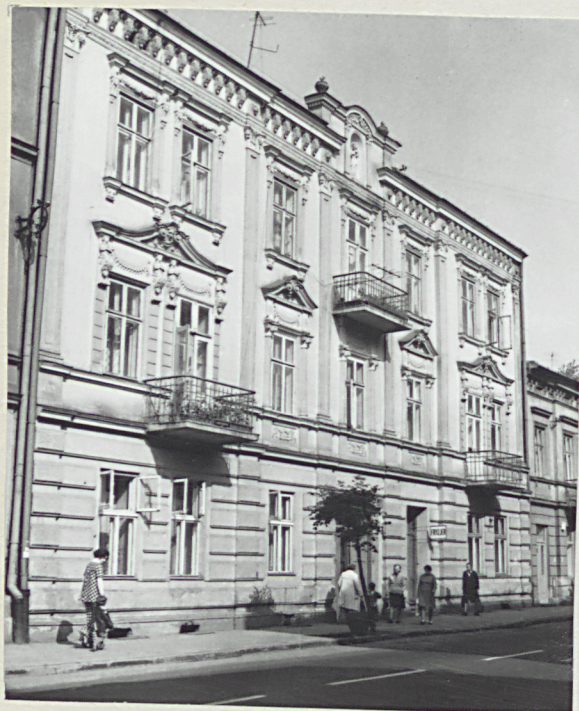
11. Zdjęcia, plan sytuacyjny, rzuty

Kamienica usytuowana w zach. pierzeji ulicy, w zabudowie zwartej: od pd. kamienica nr 5, od pn. kamienica nr 9. W podwórzu od pn. komórki drewn., od zach. i pd. 2 oficyny. Kamienica murowana z cegły, otynkowana, na piwnicach sklepionych odcinkowo, od strony podwórza otynkowanych. 2-piętrowa, na planie prostokąta, z murowaną wieżą d. suchych ustępów od podwórza od pd. skomunikowanych z kamienicą przez galerie na I i II p. Układ wnętrz 2 i 1/2-traktowy.

Elewacja frontowa /wsch./ neobarokowa, 7-osiowa, z sienią przejazdową na osi. 009-skrzydłowe wierzeje bramy bezstylowe. Na pn. od bramy sklep z nową, bezstylową witryną. Stolarka elewacji w 60 % dawna. Okna otwierane na zewnątrz. Na parterze od pn. i w 3 środkowych osiach II p. - zachowane w górnej części okien dawne ozdoby słupków /częściowo zniszczone/. Parter boniowany poziomo, rozczłonkowany 6 krępowanymi pilastrami, opracowanymi w "jaskółcze gniazdo". W cokole okienka piwniczne do połowy przysłonięte chodnikiem. Nad bramą ozdobny kartusz. I i II p. rozczłonkowane kompozytowymi pilastrami łączącymi przez obie kondygnacje. Między parterem a oknami I p. 2 gzymsy profilowane, zagierowane na osiach pilastrów i półkolumn w typie kompozytowych flankujących okna. W podokiennikach symetryczne płaskorzeźbione dekoracje roślinne. Skrajne osie zdwojone, z hermowymi wspornikami po bokach z wyobrażeniem kobiet dźwigających tympanon z maską satyra. Nad oknami lambrekinowy feston. Przy skrajnych osiach I p. i na osi środkowej II p. - balkony z żelbetonową podłogą z balustradą metalową z l. 30-tych XX w. Okna I i II p. w profilowanym obramieniu. Na II p. wsparte na wolutowych wspornikach z pilastrami niosącymi "belkowanie", na którym maska lwa. W nadokiennikach girlandy owocowo-kwiatowe. ścianka kolankowa ujęta w profilowane gzymsy z 4-ma okienkami, z szeregiem kroksztyn i maskami lwów na osi pilastrów.

Elewacja podwórzowa /zach./ 7-osiowa. Tynki gładkie /w 70 % odpadły/. W cokole 2 wejścia do dawnych suterren. Część pn. tej elewacji bez okien, ze śladami 1-piętrowej oficyny /rozebranej po 1945/, nakrytej dachem pulpitowym. Na I i II p. ganki /galerie komunikacyjne/ - na I p. wsparte na szynach, na II p. na drewnianych kroksztynach z taką podłogą na drewnianych legarach, z ozdobną, metalową balustradą - prowadzące do wieży ustępowej. Dawna stolarka okienna i drzwiowa /omawianej elewacji/ zachowana w 75 %. Okna zasadniczo 4-dzielne otwierane na zewnątrz, podwójne. Na osi bramy "weneckie", pojedyncze. Nad gankami wydatne zadaszenie.

14. Kubatura 3844 m ³	15. Powierzchnia użytkowa 510 m ²	16. Przeznaczenie pierwotne mieszkalne i usługowe	17. Użytkowanie obecne mieszkalne i handlowe
18. Prace budowlane i konserwatorskie, ich przebieg i dokumentacja Por. historia i opis.		19. Stan zachowania (fundamenty, ściany zewnętrzne, ściany wewnętrzne, sklepienia, stropy konstrukcje dachowe, pokrycie dachu, wyposażenie i instalacje) Piwnice i mury parteru zawilgocone. Elewacja podwórzowa łącznie z galeriami zaniedbana, tynki odpadły w 70 %. Stolarka okienna wypaczona, nie domyka się. Podesty drewniane galerii od podwórza częściowo przegniłe.

20. Najpilniejsze postulaty konserwatorskie Wykonanie: studium historycznego wraz z inwentaryzacją detali, szczególnie stolarki 2/Projektu konserwatorskiego wprowadzenia łazienek do wnętrza mieszkań przy zachowaniu d.stolarki, wieży ustępowej i galerii od podwórza. Przywrócenie ozdobnej bramy, przeprojektowanie witryny sklepowej, Zbadanie kolorystyki elewacji - szczególnie w kartuszu nad bramą - gdzie może być inicjał lub data. Konserwacja stolarki stolarki oraz obu elewacji /szczególnie podwórzowej/.

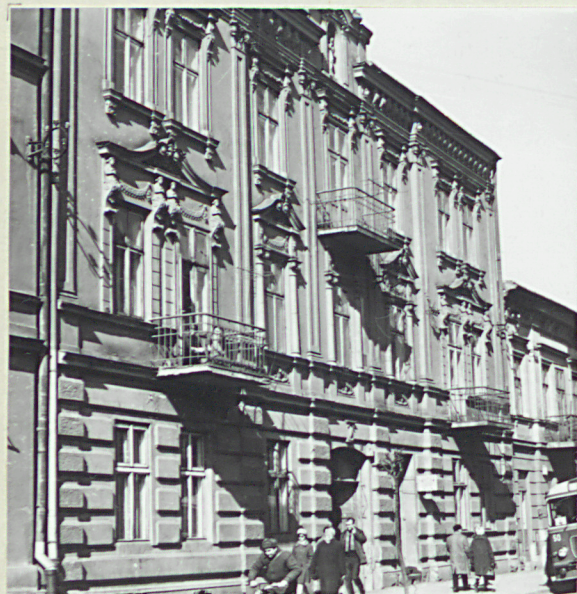
Drzwi mniejsze, 1-skrzydłowe występują w tylnej części domu, gdzie położone są pierwotne kuchnie. Drzwi oszklone z ozdobnym słupkiem, zachowanym w górnej części nadświetla, występują przy balkonach elewacji frontowej /zewnątrzne wymienione na bezsłupowe, już zdezelowane/, w wejściach z klatki schodowej do korytarzy i w wejściu na galerię od podwórza.
