DOM MIESZKALNY – KAMIENICA
przy ul. 3 Maja 21

1891

PRZEMYŚL

A-422, 24.06.2010

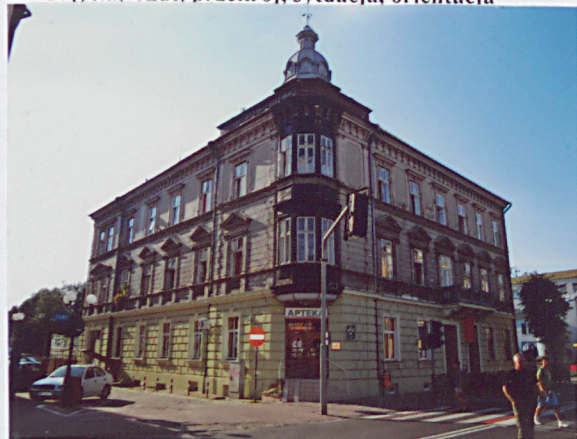
11. Zdjęcia, rzut, przekrój, sytuacja, orientacja

Kamienica zachowała się w zakresie bryły i wystroju elewacji bez większych zmian, prezentując dobrej klasy eklektyczną w wyrazie architekturę mieszczańska przełomu XIX/XX wieku, uatrakcyjnioną poprzez dodanie w narożu drewnianego wykusza zwieńczonego kopułą, co nadaje jej istotne znaczenie urbanistyczne.

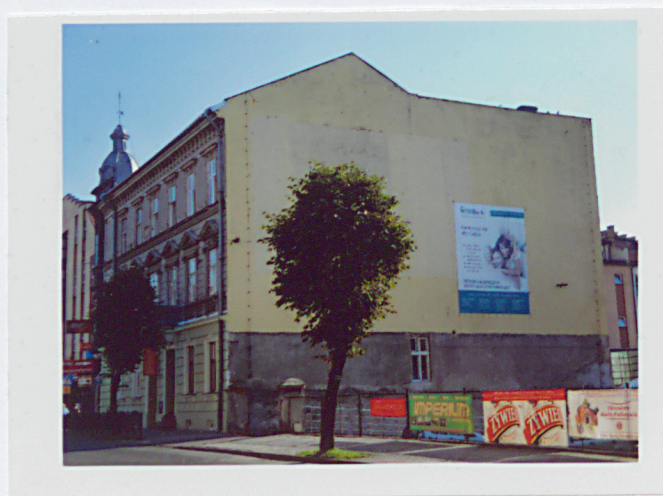
Zdjęcia: 1) Widok ogólny od pd-wsch; 2) Widok ogólny od pn-wsch; 3) Elewacja frontowa; 4) Elewacja południowa; 5) Elewacja tylna; 6-7) Wykus; 8-9) Wystrój architektoniczny elewacji frontowej; 10) Sień – widok od wejścia; 11) Sień – widok na drzwi wejściowe; 12-14 Klatka schodowa na parterze i I piętrze; 15) Klatka schodowa na ostatniej kondygnacji; 16) Korytarz na piętrze; 17) Korytarz tylny na piętrze; 18) Drzwi do korytarza tylnego na II piętrze; 19) Drzwi w mieszkaniu na I piętrze; 20-21) korytarze piwniczne; 22) Wieżba dachowa.

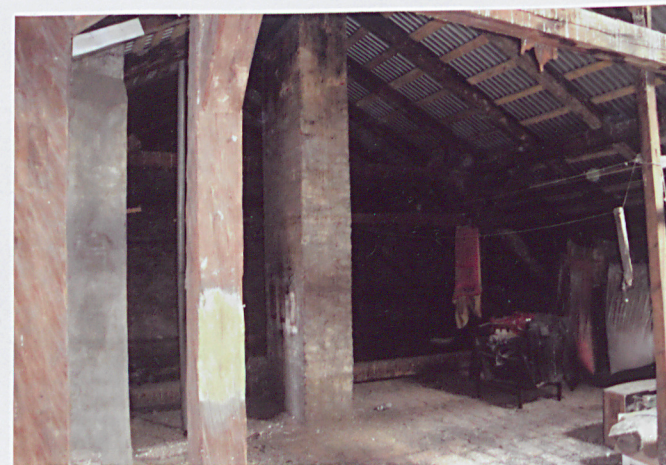
22)

Materiał, konstrukcja, technika: budynek zbudowany z cegły pełnej, tynkowany, wykusz drewniany, świetlik klatki schodowej przeszklony; *stropy* płaskie, drewniane, z podsufitką, w piwnicach sklepienia ceglane odcinkowe; *wieżba dachowa* drewniana, stolcowa; *dach* kryty blachą płaską, nad klatką schodową przeszklony świetlik; *schody* dwubiegowe, powrotne, konstrukcji drewnianej, stopnie drewniane dębowe, z ozdobną kutą balustradą z drewnianą poręczą i mosiężnymi kulkami pochwytowymi, do sieni schody wyrównawcze betonowe; *posadzki* – w sieni ozdobna posadzka ceramiczna z bordiurą, na parterze klatki schodowej czworokątne płytki terakotowe, na podestach klatki schodowej i korytarzach pięter parkiety klepkowe i podłogi białe, w mieszkaniach zachowane dębowe parkiety taflowe i klepkowe, w pomieszczeniach handlowo – usługowych, sanitarnych i kuchennych współczesne płytki ceramiczne, w piwnicach wylewka cementowa; *stolarka* – zróżnicowana, drewniana; do korytarza tylnego i do mieszkań zachowane szerokie, dwuskrzydłowe drzwi z nadświetlami zamkniętymi odcinkowo lub prosto, niektóre o przeszklonych skrzydłach (obecnie częściowo przekształcone poprzez obicie plicin dyktą, blachą itp.), umieszczone w profilowanych opaskach; we wnętrzach częściowo zachowane drzwi plicinowe, dwuskrzydłowe ze szaletami; poza tym drzwi współczesne płytowe i plicinowe, dwu- i jednoskrzydłowe; okna – drewniane, ościeżnicowe, krosnowe i skrzynkowe, prostokątne, dwupoziomowe, dwuskrzydłowe, czterokwaterowe (od podwórza jedno sześciokwaterowe), niektóre z zachowanymi starymi ościeżnicowymi poziomami górnymi i profilowanymi śłemeniami; część okien wymienionych na PCV.
