1. Obiekt

DOM MIESZKALNY (KAMIENICA), ul. 3 Maja 35

PRZEMYŚL

11. Zdjęcia, rzut, przekrój, sytuacja, orientacja

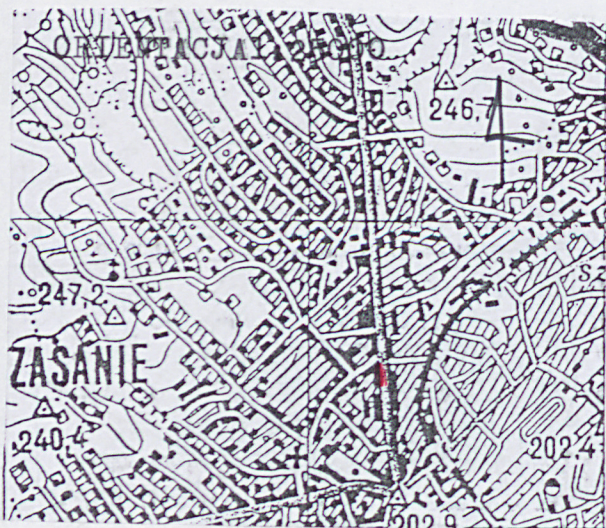
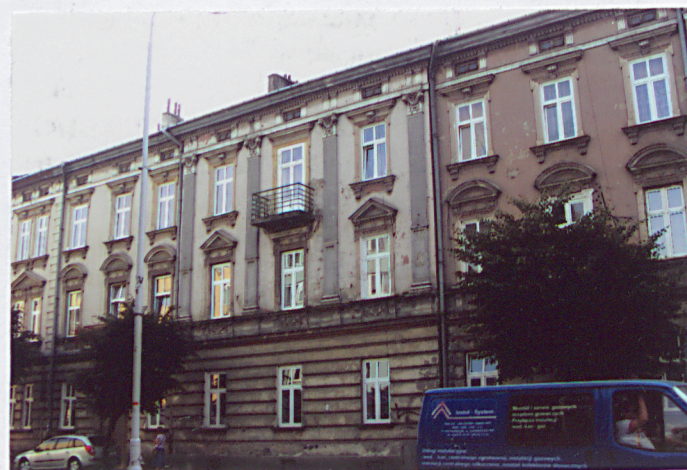
1.

Elewacje frontowa - wschodnia - wspólna dla obu numerów 35 i 35 A - trzynastoosiowa z dwoma ryzalitami bocznymi i jednym środkowym. Parter boniowany z bramą sieni przejazdowej i cofniętymi drzwiami wejściowymi. Okna prostokątne bez dekoracji. Na piętrach tynki gładkie, boniowane naroża ryzalitów bocznych, ryzalit środkowy flankowany kanelowymi pilastrami z głowicami w typie korynckim, skomponowanymi w systemie "wielkiego porządku". Gzymsy pośredni i wieńczący profilowane, ścianka kolankowa rozczłonowana prostokątnymi okienkami i profilowanymi pilastrami.

Okna I piętra w profilowanych opaskach z uszakami, z gzymsem podokiennym na krokstynach, z dekoracją kartuszną w podokienniku z tympanonem na krokstynach w nadokienniku. W ryzalicie bocznym okna spięte w parę ze wspólnym trójkątnym tympanonem. W środkowym ryzalicie tympanony trójkątne, po bokach w kształcie odcinka łuku. Nad obydwoma drzwiami betonowe balkony z prostą, metalową balustradą. Okna II piętra w profilowanych opaskach z uszakami, zwornikiem, gzymsem podokiennym na wspornikach, z profilowanym gzymsem nadokiennym. Na osi środkowej balkon.

fot. 1-3 elewacja frontowa

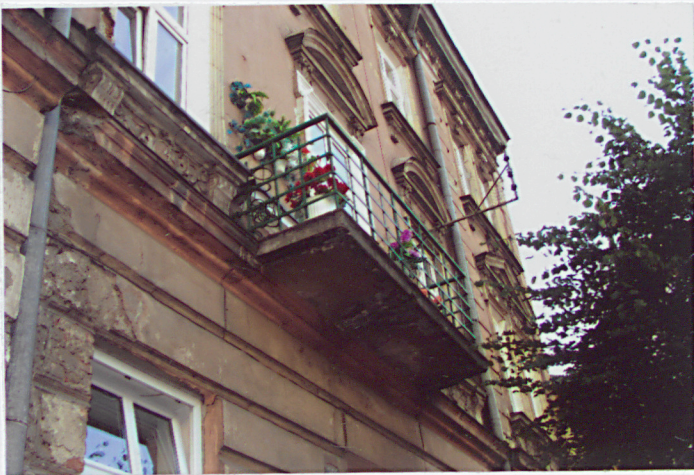
4. przyłama podokienna

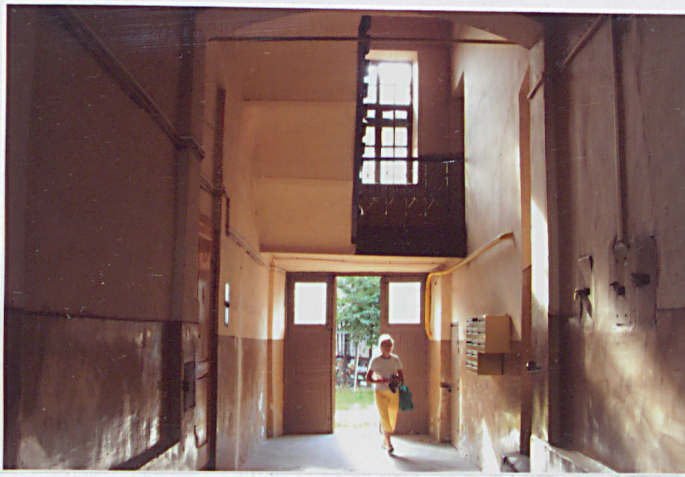
5. chweyjs frontona- balkon

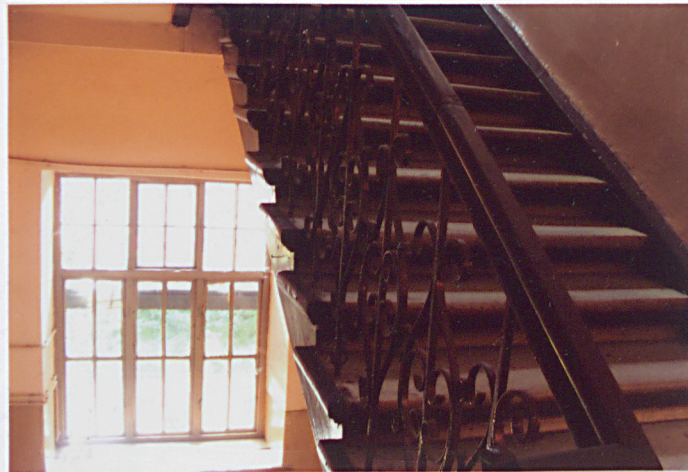
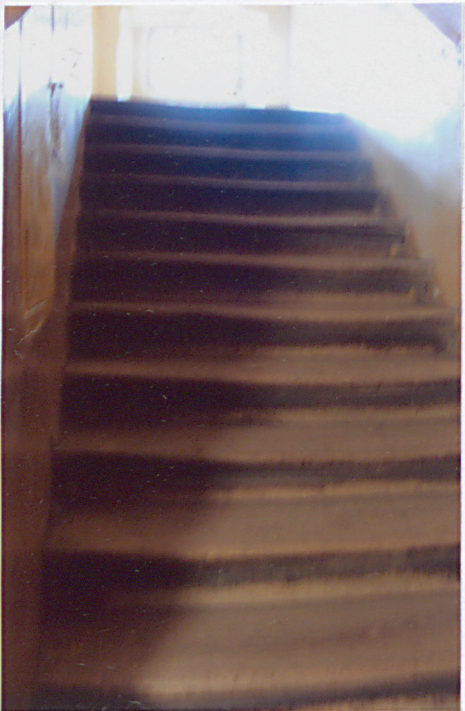
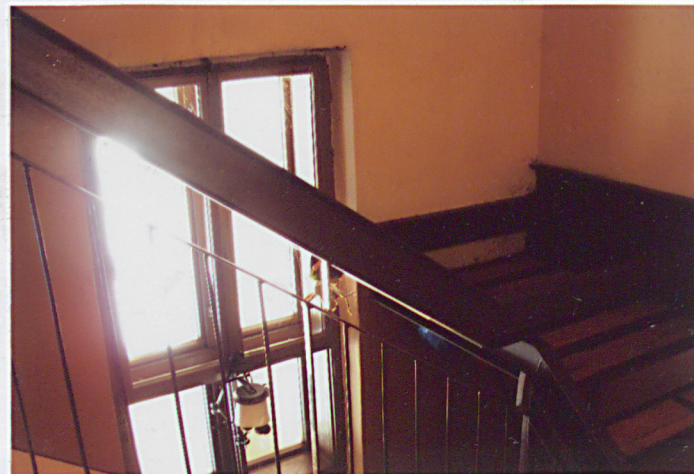
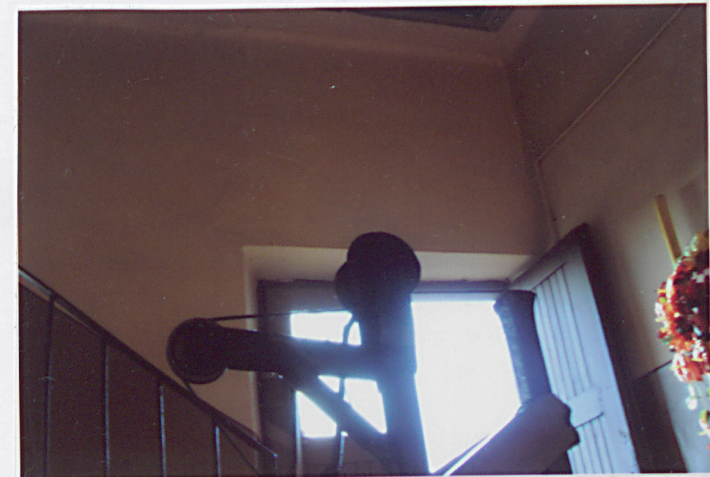
fol. 7-10 - schody

Wypożyczenie: drewniana klatka schodowa z metalową kutą balustradą, okna doświetlające klatkę schodową.

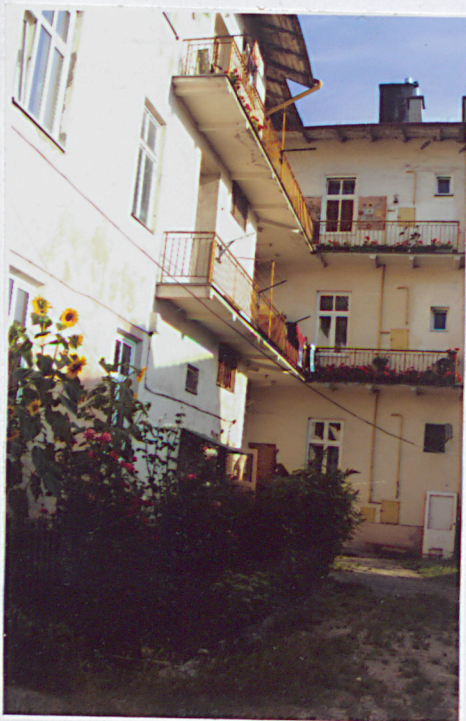
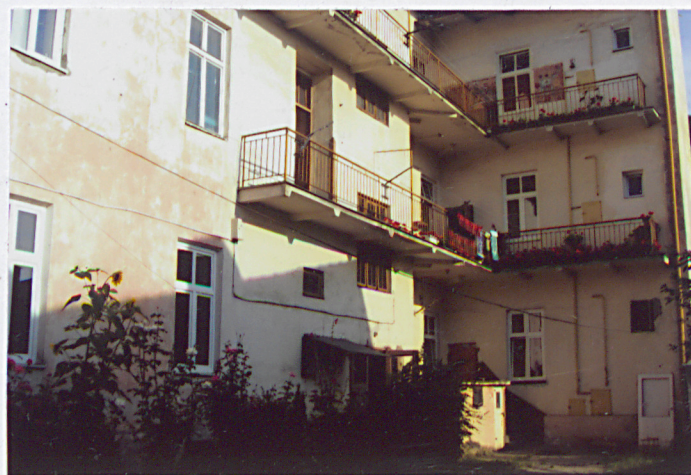
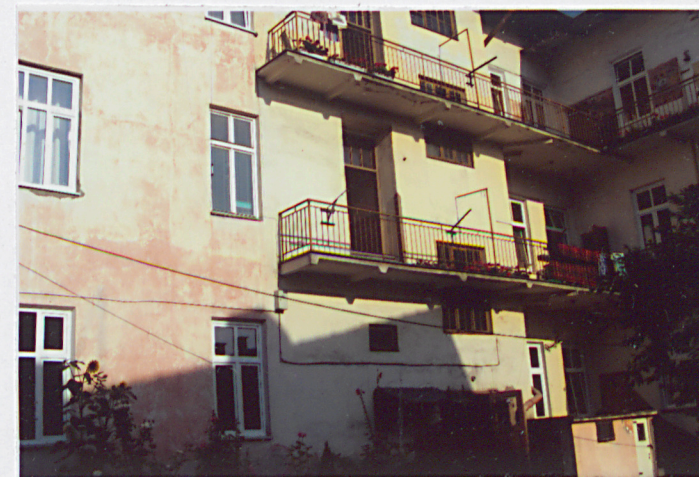
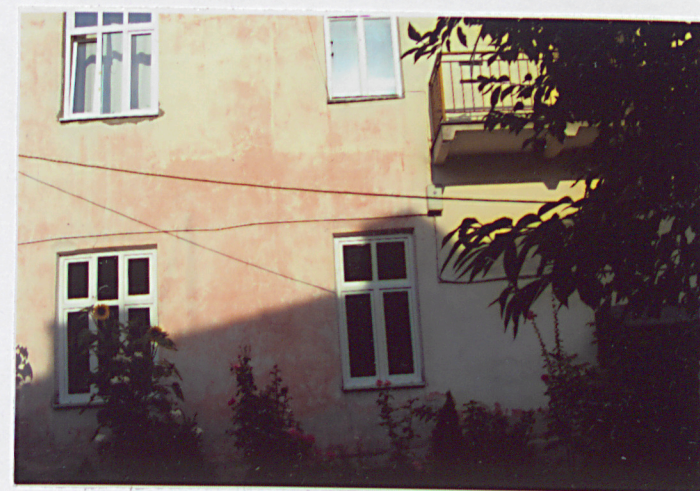
fot. 12-15 - elewacja sylwa

Elewacja tylna - jedenastoosiowa z ryzalitem środkowym, z dwoma pionami sanitarnymi flankującymi go z boku, schodami wyrównawczymi prowadzącymi do sieni nr 35 A i mieszkania nr 35. Na piętrach ganki komunikacyjne osłonięte szerokim okapem dachu, oddzielone dla obu numerów domu.
