**BUDYNEK KOSZAR AUSTRIACKICH, OBECNIE GIMNAZJUM NR 1**  
**przy ul. 3 Maja 36 (budynek nr 2)**

**pocz. XX w.**

**PRZEMYŚL**

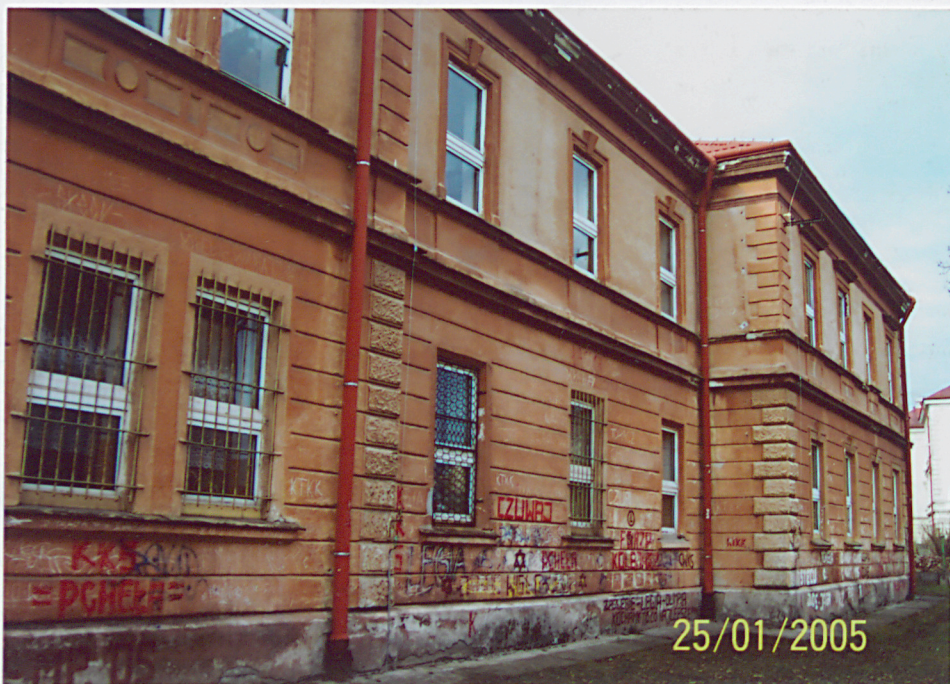
- 1-2. Elewacja frontowa, wschodnia
3. Elewacja zachodnia – część północna
4. Elewacja zachodnia – część południowa
5. Skrzydło południowe
6. Skrzydło północne z widocznym budynkiem sali gimnastycznej
7. Wnętrze – korytarz na parterze
8. Wnętrze – korytarz na piętrze
