1. Obiekt

ZAJAZD, ob. dom mieszkalny
przy ul. 3 Maja 65

PRZEMYSŁ

1. Miejscowość PRZEMYSŁ	2. Obiekt (nazwa jak w karcie) ZAJAZD - ul. 3 Maja 65	3. Zawartość wkładki (nazwa obiektu lub materiału uzupełniającego) c.d. opisu, zdjęcia
-----------------------------------	---	--

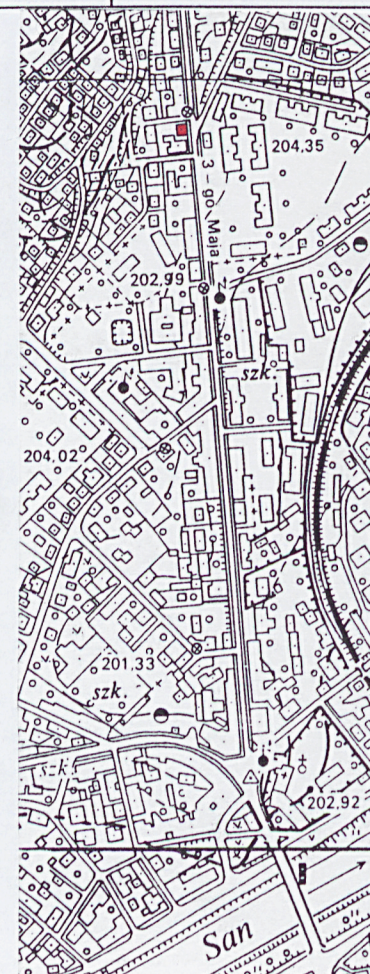
11. Zdjęcia rzut przekrój sytuacja orientacja

Rzut: na planie prostokąta z niewielkimi ryzalitami bocznymi w elewacji frontowej i przybudówką w tyle. Układ wewnątrz dwutraktowy i czteropasmowy.

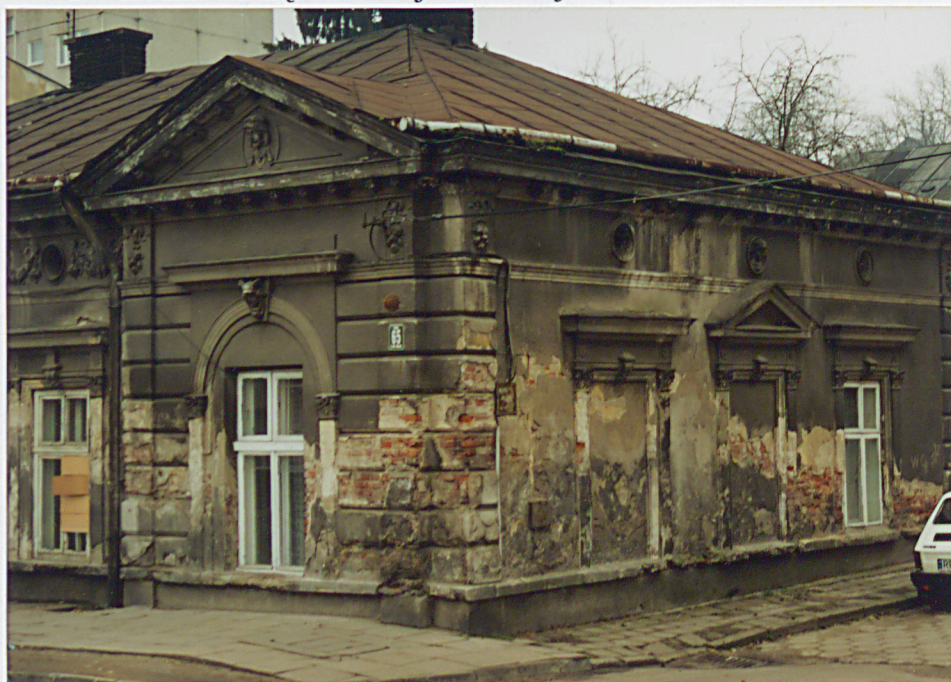
1. Widok ogólny od strony wschodniej
2. Elewacja boczna i ryzalit północny
3. Elewacja południowa
4. Elewacja tylna
5. Środkowa część elewacji frontowej
