1. Obiekt

DOM MIESZKALNY - KAMIENICA, ul. Mickiewicza 6

1898 r

PRZEMYŚL

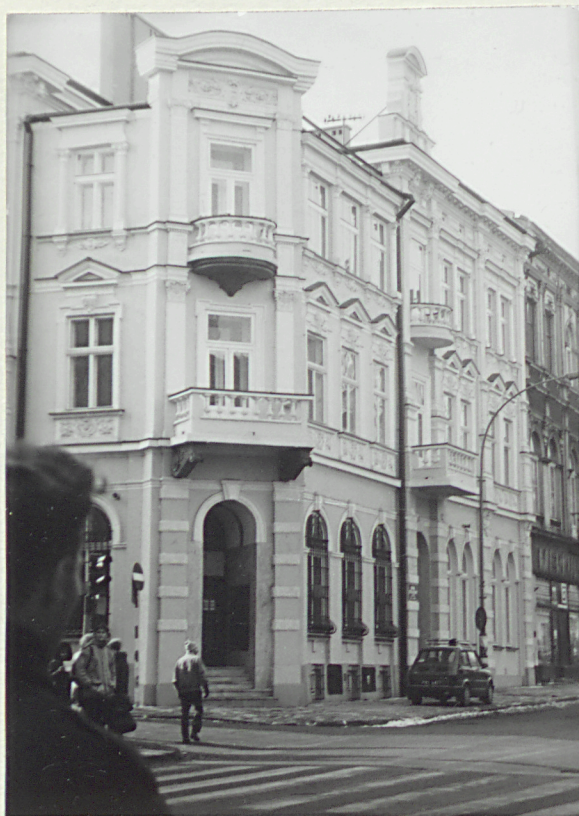
11. Zdjęcia rzut przekrój sytuacja orientacja

Kamienica usytuowana jest w zwartej zabudowie w południowej pierzei ul. Mickiewicza jako narożna od ul. Rejtana. Dwupiętrowa, podpiwniczona, murowana z cegły, tynkowana, z dachem dwuspadowym pokrytym blachą. Założona na rzucie w kształcie litery "L" ze ściętym narożnikiem.

Elewacja frontowa- północna jest ośmioosiowa niesymetryczna, o podziałach pionowych podkreślonych kanelowanymi pilastrami z korynckimi głowicami. Podziały horyzontalne wyznaczają gzymsy kordonowe pomiędzy kondygnacjami oraz wydatny profilowany gzyms wieńczący. Okna w parterze w części wschodniej zwieńczone są półkoliście, na piętrach prostokątnie ujęte w profilowane opaski. Najbardziej opracowane są okna I piętra- z dekoracyjnym kluczem, sztukatorską dekoracją płycin podokiennych i trójkątnymi frontonami w zwieńczeniu. W czwartej osi od strony wschodniej usytuowane jest wejście do sieni, w górnych kondygnacjach balkony z kamiennymi tralkowymi balustradami, ponad dachem oś zaakcentowana jest szczytem półokrągłym z umieszczoną w jego płycinie datą 1898 r.

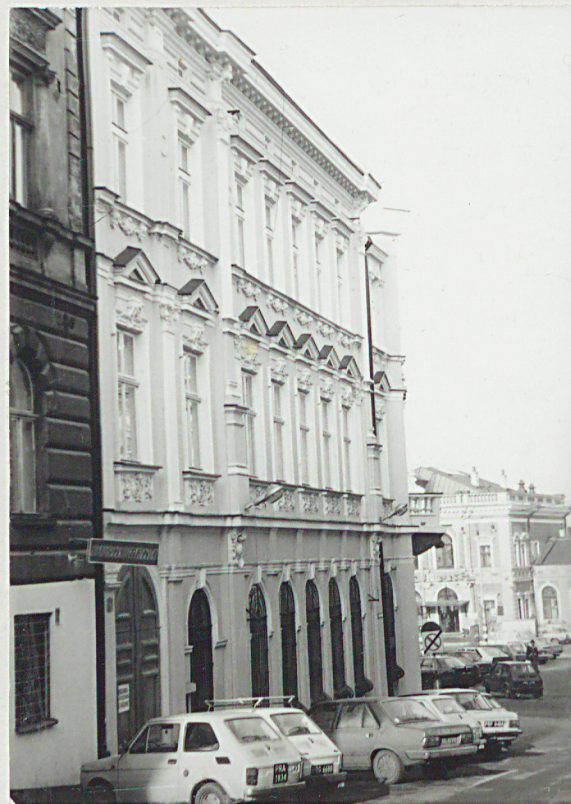
rzut, zdjęcia

Wnętrze- ma zasadniczy układ pomieszczeń dwutraktowy. Przechodnia sień usytuowana jest w skrzydle północnym, prowadzi do prostokątnego holu z czterobiegową klatką schodową i przejściem na podwórze. Układ pomieszczeń górnych kondygnacji powtarza rozplanowanie parteru. Z podestów klatki schodowej są wyjścia na galerie przy elewacjach podwórzowych, prowadzących do mieszkań usytuowanych od strony podwórza. Galerie połączone są z drugą klatką schodową od strony południowo-zachodniej.
