KARTA EWIDENCYJNA ZABYTEKÓW
ARCHITEKTURY I BUDOWNICTWA

DOM MIESZKALNY (KAMIENICA)

PRZEMYŚL

Mickiewicza 21

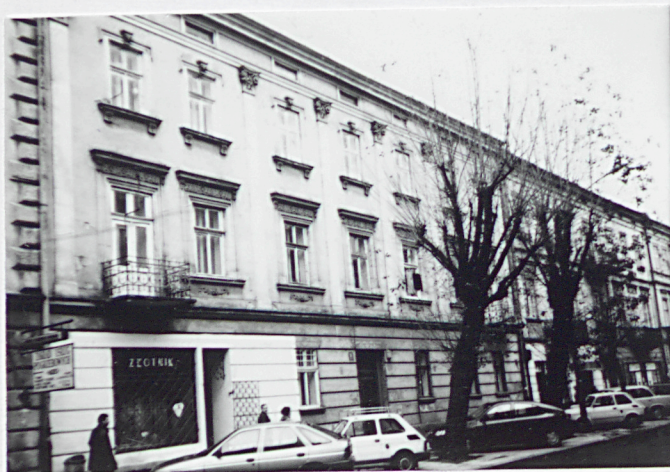
11. Zdjęcia rzut przekrój sytuacja orientacja

Sytuacja: Kamienica usytuowana jest w północnej pierzei ulicy Mickiewicza i przylega do kamienicy Mickiewicza 19 (od zachodu) i Mickiewicza 23 (od wschodu).

Materiał, konstrukcja, technika: Zbudowana z pełnej cegły, otynkowana z niską piwnicą i dwuspadowym dachem. Stropy drewniane z metalową ornamentowaną balustradą i żelaznym płaskim uchwytem. Okna w piwnicy małe prostokątne z kratą, okna I piętra w profilowanych obramieniach z dekoracją roślinną, na II piętrze w uszakowatych obramieniach. Stolarka okienna czteroskrzydłowa z profilowanymi ślemieniami. Drzwi balkonowe płycinowe dwuskrzydłowe, przeszklone z profilowanym ślemieniem; nad nim nadświetle. Drzwi wejściowe płycinowe dwuskrzydłowe przeszklone z kratą metalową i nadświetlem. Więźba dachowa drewniana płatwiowo - krokwiowa.

Rzut: Budynek założony na planie prostokąta na czworobocznej działce w jej części frontowej. Układ wewnętrzny trzytraktowy, wieloosiowy z sienią przelotową na głównej osi. W tyle sieni klatka schodowa z dwubiegowymi schodami. W tyle działki znajduje się przedwojenna oficyna na rzucie litery L zajęta dziś na zakład pogrzebowy.

Elewacje: Frontowa (południowa) trzykondygnacyjna, siedmioosiowa, symetryczna. Na osi głównej prostokątny otwór drzwiowy. W zachodniej części parteru na miejscu pierwotnych dwóch okien dziś znajduje się duża metalowa witryna i wejście do zakładu złotniczego. Poziom piwnic tynkowany, parteru boniowany, natomiast I i II piętro podzielono w pionie korynckimi pilastrami dzieląc elewację na pięć pól. Okna na I piętrze bogato ornamentowane motywem roślinnym w części nad- i podokiennikowej; ujęte w ramy gzymsów. Na II piętrze okna w uszakowatych obramieniach z kluczami i gzymsami

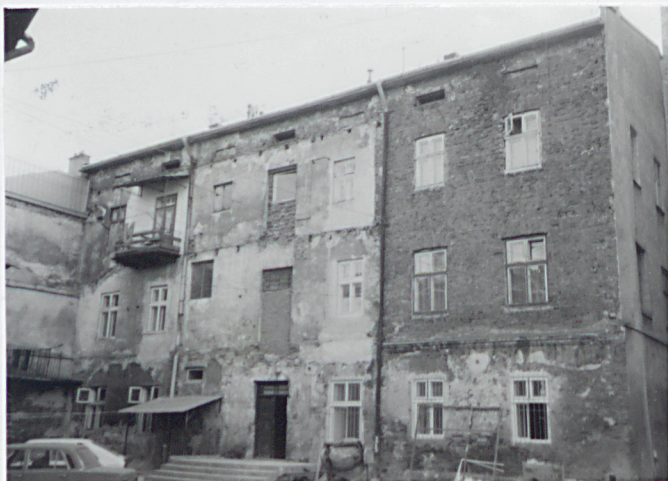
elewacja tylna

Elewacja tylna - północna - gładko tynkowana, siedmioosiowa, sień przejściowa na osi oraz zewnętrzne wejście do piwnic, skomunikowana galeriami zewnętrznymi z oficyną.

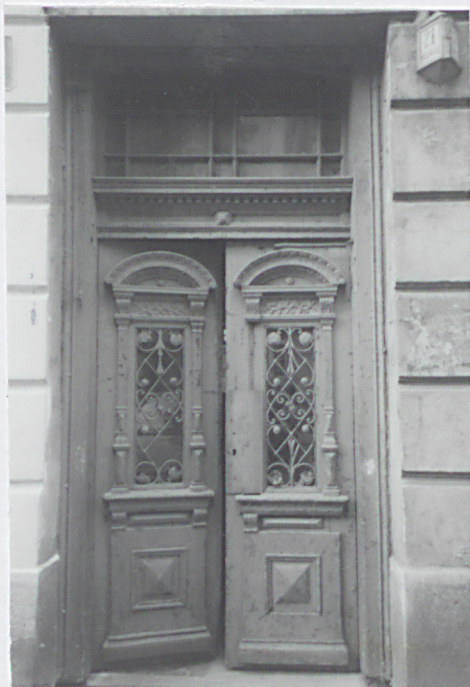
drzwi wejściowe

Wnętrze - zachowana oryginalna stolarka drzwiowa (drzwi wejściowe - główne), z supraportami na I piętrze i płycinowe we wnętrzu, klatka schodowa z oryginalną secesyjną balustradą.

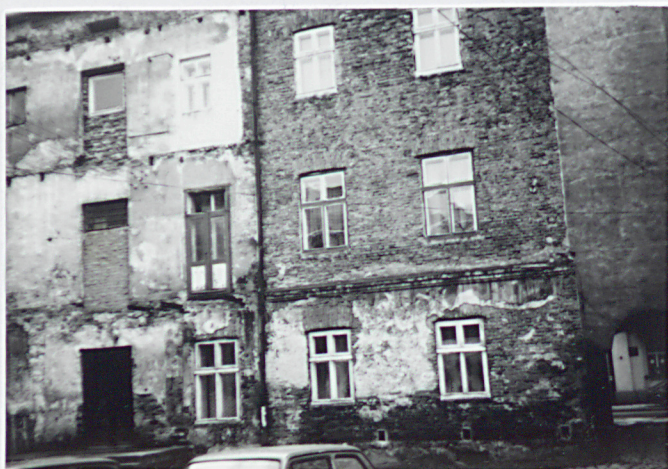
na wysokości parapetów. Na poziomie I piętra w dwóch skrajnych osiach znajdują się balkony z bogato zdobioną żelazną secesyjną balustradą. Elewacja tylna gładko tynkowana, na poziomie II piętra od strony wschodniej balkon prosty, zapewne z okresu międzywojennego; pozostałe balkony w tej części zostały w ostatnich latach zlikwidowane. Przy elewacji północnej wejście do piwnicy.

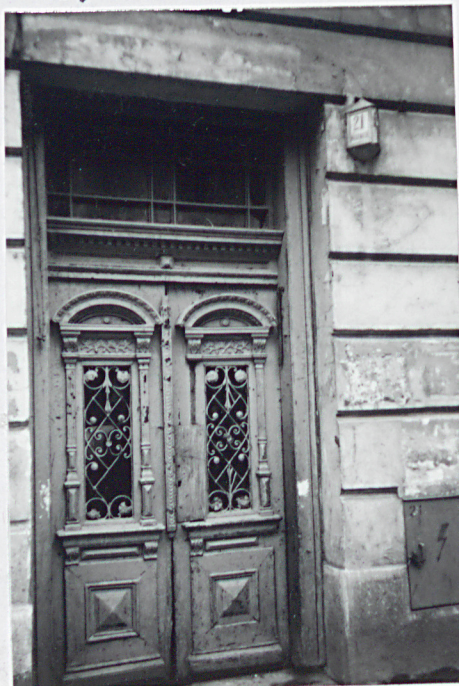
Drzwi wejściowe

Wnętrze i wyposażenie: Zachowała się częściowo zabytkowa płycinowa stolarka drzwiowa. W sieni i na klatce schodowej na wszystkich kondygnacjach drewniana podłoga z okresu budowy, w mieszkaniach parkiety. Schody wraz z balustradą pochodzą również z okresu budowy. Część zachodnia parteru utraciła swe pierwotne cechy w związku ze zmianą funkcji.
