<sup>4008/1</sup> CERKIEW FILIALNA GRECKOKATOLICKA P. W. OPIEKI NMP

2. Czas powstania  
1755 r., przebud.  
przed 1893 r.

3. Miejscowość  
WOLA WIELKA

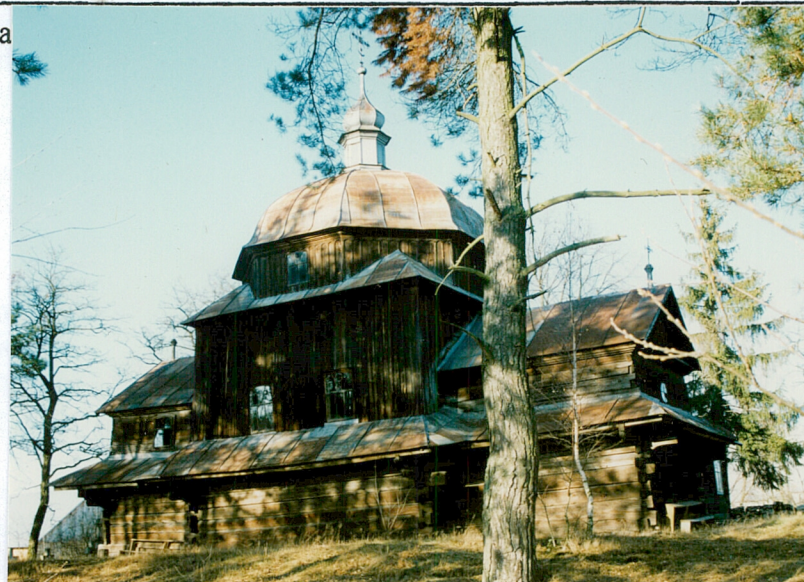
Rzut poziomy

Cerkiew trójdzielna, wszystkie pomieszczenia czworokątne, rozmieszczone na osi wzdłużnej: pośrodku większa, kwadratowa nawa, od wschodu węższe, prostokątne, nieznacznie wydłużone sanktuarium, przy nim, na całej długości północnego boku kwadratowa zakrystia; babiniec prostokątny, przystawiony od zachodu dłuższym bokiem do nawy, krótszy i nieznacznie szerszy od sanktuarium. Wszystkie pomieszczenia, z wyjątkiem zakrystii, obiegają wydętne zadaszenia, łagodnie załamane w narożach nawy.

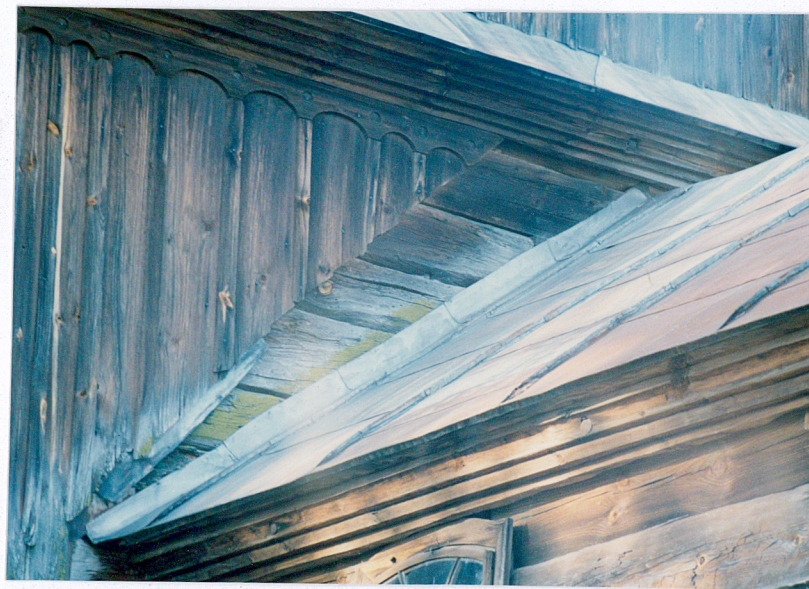
Gzysy, zdobnictwo szalunku  
(kosz między nawą a sanktuarium, widok od pd.)

Zrąb nawy powyżej zadaszenia oraz tambur kopuły szalowany poziomo deskami z olistowaniem i arkadkowaniem, dostosowanym do szerokości desek, dekorowanym na osi listew kółkami, wyciętymi za pomocą świdra; naroża nawy zamiast listew ujęte szerszymi deskami. Zrąb poniżej zadaszenia odsłonięty. Ściany babińca i prezbiterium, nad i pod zadaszeniem, posiadają odsłonięty zrąb. Zręby poszczególnych pomieszczeń wraz z tamburem kopuły zwieńczone obecnie profilowanymi gzymsami, pierwotnie podbite zapewne ukośnymi deskami; naroża dachów przy szczytach ujęte ozdobnie wycinanymi deskami.

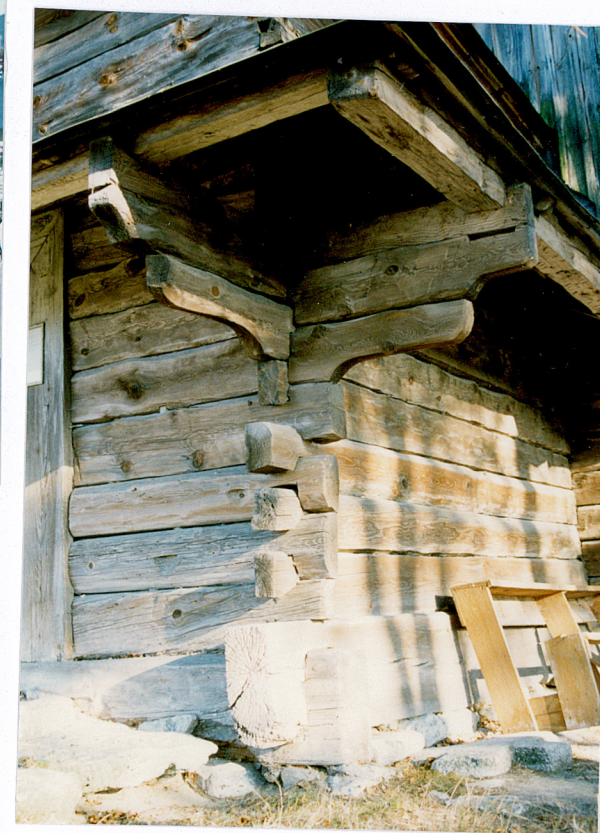
Cerkiew konstrukcji zrębowej, bierwiona sosnowe. Podwalina opracowana toporem, o średnim przekroju 39,5/23,5 cm (w zakrystii 18/18 cm), zwęglowana na zamek z obłapem jednostronnym. Bierwiona powyżej, ciosane toporem, o średnim przekroju 27/13 cm, łączone na zamek z ostatkami, tworzącymi niekiedy obłap jednostronny (4 pierwsze wieńce) i rysiami podtrzymującymi zadaszenie (5-6, niekiedy 7 wieniec), w górnych partiach niekiedy występuje łączenie na rybi ogon; pierwszy wieniec południowego i północnego boku nawy tworzy słabo wyodrębnioną, jednobelkową odsadzkę; naroża nawy od wewnątrz wtórnie wzmocnione metalowymi ankrami; na bierwionach nawy i babińca widoczne znaki ciesielskie – rytmiczne pionowe nacięcia i trójkątne (półkoliste) wgłębienia. Zrąb ścian trzech głównych pomieszczeń wykazuje zbieżność. Ściany zakrystii postawione w konstrukcji mieszanej: sumikowo-łątkowej z zastosowaniem starszych bierwion (ściana wsch. i pn. przy oknie, zach. przy otworze przejściowym) oraz zrębowej, łączonej na węglach na rybi ogon z niewielkimi ostatkami.

Węgiel południowo-zachodni babinca

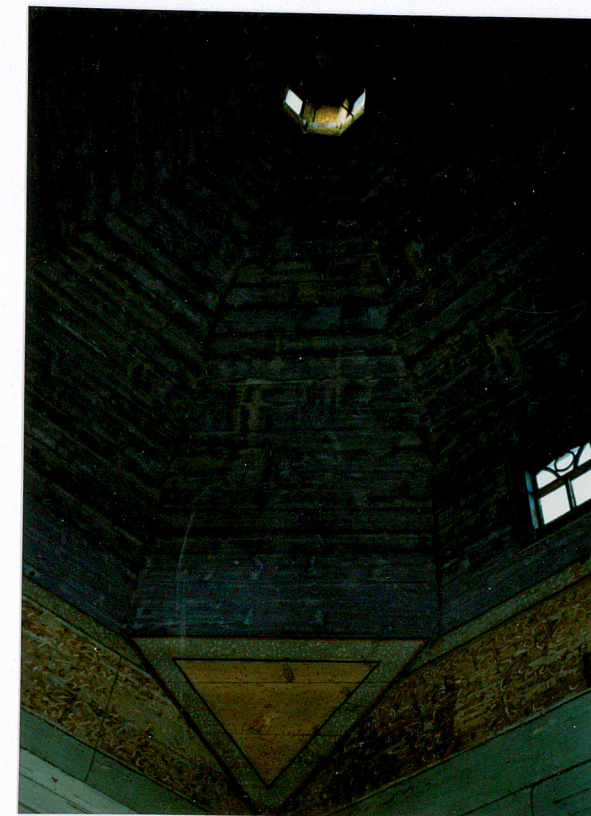
Wnętrze - widok na kopułę (narożnik pn.-zach.)

Poszczególne pomieszczenia są jednoprzestrzenne, niezależne od siebie, połączone wyciętymi w zrębie prześwitami. Nawa zamknięta od góry kopułą ośmiopłaciową na tamburze z pendentywami; ściana ikonostasowa z dużym prześwitem na całej szerokości, zamkniętym nadwieszonym łukiem trójlistnym z szerszą arkadą środkową, zbliżoną do łuku pełnego; prześwit zachodni, od strony babińca, szeroki i niski, dekoracyjnie opracowany, zamknięty łukiem wielolistnym o linii wklęsło-wypukłej, przechodzącym pośrodku w odwrócony łuk w ośli grzbiet; nad prześwitem chór, nadwieszony i wsparty na dwóch sfazowanych słupkach, rozstawionych symetrycznie na wysokości prześwitu, częściowo go zasłaniając. Nawa oświetlona trzema większymi oknami, rozmieszczonymi symetrycznie: dwa od południa i jedno od północy, ponadto dwa okna występują w tamburze kopuły na osi poprzecznej oraz na głównych osiach w latarni.

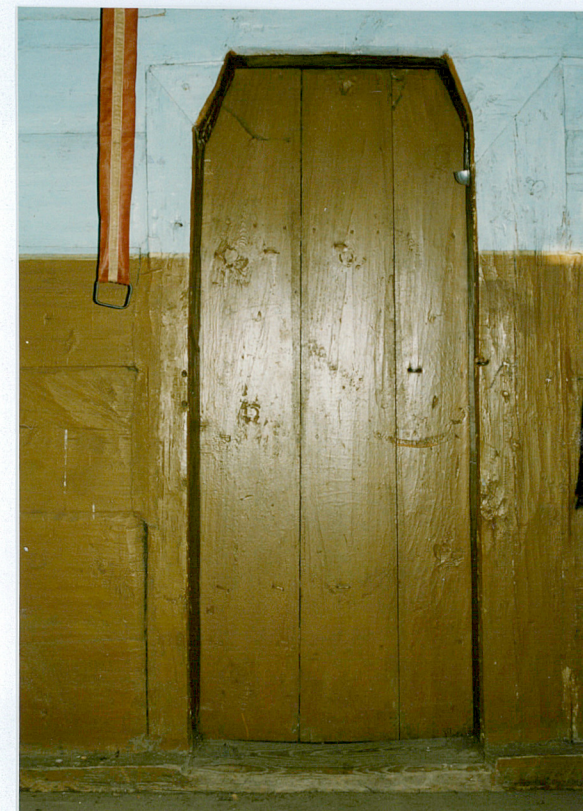
Wnętrze sanktuarium, otwór przejściowy do zakrystii

Wnętrze sanktuarium niższe, przekryte pozornym sklepieniem kolebkowym o łuku odcinkowym, z czołami oszalowanymi pionowo deskami; w ścianie południowej, przesunięte bliżej nawy niewielkie okno; w ścianie wschodniej, przesłonięty nastawą ołtarzową niewielki okulus; w ścianie północnej, przesunięty ku nawie, otwór przejściowy do zakrystii.

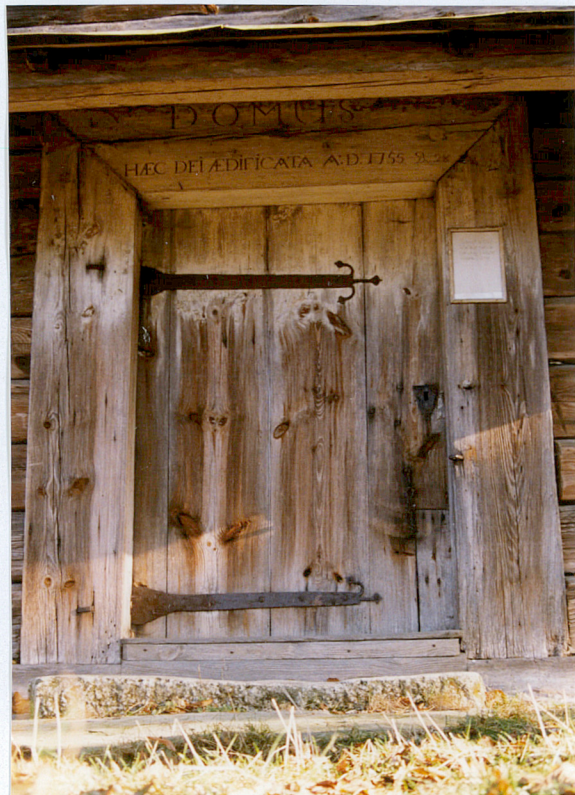
Portal zachodni – widok od zewnątrz

Otwory przejściowe prostokątne: 1. w babińcu od zachodu portal, z węgarami łączącymi się przekątniowo z nadprożem, na którym wycięty łaciński napis, niegdyś malowany na czerwono: „DOMUS HAEC DEI AEDIFICATA A: D: 1755 D: 28 Apr.”; drzwi deskowe, czteroelementowe, na dwóch szponach i zawiasach pasowych w formie szerokiego płaskownika, wychodzącego z owalnej tarczy, zakończonego trzema owalnymi liśćmi o ostrych końcach, z których dwa skrajne wygięte; od wewnątrz lancetowaty zamek skrzynkowy o lancetowatej formie; 2. w zakrystii od zachodu otwór prostokątny z obramieniami łączonymi przekątniowo, z drzwiami deskowymi, zamykanymi obecnie na skobel i kłódkę; 3. w prezbiterium od północy otwór przejściowy, prowadzący do zakrystii, niegdyś zamknięty prosto, później powiększony poprzez trapezowate wycięcie w nadprożu i zwężenie zachodniego węgara, z drzwiami deskowymi, złożonymi z trzech elementów na szponach i zawiasach, zamykane niegdyś na haczyk.

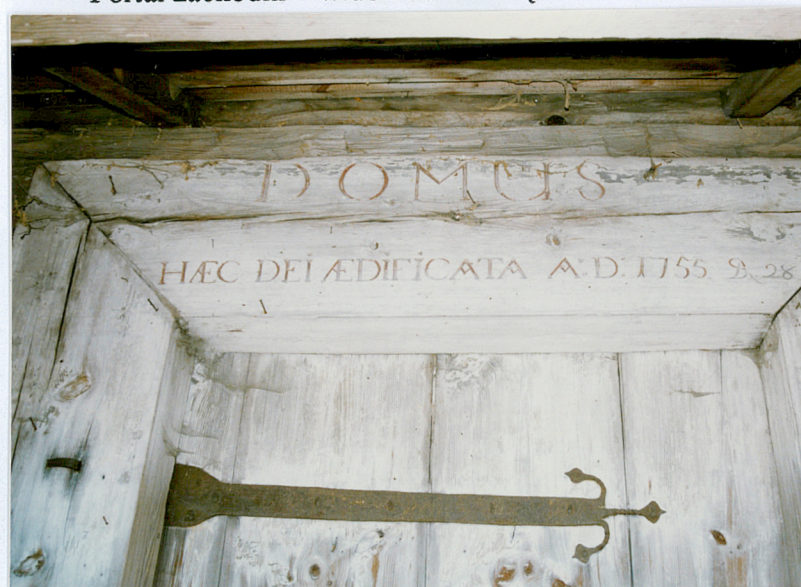
Inskrypcja na nadprożu portalu zachodniego, okucia

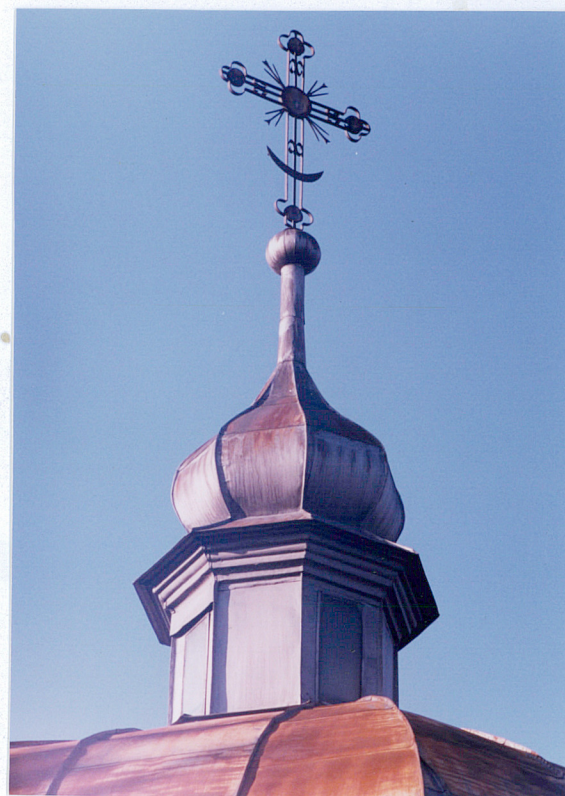
Latarnia nad kopuły nawy

Nawa przekryta pierwotnie zapewne zrębową kopułą namiotową, być może z jednym załomem, która wzmocniona krzyżowymi stężeniami. Obecnie ośmioboczna kopuła sferyczna z deskowymi pendentywami, zrębowym tamburem i połaciami; od zewnątrz osadzone krążyny, na których łaty i pokrycie blaszane. Na zwieńczeniu latarnia o konstrukcji słupowo-ramowej, nakryta hełmem cebulastym, podbitym profilowanym gzymsem, z wysokim pazdurem zakończonym blaszaną kulą i żelaznym, kutym krzyżem. Nad bocznymi pomieszczeniami sklepienia pozorne o wykroju łuku odcinkowego, wykonane z desek przybitych do krążyn; od zewnątrz dachy dwuspadowe o konstrukcji krokwiowej z trójkątnymi szczytami i daszkami przyzbowymi. Przy końcu kalenicy babinca i sanktuarium osadzone pazdury z blaszanymi kulami (dwa stożki złączone podstawami) i żelaznymi, kutymi krzyżami. W zakrystii strop płaski (podsiętka), do zewnątrz dach krokwiowy, dwuspadowy ze szczytem i daszkiem przyzbowym. Zadaszenia w formie daszków pulpitowych, wysuniętych maksymalnie do 113 cm, o konstrukcji krokwiowej, opartej na płatwiach i narożnych, przeważnie zdwojonych, niekiedy potrójnych lub pojedynczych rysiach. Kopuła z latarnią, dachy i zadaszenie pobite blachą, szczyty oszalowane pionowo deskami.
