491/3

SPICHLERZ Z ZAGRODY NR 67

GWOŹNICA GÓRNA

10. Rejestr zabytków
A- 994

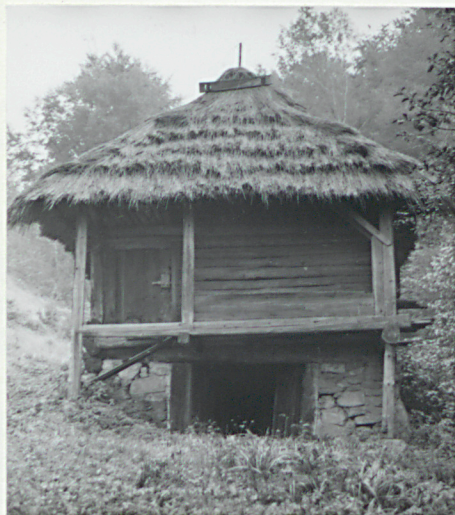
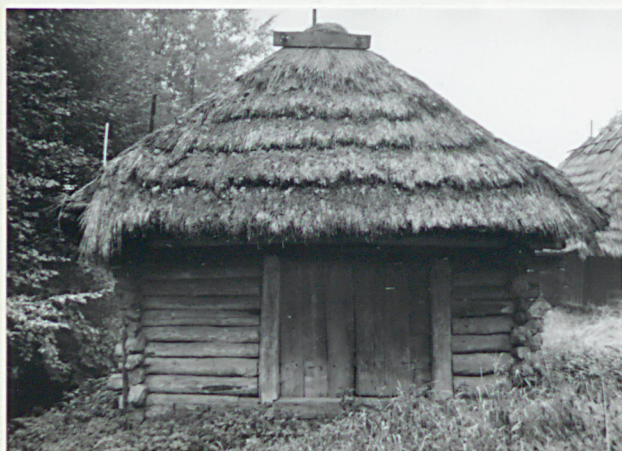
11. Zdjęcia, rzut, przekrój, sytuacja, orientacja

SYTUACJA – usytuowany na południowym zboczu wzgórza, na spadku terenu w kierunku południowym, wysunięty najdalej w stosunku do innych budynków. Wzniesiony najwyżej na północ od budynku mieszkalno – inwentarskiego. Elewacją krótszą frontową z dwukondygnacyjnym podcieniem zwrócony na południe. Nie ogrodzony.

BRYŁA – spichlerz o prostopadłościennej bryle z podcieniowym gankiem od południa, przykryty wysokim dachem.

ELEWACJE – Południowa dwukondygnacyjna; kondygnacja dolna z kamienia łamanego nieregularnego z drzwiami do piwnic umieszczonymi pośrodku. W drugiej kondygnacji ganek podcieniowy na trzech słupach, zamknięty od frontu niską ścianką z desek wpuszczonych w słupy (konstrukcja sumikowo – jętkowa); w ścianie zrębu (od zachodu) drzwi jednoskrzydłowe prowadzące do pomieszczenia wewnętrznego. Elewacja północna szczytowa z wrotami dwuskrzydłowymi umieszczonymi niesymetrycznie prowadzącymi z poziomu terenu. Elewacja zachodnia i wschodnia bez otworów. W elewacji wschodniej deski podłogi wysunięte na zewnątrz, przycięte nierówno.

<p>14. Kubatura</p> <p>327 m3</p>	<p>15. Powierzchnia użytkowa</p> <p>46,50 m2 (bez piwnic)</p>	<p>16. Przeznaczenie pierwotne</p> <p>spichlerz</p>	<p>17. Użytkowanie obecne</p> <p>muzealne</p>
<p>18. Prace budowlane i konserwatorskie, ich przebieg i dokumentacja</p> <p>Spichlerz wraz z pozostałymi elementami zagrody przeniesiony został na nowe miejsce w 1979 r. stanowiąc składnik zagrody muzealnej, pozostającej pod opieką Muzeum Okręgowego w Rzeszowie.</p> <p>Dokumentacji z przebiegu prac związanych z przeniesieniem brak.</p>		<p>19. Stan zachowania (fundamenty, ściany zewnętrzne, ściany wewnętrzne, sklepienia, stropy, konstrukcje dachowe, pokrycie dachu, wyposażenie i instalacje)</p> <p>Piwnice zawilgocone skutkiem braku właściwego odwodnienia terenu; zaprawa gliniano - wapienna pomiędzy kamiennymi ścianami piwnic rozłasowana, kamienie obluzowane. W zrębie wschodnim widoczne zbutwienie drewna. Strop nad pomieszczeniem z okraglaków zaatakowany przez grzyb. Ubytki występują w poszyciu dachu (brak kilku kiczek). Brak desek w balustradzie podcienia oraz okraglaków w podłodze. Zniszczone zawiasy drzwi do piwnic.</p> <p>20. Najpilniejsze postulaty konserwatorskie</p> <p>Wykonać prawidłowe odwodnienie terenu. W trybie pilnym uzupełnić ubytki w słomianym poszyciu.</p>
