## STODOŁA Z ZAGRODY NR 67

1890 r.

GWOŹNICA GÓRNA

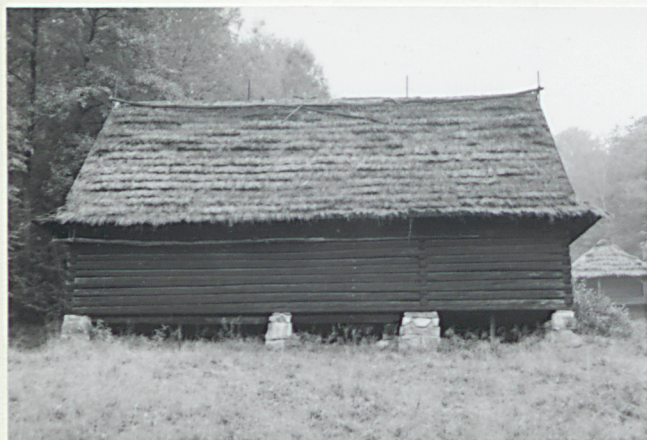
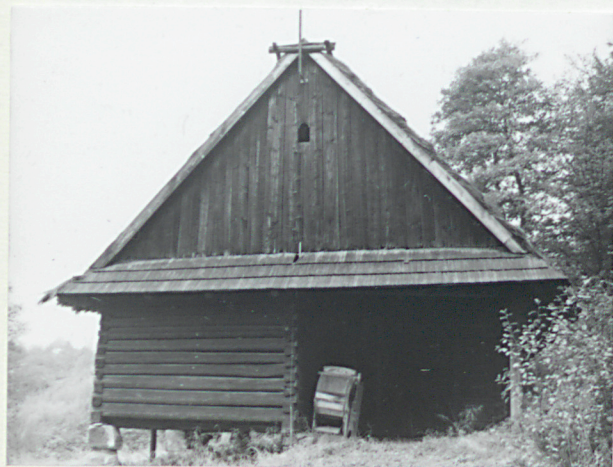
11. Zdjęcia, rzut, przekrój, sytuacja, orientacja

**BRYŁA** – stodoła o prostopadłościenną wydłużoną bryle z narożnym podcieniem, przykryta wysokim w proporcjach do wysokości ścian dwuspadowym dachem.

**ELEWACJE** – W elewacji północnej drzwi do komory, południowa bez otworów w zachodniej i wschodniej – szczytowych – wrota do boiska, umieszczone asymetrycznie, dwuskrzydłowe, z różnej szerokości desek.

<p>14. Kubatura 794 m<sup>3</sup></p>	<p>15. Powierzchnia użytkowa 114,79 m<sup>2</sup> podcień 17,30 m<sup>2</sup></p>	<p>16. Przeznaczenie pierwotne  stodoła</p>	<p>17. Użytkowanie obecne  muzealne Muzeum im. Juliana Przybosa</p>
<p>18. Prace budowlane i konserwatorskie, ich przebieg i dokumentacja</p> <p>Dawna stajnia końska wraz z pozostałymi elementami zagrody przeniesiona została na nowe miejsce w 1979 r. stanowiąc składnik zagrody muzealnej pozostającej pod opieką Muzeum Okręgowego w Rzeszowie (Muzeum biograficzne im. Juliana Przybosa).</p> <p>Dokumentacji z przebiegu prac związanych z przeniesieniem brak.</p>		<p>19. Stan zachowania (fundamenty, ściany zewnętrzne, ściany wewnętrzne, sklepienia, stropy, konstrukcje dachowe, pokrycie dachu, wyposażenie i instalacje)</p> <p>Stan techniczny dobry; elementy konstrukcyjne nie wymagają konserwacji. Drobne ubytki w słomianym poszyciu dachu. Przestrzeń pod sasiem i komorą pozwala na cyrkulację powietrza. Budynek jest dobrze wentylowany.</p> <p>20. Najpilniejsze postulaty konserwatorskie</p> <p>Uzupełnić ubytki w słomianym poszyciu dachu.</p>
