KARTA EWIDENCYJNA ZABYTEKÓW  
ARCHITEKTURY I BUDOWNICTWA

DOM MIESZKALNY, OB. BUDYNEK BIUROWY

P R Z E M Y Ś L

4. Adres 37-700 Przemyśl  
ul. Bpa J.Śmigurskiego  
10-12

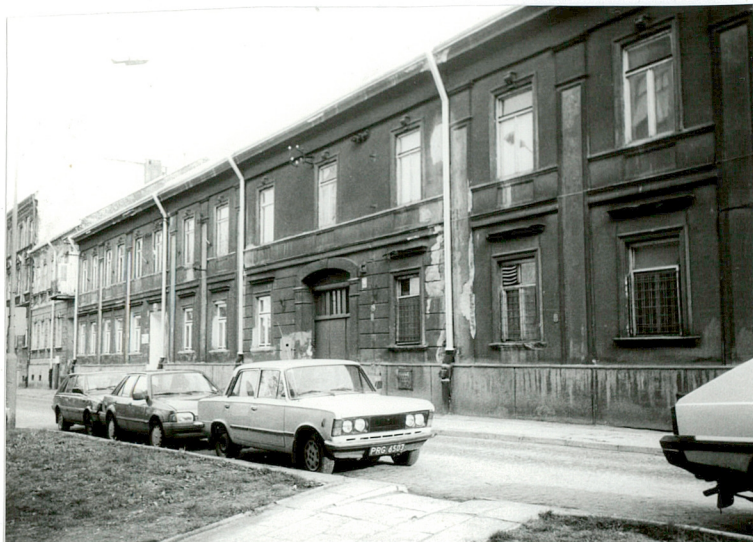
Widok ogólny północnej - frontowej  
elewacji budynku

Elewacje - Frontowa zwrócona ku północy. Dwukondygnacyjna, trzynastoosiowa, tynkowana. osadzona na wysokim lastykowym cokole, o asymetrycznym układzie otworów okiennych i wejściowych, pozwalającym odczytać pierwotne granice działek. Budynek zachodni /nr 10/ siedmioosiowy z centralnie usytuowaną bramą wjazdową obramioną portalem w formie pilastrów połączonych łukiem odcinkowym z klincem. Budynek wschodni /nr 12/ sześćoosiowy z otworem wejściowym w skrajnej prawej osi. Prostokątne otwory okienne o ujednoliconych wymiarach i osiowym układzie, obramowane profilowanymi opaskami z klincem w nadprożu. Okna parteru posiadają nadokienniki. Parapety okien pierwszego piętra połączone gładkim pasem podokiennym z prostokątnymi płycinami w osiach, zakończonym skromnym gzymsem kordonowym. Wertykalnym akcentem elewacji są proste pilastry oparte na cokole wydzielające po trzy skrajne osie w budynku nr 10, i biegnące co drugą oś w budynku nr 12. W trzech środkowych osiach parteru budynku zachodniego zachowane poziome boniowanie.

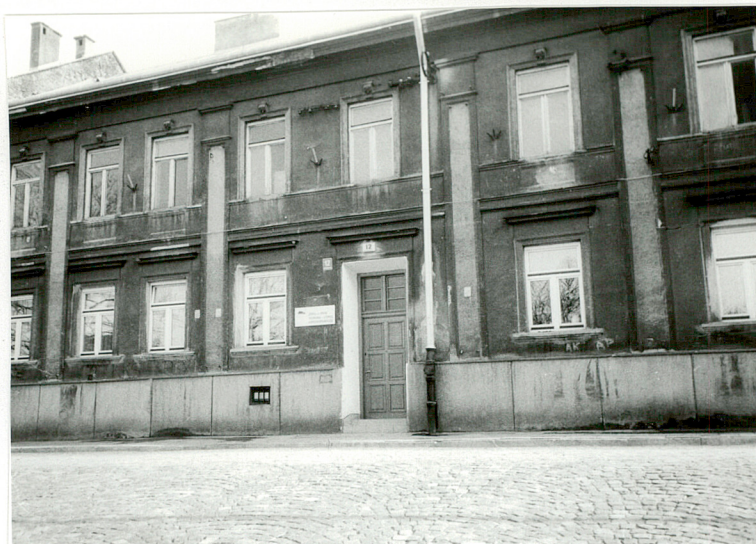
Elewacja frontowa wschodniej części  
budynku /nr 12/

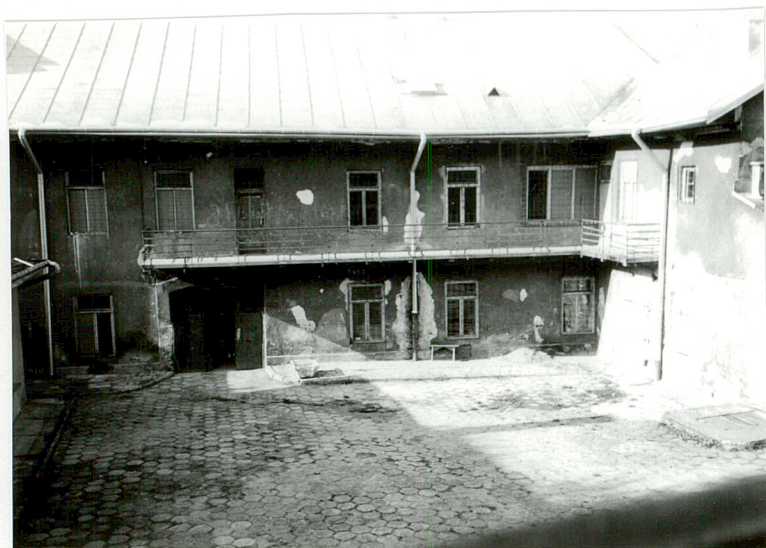
Podwórzowa gładko tynkowana, niezdobiona, dwukondygnacyjna, dziewięcioosiowa, przecięta piętrowym aneksem, o układzie otworów jak w elewacji frontowej. Na piętrze betonowy ganek z prostą metalową balustradą przebiegający od środkowego aneksu w obydwie strony.

Widok elewacji podwórzowej zachodniej  
części budynku /nr 10/

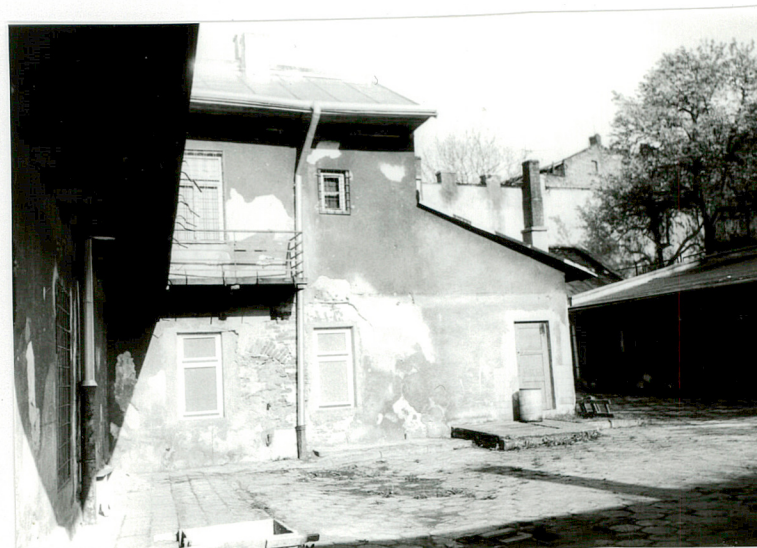
Środkowy aneks podwórzowy - widok od  
zachodu

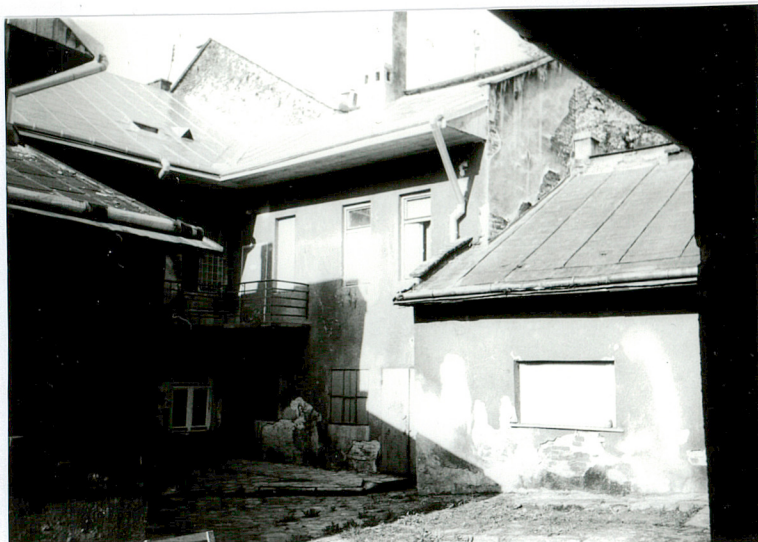
Oficyna wschodnia trzyosiowa, dwukondygnacyjna z dachem pulpitowym tworzącym wydatny okap, bez zdobień. Aneks środkowy - dwuosiowy, dwukondygnacyjny, tynkowany gładko bez ozdób, objęty częściowo na piętrze betonowym ganikiem komunikacyjnym. Od południa dostawiona współczesna parterowa dobudówka o pulpitowym dachu. W ścianie zachodniej, na poziomie parteru, widoczny pod tynkiem fragment ceglanej zamurowanej arkady, być może pozostałość wieży suchych ustępów.

Widok ogólny oficyny wschodniej

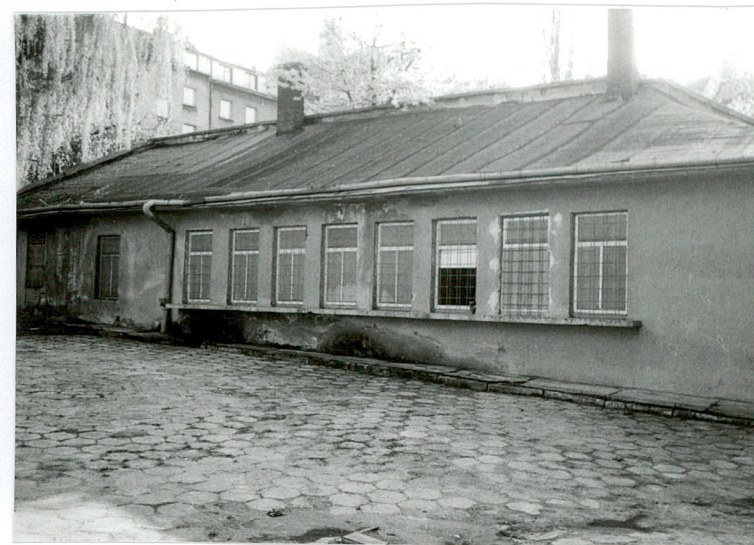
Dobudówka zachodnia parterowa, jedenastoosiowa tynkowana. Otwory okienne i drzwiowe rozmieszczone nierównomiernie. Ośmiem okien po prawej stronie elewacji podkreślone wspólnym parapetem.

Widok ogólny dobudówki zachodniej -  
świetlicy

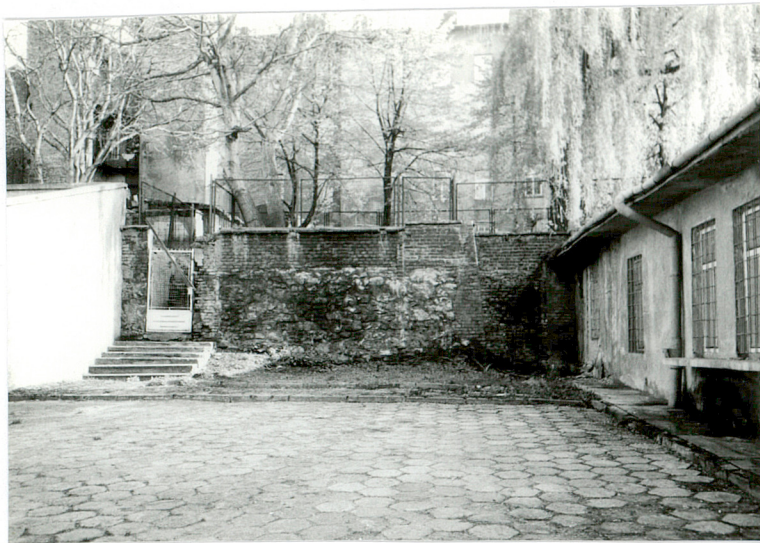
Mur oporowy z wejściem na poziom ogrodu

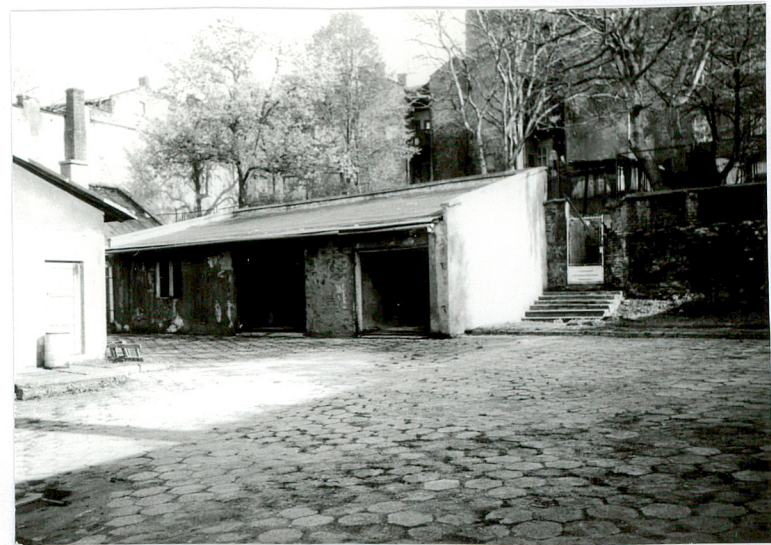
Współczesne garaże w południowej części podwórza

<p>20. Najpilniejsze postulaty konserwatorskie</p> <p>Dokończyć remont, uporządkować zabudowę podwórza, zagospodarować ogród.</p>

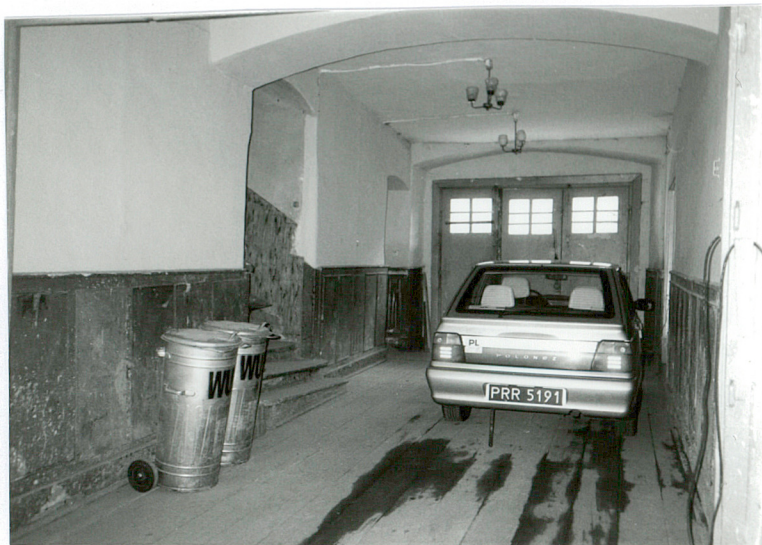
Wypożyczenie - Najstarsze zachowane elementy to drewniane stopnie na klatkach schodowych i prosta płycinowa drewniana boazeria w sieni przejazdowej.

Sień przejazdowa w zachodniej części budynku

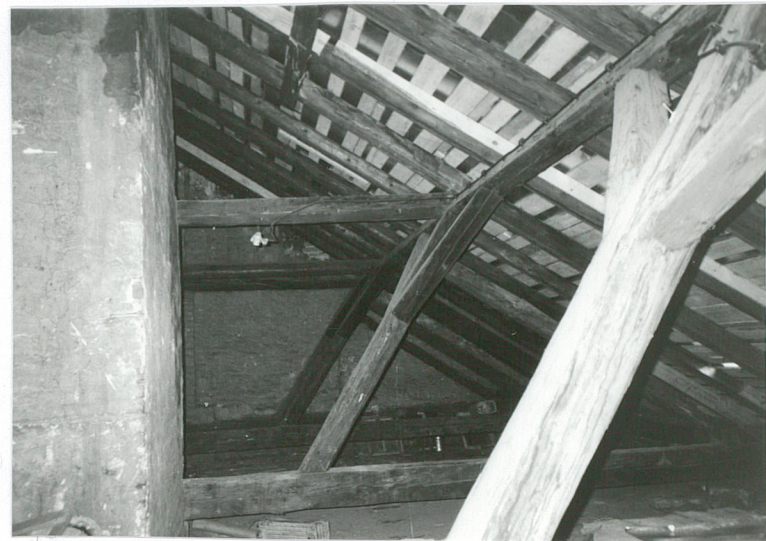
Materiał - Fundamenty i ściany z cegły maszynowej wiązanej zaprawą wapienną i cementowo-wapienną. Stropy płaskie drewniane, w piwnicach sklepienie kolebkowe. Więźba dachowa drewniana konstrukcji płatwiowo-kleszczowej ze skośnymi zmieczowanymi słupami. Dach korpusu głównego i aneksu dwuspadowy kryty blachą ocynkową, oficyna wschodnia i zachodnia o dachu pulpitowym krytym blachą. Posadzki - w pomieszczeniach administracyjnych, dawnych sypialniach i na cz. korytarzy - nowy parkiet układany w jodełkę oraz płytki ceramiczne, w sieni przejazdowej - beton i biała podłoga, na zapleczu kuchennym posadzka betonowa. W świetlicy i oficynie parkiet, w pralni beton. Podwórza wyłożone trylinką. Schody - murowanej konstrukcji, w obydwu klatkach rozplanowane identycznie jako dwubiegowe łamane ze spocznikiem o drewnianych stopniach. Okna nowe, zespolone trójpodziałowe z prostokątnym nadświetleniem oraz jednodzielnymi dwupoziomymi. Drzwi - nowe płytowe i płycinowe, cz. przeszklone. Wejściowe - drewniane jednoskrzydłowe płycinowe z naswietleniem. Brama wjazdowa drewniana trójskrzydłowa z wielopodziałowym naswietleniem, tylna - trójskrzydłowa płycinowa, górą przeszklona.

Fragment więźby dachowej
