1. Obiekt 845/2
DZWONNICA przy cerkwi

2. Czas powstania
1903 /?/

3. Miejscowość
MOCZARY

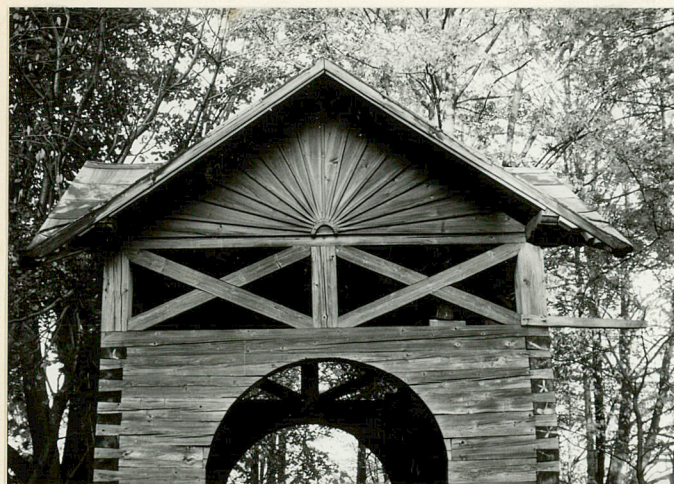
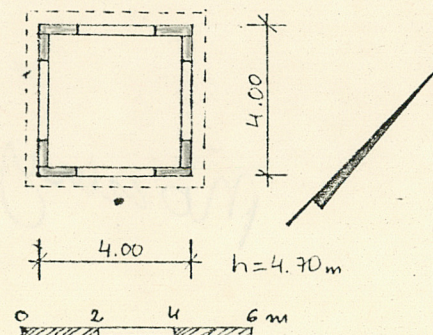
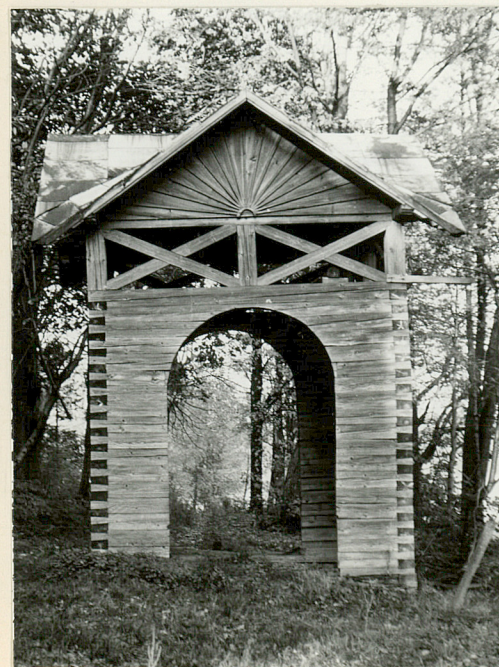
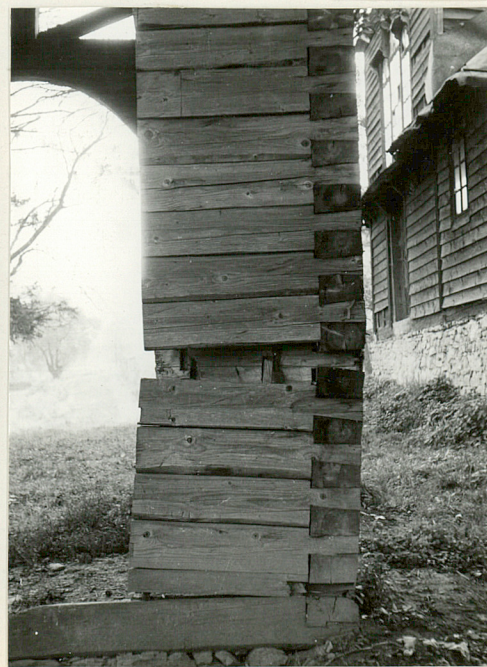
11. Zdjęcia, plan sytuacyjny, rzuty

Dzwonnica bramna. Położona na wysokości prezbiterium od strony wschodniej. Drewniana, konstrukcji zrębowej na rybi ogon, w górnej partii konstrukcja szkieletowa. Dach kryty blachą. Bryła na planie kwadratu; w każdej ścianie arkada przejściowa o łuku pełnym. W górnej partii krzyżownice w postaci spłaszczonych krzyży św. Andrzeja. Dach o dwu prostopadłych do siebie kalenicach z dekorowanymi krokwiemi i szczytami listwanymi ozdobnie. Dzwonów brak.

14. Kubatura 80 m ³	15. Powierzchnia użytkowa 16 m ²	16. Przeznaczenie pierwotne dzwonnica	17. Użytkowanie obecne brak użytkownika
18. Prace budowlane i konserwatorskie, ich przebieg i dokumentacja		19. Stan zachowania (fundamenty, ściany zewnętrzne, ściany wewnętrzne, sklepienia, stropy, konstrukcje dachowe, pokrycie dachu, wyposażenie i instalacje) W dolnej części od strony wschodniej wyrwana jedna z belek konstrukcyjnych co w przyszłości spowoduje zawalenie dzwonnicy.	
20. Najpilniejsze postulaty konserwatorskie Wstawienie wrwanej belki.
