1. Obiekt zabytkowy

DZWONNICA kościoła parafialnego

MAJDAN KROLEWSKI
gm. j. w.

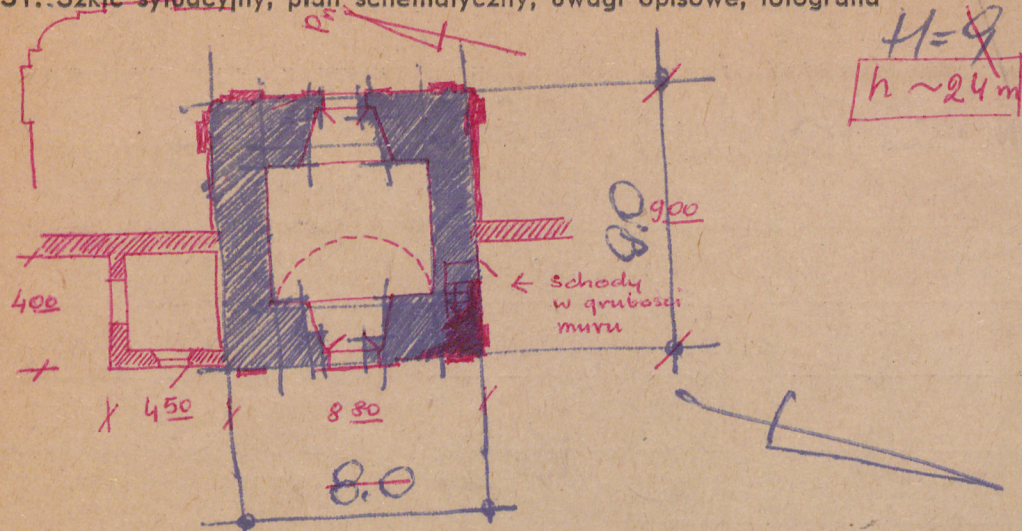
31. Szkic sytuacyjny, plan schematyczny, uwagi opisowe, fotografia

Dzwonnica - brama wzniesiona z presbiterium
kościół, w ciągu ogrodzenia, murem z cegły
otynkowanej, z dekoracją architektoniczną w tech-
niecej manierze, hełm pokryty blachą. Inskrypcja
na murze zbliżonym do ławadzi. Dol-
na kondygnacja przeznaczona na mieszkanie
głównie ze stropami drewnianymi. Elewacje o naciągach
opisanych pilastrami. Dolna posiada naciąg
rozłożony

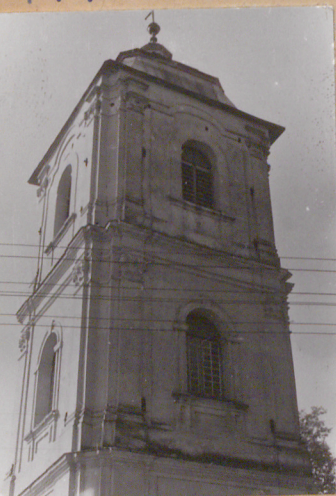
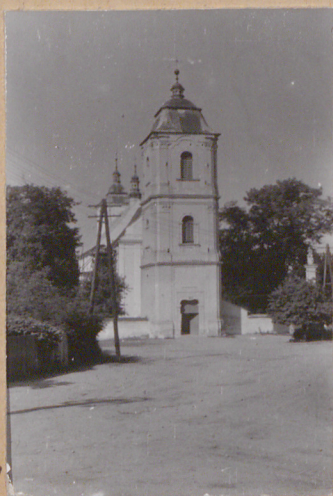
Obie góry, nowa wieża.
Hełm ławany, zwrócony
latami z łupem i łupem.
Bramy w portalach mi-
nowanych oświetla dno-
liscie rzeźbione spinnogrymi
wierzchni dworku ławany
okutymi blachą ielary
Od południa wejście na
schodki w grubości mu-
ru wiodące na wieżę kon-
dycję.
