**OŚRODEK DOKUMENTACJI
ZABYTEKÓW W WARSZAWIE**
KARTA EWIDENCYJNA ZABYTEKÓW
ARCHITEKTURY I BUDOWNICTWA

DOM MIESZKALNY – KAMIENICA
ul. Piotra Skargi 4

ok. 1908r.

37-700 Przemyśl
ul. Piotra Skargi 4

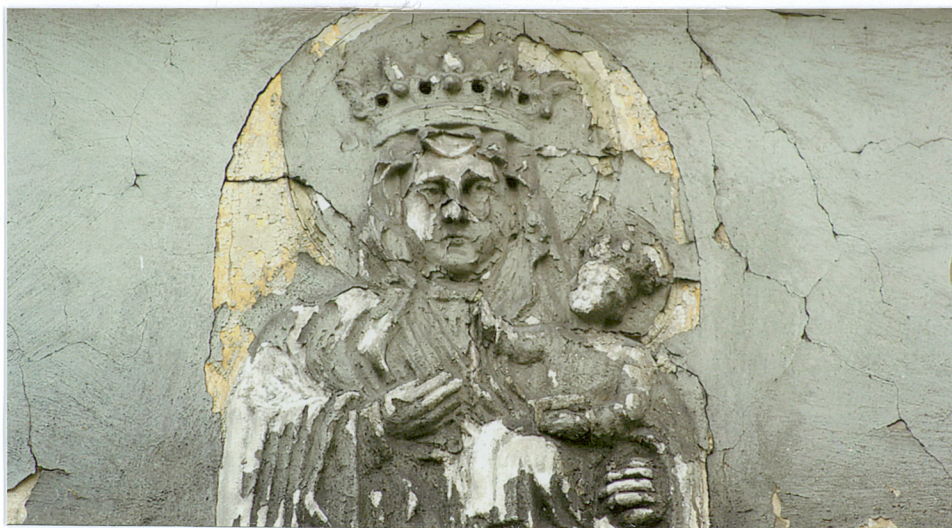
1. Elewacja frontowa – balkony
2. Detal na elewacji frontowej – relief z przedstawieniem Matki Boskiej
3. Detal na elewacji frontowej – dekoracja podokiennika
4. Detal na elewacji frontowej – dekoracyjny fryz
5. Detal na elewacji frontowej – konsolka i fragment lizeny
6. Elewacja tylna
7. Pomieszczenia gospodarcze
8. Zabytkowa pompa
9. Schody i okno z drugiego piętra
10. Klatka schodowa ujęta z poddasza w dół
11. Detal balustrady schodów na parterze
12. Zabytkowy piec w mieszkaniu na pierwszym piętrze
13. Detal zabytkowego pieca
14. Wizjer w drzwiach z drugiego piętra
15. Dzwonek w drzwiach z drugiego piętra
16. Balustrada i fragment balkonu z drugiego piętra
17. Wieżba dachowa

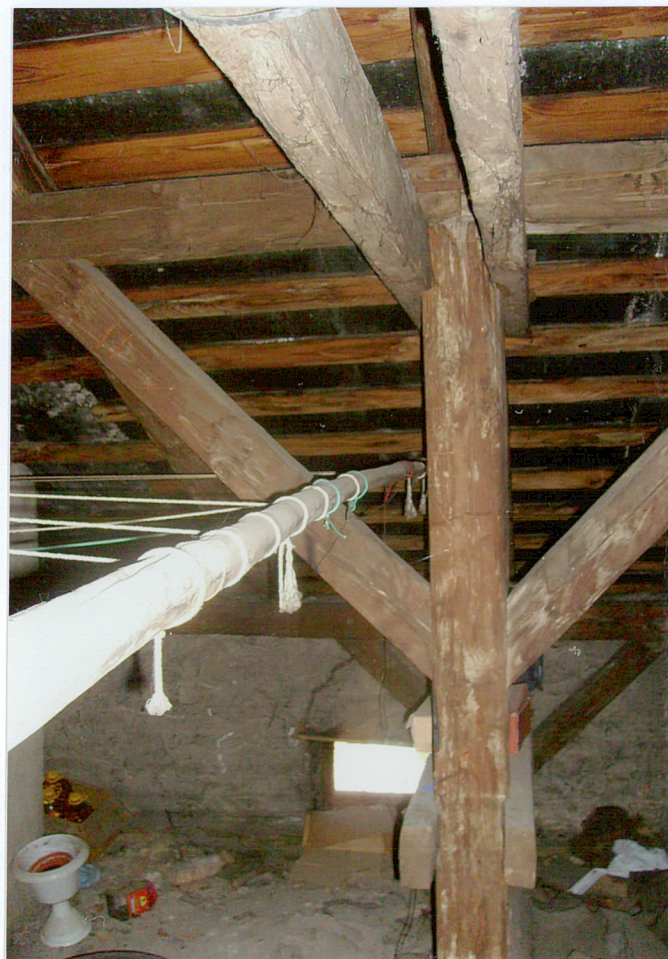
17.

Budynek murowany, częściowo otynkowany i zdobiony cegłą klinkierową. Stropy płaskie, drewniane. Więźba dachowa drewniana, stolcowa. Wszystkie dachy pokryte blachą i papą. Schody zabiegowe, z dębowymi stopniami i kutą balustradą z drewnianym pochwytym. Posadzki w sieni i na klatce schodowej pokryte klepkami podłogowymi z drewna dębowego. W mieszkaniach współczesne parkiety i płytki ceramiczne. Stolarka drzwiowa drewniana zróżnicowana, z okresu budowy zachowane dwuskrzydłowe drzwi do mieszkań na pierwszym i drugim piętrze. Część okier drewnianych sześciu-podziałowych, reszta wymieniona na plastikowe. Na parterze współczesne witryny.
