1. Obiekt

SZKOŁA

RZESZÓW

4. Adres **ul. Turkienicza 22**

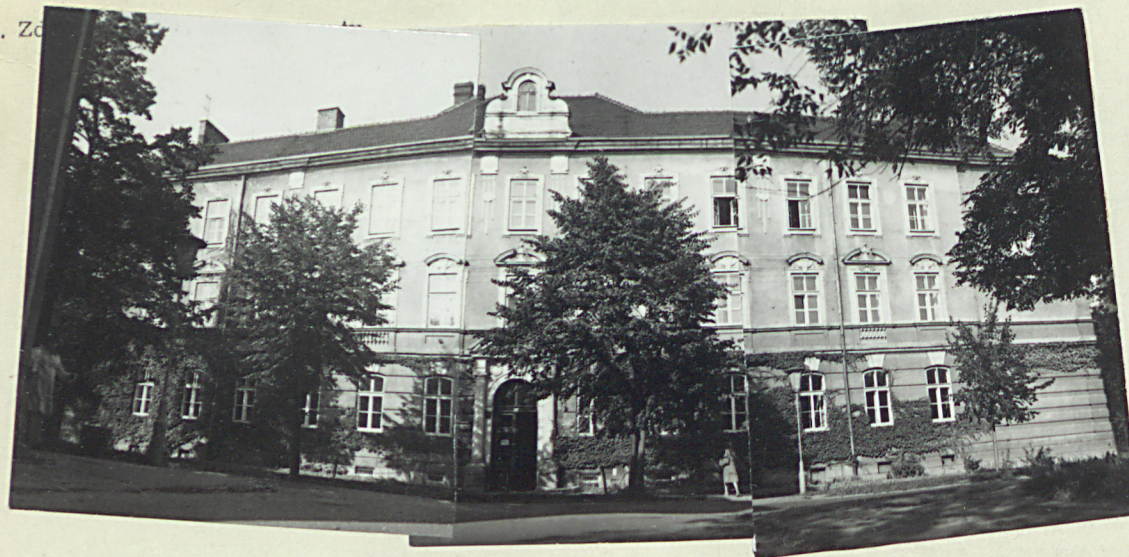
11. Zd

Ustawiony wzdłuż ulicy, frontem na południe. Murowany z cegły, otynkowany, pokryty dachówką. Na rzucie prostokąta o dwu ryzalitach w elewacji tylnej, 15-osiowy, trzykondygnacyjny, dwutraktowy z korytarzem między traktami, oraz reprezentacyjnym hallem wejściowym i klatką schodową na osi. Nakryty trzema dachami siodłowymi, wyższy dach główny - czterospadowy, pozostałe - trzyspadowe. W elewacji frontowej osie skrajne minimalnie cofnięte. Cokół sustrykowany, z rzędem prostokątnych okienek, ściany parteru ozdobione porządnym boniowaniem, zwieńczone gzymsem. W drugiej kondygnacji porządnym parapet zamknięty u góry gzymsem podokiennym, przerwany w partiach pod oknami płycinami prostokątnymi, ramowymi, zaś w 3 i 6 od narożnika osiach - jednolalkowymi traktami. Wyżej ściany wyprawione gładko, zwieńczone gzymsem profilowanym, spod którego spływają cztery płaskie, prostokątne wisiorzy, zakończone rodzajem frędzli. Na osi elewacji frontowej portal ujęty w dwie kolumny na wysokich cokołach z głowicami tokańskimi, ozdobionymi cekinami. Na gładkich trzonach - pionowe listwy. Wyżej segmentowy naczółek. Drzwi w otworze prostokątnym zamkniętym u góry półkoliście, ujętym w profilowane obramienie z wydatnym, podwojonym, zwornikiem, w narożach - wieńce laurowe. W naczółku kartusz otoczony zwiniętymi wstęgami i wydłużonymi liśćmi. Nad portalem okno z tralkową balustradą u dołu, prostokątne, osłonięte przerwanym, segmentowym naczółkiem. W drugiej kondygnacji, okno uszakowate o rönamentem zwijanym i pękiem liści akantu w wzorniku, flankowane prostokątnymi wisiorami. Nad nimi, w połaci dachu lukarna na wydatnym cokole, zamknięta u góry przerwanym łukiem, trójdzielnym, z oknem prostokątnym, zamkniętym półkoliście. Okna elewacji frontowej i bocznych: na parterze prostokątne zamknięte u góry łukiem segmentowym z podwojnym zwornikiem, na pierwszej kondygnacji uszakowate z rozbudowanym zwornikiem, nikiem, przecinającym girlandę z festonami i segmentowym gzymsem nadokiennym. Obramienia profilowane. Pod każdym wągiem - trzy krople. W drugiej kondygnacji gładkie obramowania uszakowate, analogiczne jak na osi głównej, w osi 3-ej i 6-tej od naroża gzymsy nadokienne przerwane, w środku profilowany cokół z kulą. Na osiach skrajnych elewacji frontowej brak okien; w partii pomiędzy kondygnacjami półkoliście zamknięte niższe w profilowanych obramieniach z palmetą w szczycie, wsparte na konsoli z liśćmi akantu, po bokach małe ślimacznice. W niszach - posągi Mickiewicza i Konarskiego. Analogiczna dekoracja ścian

14. Kubatura 15000 m <sup>3</sup>	15. Powierzchnia użytkowa 1200 m <sup>2</sup>	16. Przeznaczenie pierwotne szkoła	17. Użytkowanie obecne szkoła
18. Prace budowlane i konserwatorskie, ich przebieg i dokumentacja  1978 na miejscu zburzonej części z lat 30-tych aktualnie powstaje duża sala.		19. Stan zachowania (fundamenty, ściany zewnętrzne, ściany wewnętrzne, sklepienia, stropy, konstrukcje dachowe, pokrycie dachu, wyposażenie i instalacje)  Budynek w dobrym stanie .Nie wielkie ubytki tynków. Pokryte grubymi warstwami farb klejowych sztukaterie we wnętrzu.	
20. Najpilniejsze postulaty konserwatorskie  Uzupełnienie, oczyszczenie tynków Oczyszczenie, odsłonięcie sztukaterii.

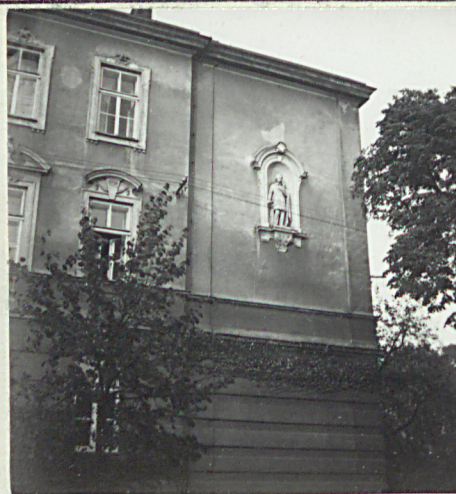
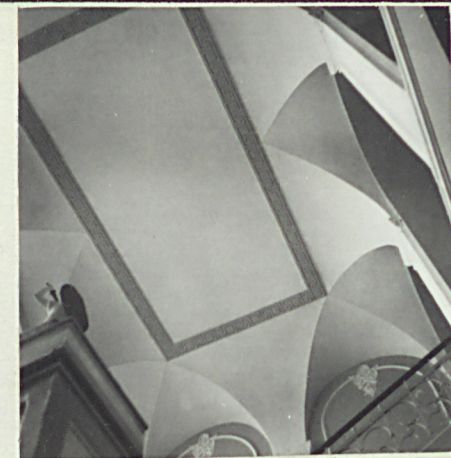
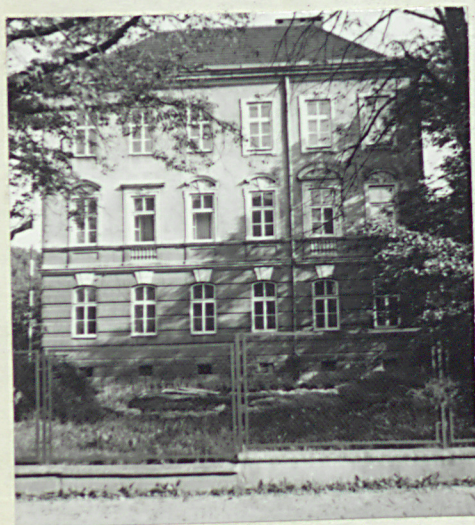
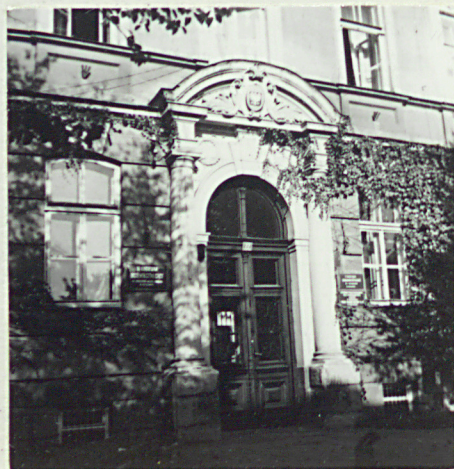
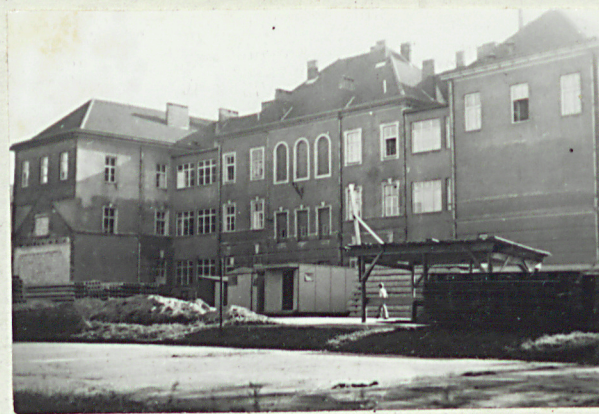
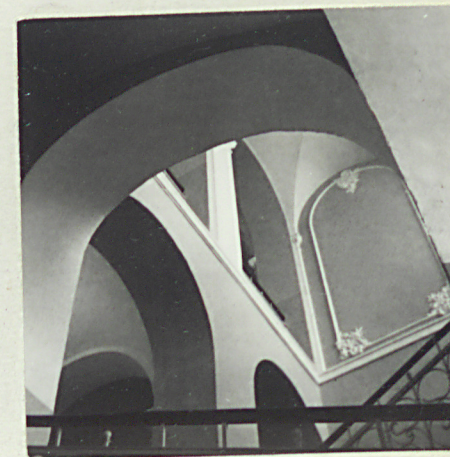
ul. Turkienicza 22 - ed. opis, fotografie

szczytowych. Z tyłu- w partiach nieprzebudowanych okna w obramowaniach uszakowanych, z wydatnymi zwornikami. W trzeciej kondygnacji na osi duże, półkoliście zamknięte okna w obramowaniach profilowanych. Wewnątrz w korytarzach posadzki ceramiczne, w izbach- parkiety. Korytarze sklepione krzyżowo na gurtach wspartych na pilastrach w izbach stropy płaskie, w podziemiu sklepienia segmentowe i kapa pruska. Klatka schodowa na czterech szafowanych słupach / 2 konstrukcyjne, 2 wolnostojące/ nakryta sklepieniem lustrzanym /?/ z lunetami. Na ścianach klatki schodowej w najwyższej kondygnacji sztukateria. Więźba dachu kleśzczowa z podwójnym stolcem. Stolarka skromna profilowana. Instalacje: wod. kan. ogrzewanie centralne. elektr.
