1. Obiekt

SEMINARIUM NAUCZYCIELSKIE
SZKOŁA

RZESZÓW

4. Adres ul. Turkienicza 24

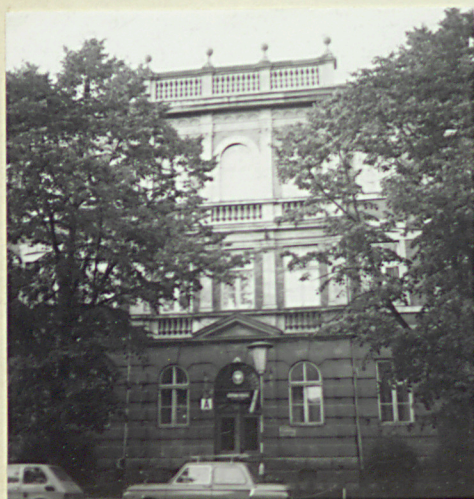
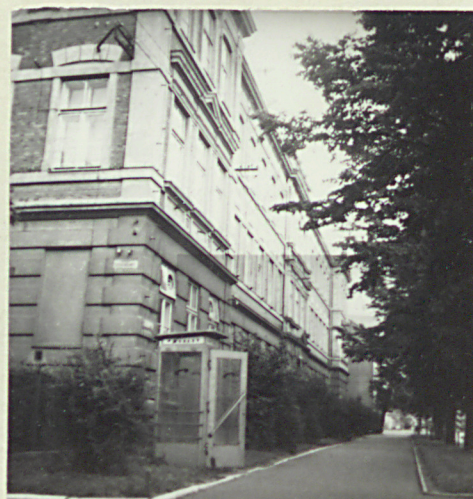
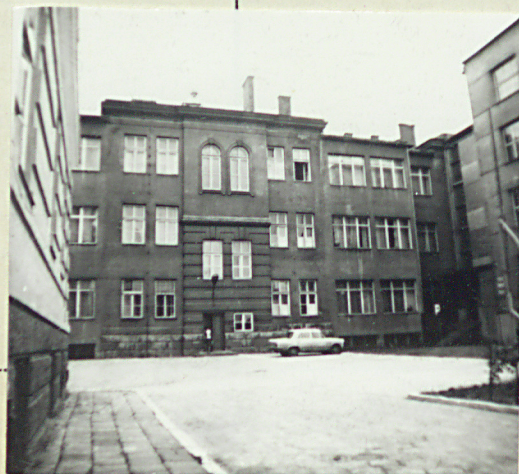
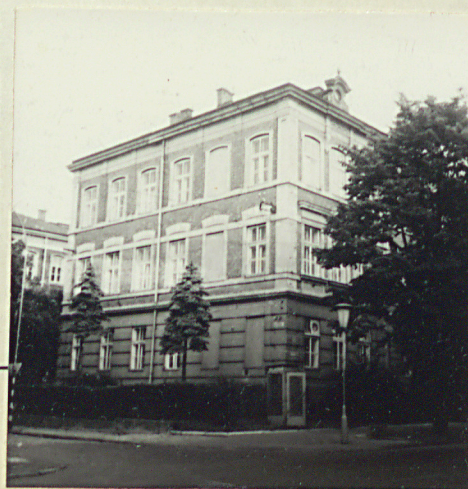
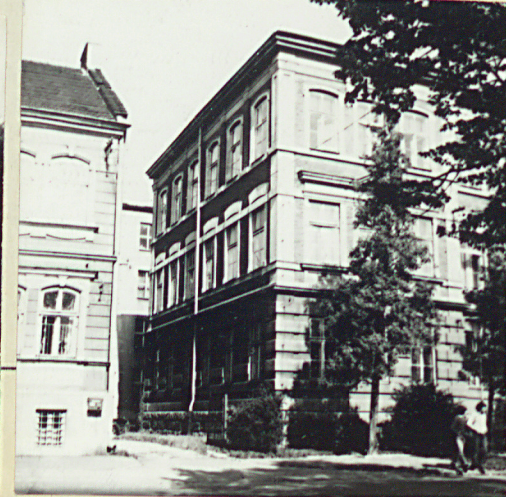
11. Zdjęcia, plan sytuacyjny, rzuty

Ustawiona przy skrzyżowaniu ulic. Zwrócona frontem na południe. Murowana z cegły, częściowo otynkowana, z narzutową dekoracją, kryta dachówką, na wieżbie stolcowo-kleszczowej. Na rzucie prostokąta, z nieznacznie przesuniętymi do przodu partiami bocznymi, trójkondygnacyjna, 21 osiowa. Główny korpus dwutraktowy z korytarzem między traktami reprezentacyjnych hallem wejściowym na osi i klatką schodową na jego przedłużeniu. Dodatkowe schody w skrzydle zachodnim. Dach siodłowy, czterospadowy z neobarokowymi lukarnami nad skrzydłami bocznymi. Budynek podpiwniczony w całości, większość pomieszczeń sklepiona segmentowo, częściowo stropy płaskie. Między pomieszczeniami piwnic szerokie segmentowe arkady. Ściany na rustykowanym cokole. Ściany parteru boniowane; na osi ozdobna, częściowo przeszklona brama w półkolistym zamkniętym otworze; nad nią pod oknami wyższych kondygnacji ślepe balustrady tralkowe, zaś krawędź dachu w tej partii przysłania balustrada z tralek dwulalkowych, z czterema kulami na poręczach. Ściany opasane gzymsami kordonowymi zwieńczone pełnym belkowaniem, z palmietami na fryzie, umieszczonymi na osi środkowej i po bokach. Na narożach lizeny. Tylne elewacje gładkie. Wewnątrz posadzki ceramiczne o geometrycznym wzorze w sieniach i podestach klatki schodowej. W korytarzach parteru i 1 piętra - kapa pruska. Schody zabezpieczone żelazną, ozdobną balustradą. W bocznej klatce schodowej balustrada z drewnianych tralek z profilowaną poręczą. Schody na strych okute blachą, wzmocnione biegającymi po przekątnych listwami z rozetką pośrodku. Stolarka drzwi płycinowa. Instalacje: wod. kan. c.o. el.

| 18. Prace budowlane i konserwatorskie, ich przebieg i dokumentacja | | 19. Stan zachowania (fundamenty, ściany zewnętrzne, ściany wewnętrzne, sklepienia, stropy, konstrukcje dachowe, pokrycie dachu, wyposażenie i instalacje) Dobry. Zaniedbana boczna klatka schodowa, balustrada nie remontowana. W więźbie nieliczne ślady spuszczała. | |

| 20. Najpilniejsze postulaty konserwatorskie Dezynsekcja więźby dachowej. W razie remontu nie należy dopuścić do wymiany balustrad schodów. | | | |
