DOM MIESZKALNY – KAMIENICA

przy ul. J. Słowackiego 61

PRZEMYSŁ

1. Miejscowość: PRZEMYŚL	2. Obiekt: Kamienica przy ul. Słowackiego 61	3. Zawartość wkładki (nazwa obiektu lub materiału uzupełniającego) c.d. opisu, zdjęcia
------------------------------------	--	--

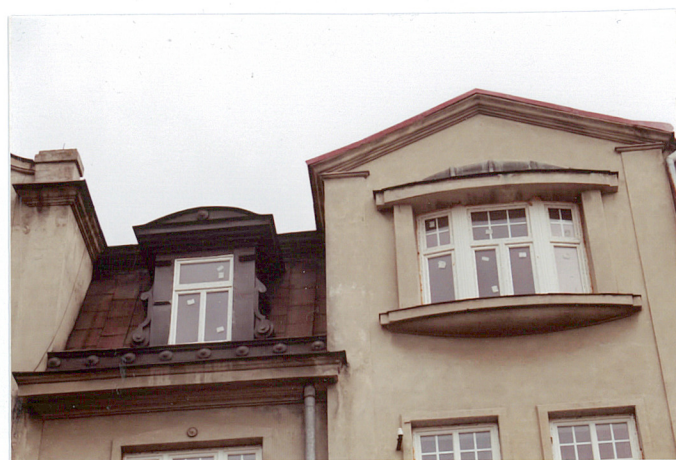
2)

Zdjęcia: 1-4. Elewacja frontowa; 4-6. Elewacja podwórzowa; 7. Sień - widok na wejście; 8. Sień - widok na drzwi do klatki schodowej; 9-10. Klatka schodowa - drzwi do korytarza i na podwórze; 11. Korytarz do bocznej klatki schodowej; 12. Schody bocznej klatki schodowej; 13. Korytarz w mieszkaniu na II p.; 14-15. Wystrój pomieszczeń mieszkania na II p.; 16. Piec w mieszkaniu na II p.; 17-20. Wystrój mieszkania na I p.; 21. Drzwi główne wejściowe; 22. Drzwi do mieszkania na parterze; 23. Korytarz piwniczny; 24. Więźba dachowa.
