6h23
PODKARPACKIE

DOM MIESZKALNY, RYNEK 3

PRZEWORSK

11. Zdjęcia rzut przekrój sytuacja orientacja

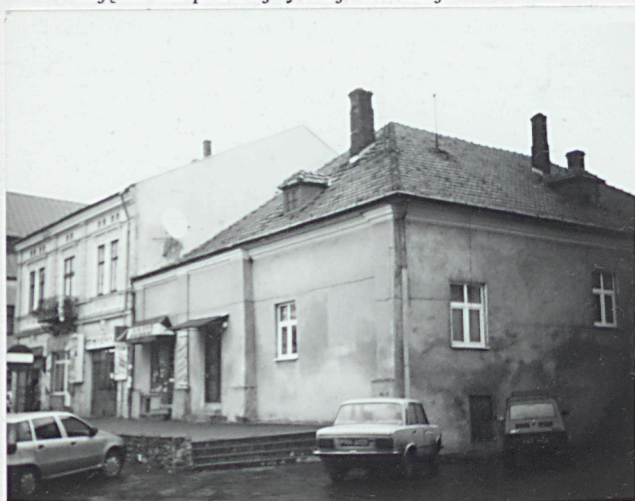
Elewacja frontowa - zachodnia jest 3-osiowa niesymetryczna, podzielona pilastrami na trzy części, z których południowa jest szersza od pozostałych, gładko tynkowana, zwieńczona profilowanym gzymsem. W osi środkowej jest otwór wejściowy, w osi północnej witryna sklepowa, w południowej okno.

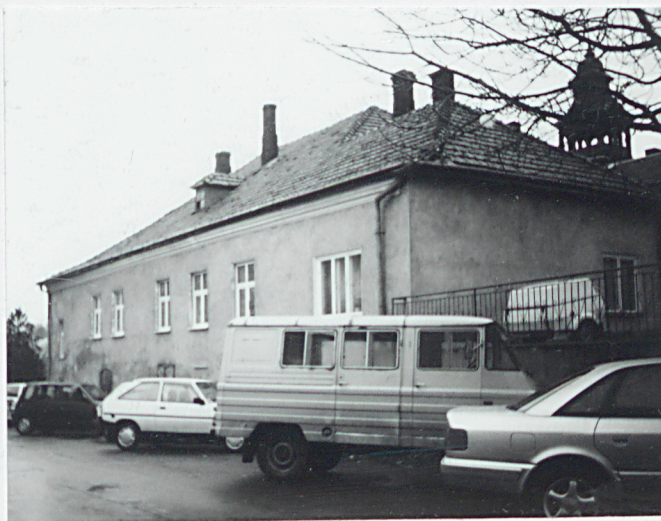
1

Elewacja boczna - południowa jest 7-osiowa niesymetryczna, gładka, jedynie z gzymsem wieńczącym.

1. Elewacja boczna - południowa
2. Elewacje tylne
3. Zejście do piwnic w elewacji południowej

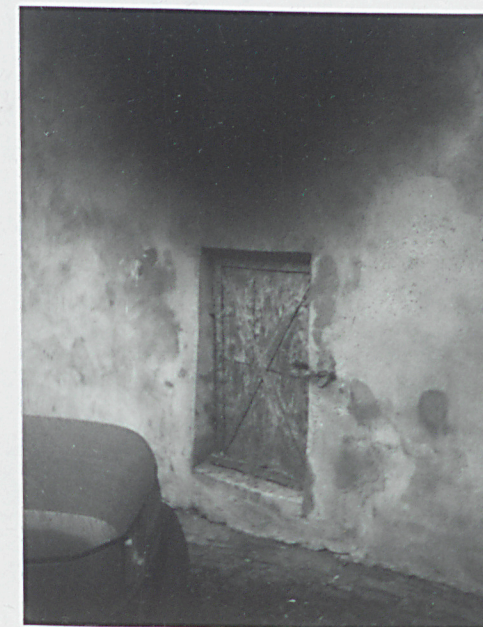
3.

Wnętrze - w osi środkowej traktu frontowego jest obszerna sień o dwuprzęsłowym sklepieniu krzyżowym, w dalszych traktach przechodzi w węższy korytarz przez całą długość budynku z wyjściem przez werandę do ogrodu. Z sieni jest zejście do piwnic pod częścią północną. Do piwnic pod częścią południową jest zejście z ulicy w elewacji południowej. Piwnice pod częścią północną sklepienie kolebkowe są dwupoziomowe. Pod frontową częścią sieni występuje piwnica nakryta sklepieniem odcinkowym. W południowo-zachodniej części parteru występują również dwa przęsła sklepienia krzyżowego.
