DOM MIESZKALNY tzw. „STARA APTEKA”

PRZEWORSK

Przeworsk, Rynek 6, d.138

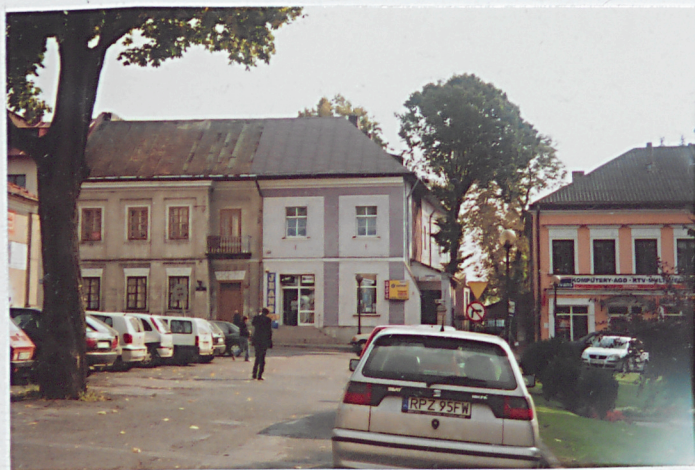
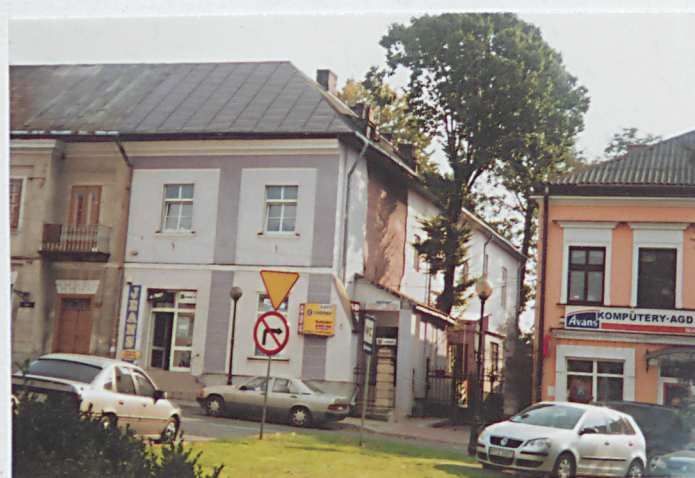
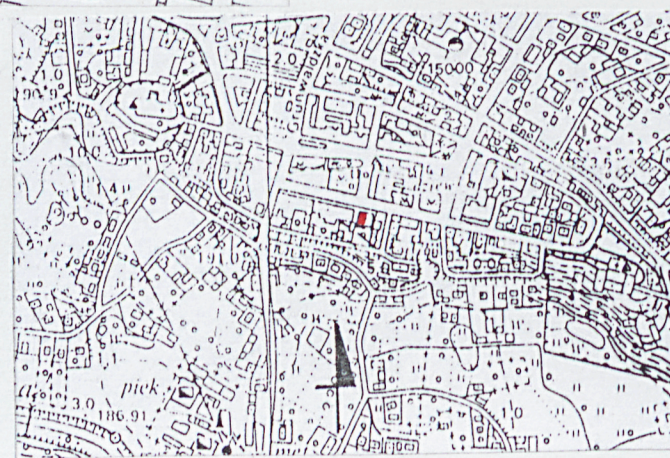
11. Zdjęcia, rzut, przekrój, sytuacja, orientacja

Elewacja frontowa – północna, dwuosiowa, symetryczna, pokryta artykulacją płycinową, zwieńczona bogato profilowanym gzymsem koronującym. Dolną, horyzontalną część kompozycji architektonicznej tworzy szeroki pas cokołu, w środku jest to gzymś kordonowy. Pionowe linie podziału stanowią lizeny, na parterze boniowane, biegnące przez całą wysokość elewacji. Otwory okienne i drzwiowe prostokątne bez opasek architektonicznych.

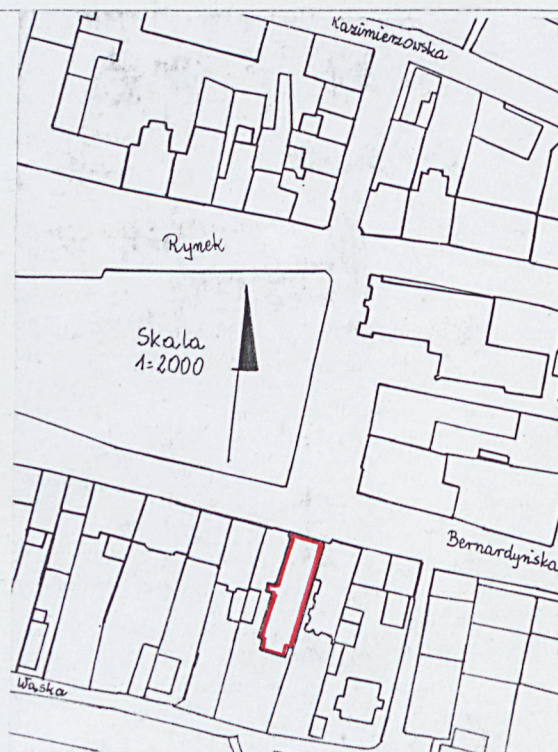
Założona na rzucie prostokąta z przybudówką i gankiem od zachodu i werandą od południa, dwuosiowa, pięciotraktowa. W trakcie trzecim od strony zach. pomieszczenie klatki schodowej otwarte na poprzeczny korytarz wypełniający czwarty trakt. Piwnice tylne dostępne z pomieszczenia klatki schodowej, a frontowe przez klapę w posadzce pomieszczenia trzeciego traktu na osi wschodniej.

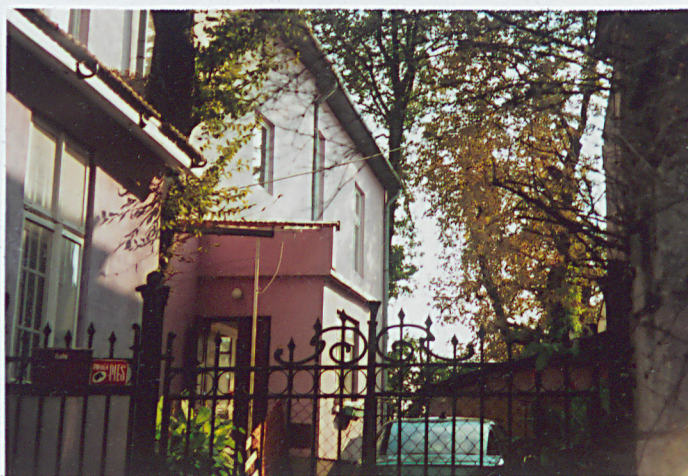
Elewacja boczna – zachodnia, sześciuosiowa, niesymetryczna, z wyraźnie zaznaczonym cokołem, w części południowej przepartym okienkami piwnicznymi. Frontowa część elewacji odpowiadająca zasięgowi pierwotnej kamienicy zwieńczona gzymsem i występem w murze.

Elewacja boczna zachodnia

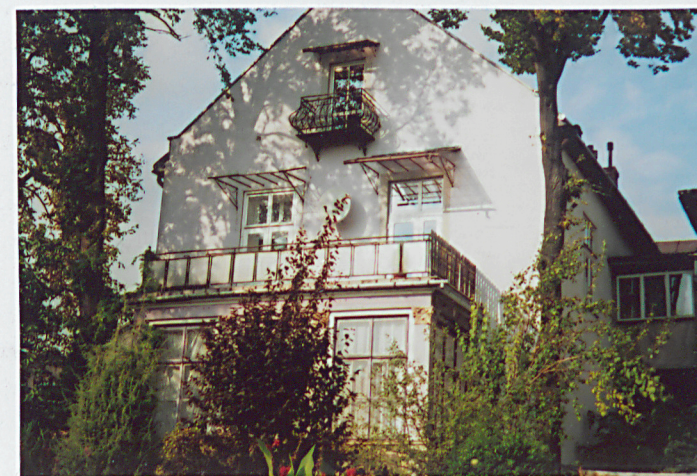
Elewacja boczna- wschodnia , od frontu przesłonięta kamienicą Rynek 5 , sześciosiowa , niesymetryczna, bez dekoracji architektonicznej. Na wysokości piętra połączona wąskim łącznikiem z kamienicą Rynek 5. Otwory okienne i drzwiowe prostokątne bez dekoracji architektonicznej.

Elewacja tylna- południowa , dwuosiowa , przesłonięta werandą , zakończona trójkątnym szczytem dachu. Otwory okienne i drzwiowe prostokątne bez obramień architektonicznych. Weranda rozczłonkowana w części dolnej boniowanymi lizenami stanowiącymi cokół dla pilastrów korynckich.

Elewacja tylna południowa
i boczna wschodnia

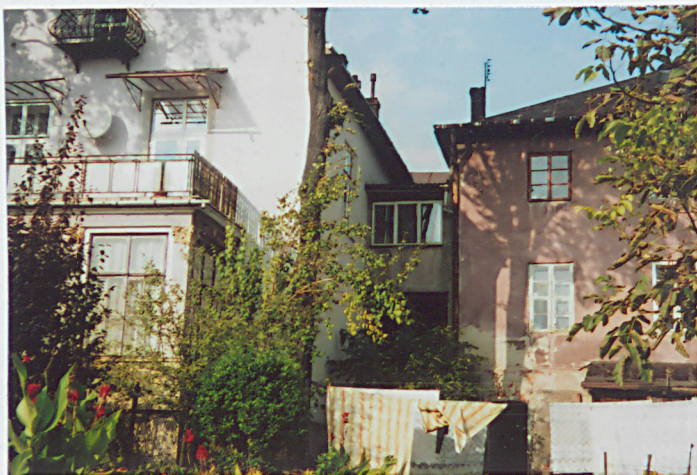
Podtrzymują one belkowanie , nad którym usytuowano balustradę tarasu.

Fragment elewacji tylnej południowej
i bocznej wschodniej
