KARTA EWIDENCYJNA OBIEKTU NIERUCHOMEGO NIEWPISANEGO DO REJESTRU ZABYTKÓW

MOST KOLEJOWY

PRZEMYŚL

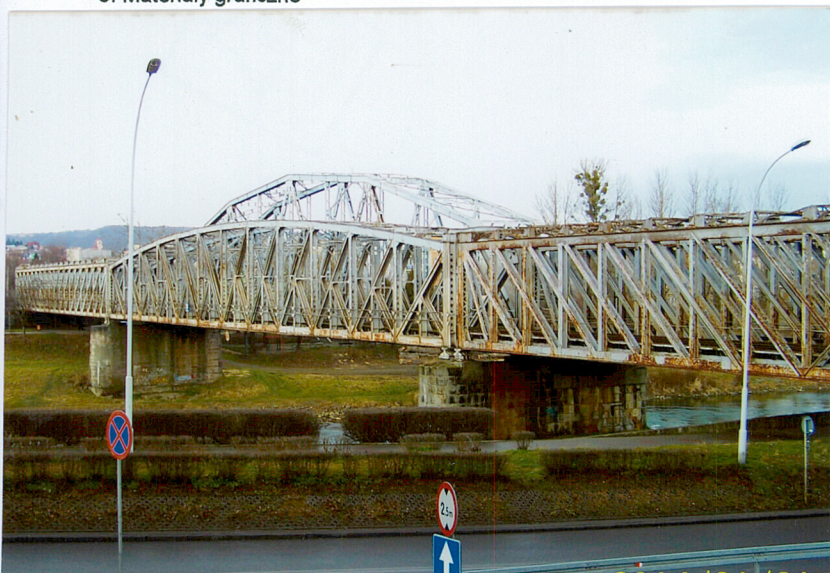
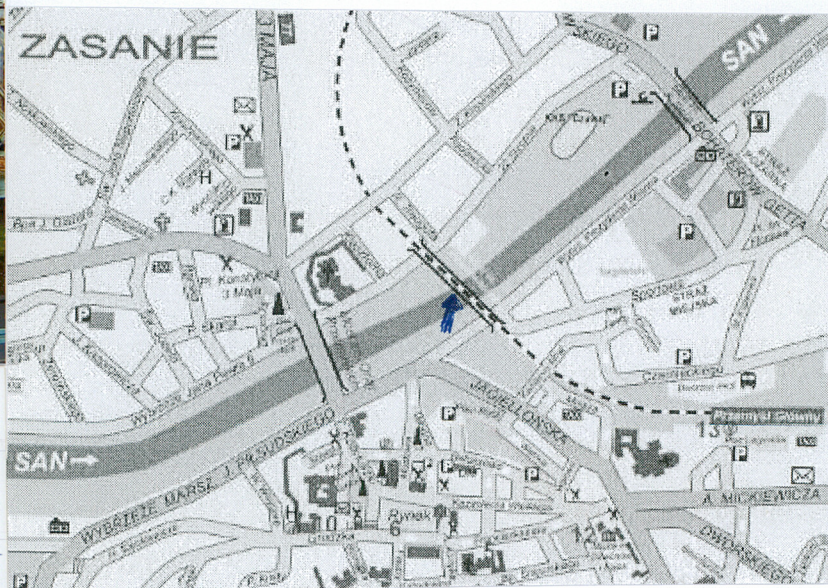
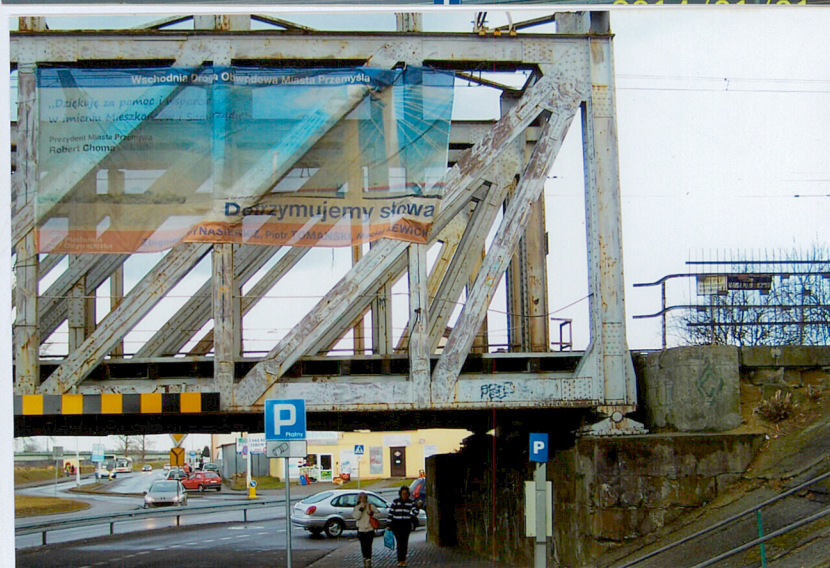
9. Materiały graficzne

Powierzchnia konstrukcji stalowej mostu z wykwitami korozji.
Przyczółki mostu z widocznymi ubytkami w murze, przyczółek pn.-zach. posiada pęknięcia konstrukcji betonowej.
Obiekt nie remontowany od czasu ostatniej przebudowy, która została przeprowadzona po II wojnie światowej.
Most zagrożony całkowitą przebudową - w związku z planowaną modernizacją linii kolejowej.
Konieczne przeprowadzenie prac remontowych przyczółków i podpór.
Oczyszczenie przęseł konstrukcji stalowej mostu z korozji i nałożenie nowych warstw malarskich.
