1. Obiekt

DOM MIESZKALNY

PRZEWORSK

Przeworsk, Rynek 26, d. 78

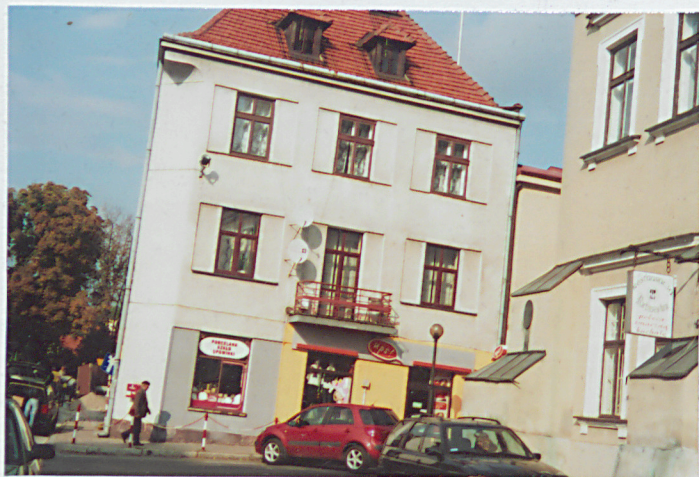
Elewacja frontowa – południowa, trójosiowa, symetryczna, pokryta artykulacją lizenowo-płycinową, z wyraźnie zaznaczonym cokołem, zwieńczona gzymsem. Otwory okienne i drzwiowe prostokątne bez dekoracji architektonicznej. Oś główną pierwszego piętra podkreśla balkon.

Elewacja frontowa południowa

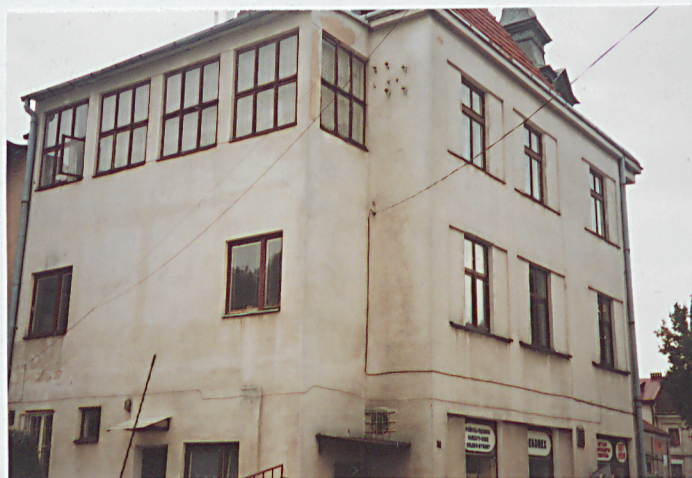
Elewacja boczna – zachodnia, trójosiowa, symetryczna, identycznie opracowana jak frontowa. Otwory okienne i drzwiowe prostokątne, bez obramień architektonicznych.

Elewacja tylna – północna, czteroosiowa, niesymetryczna, bez dekoracji architektonicznej, z uskokiem od pld.-zach., w którym usytuowano wejście główne do części mieszkalnej. Prostokątne otwory okienne i drzwiowe, różnej wielkości, nie posiadają obramień architektonicznych.

Elewacja boczna zachodnia i tylna północna

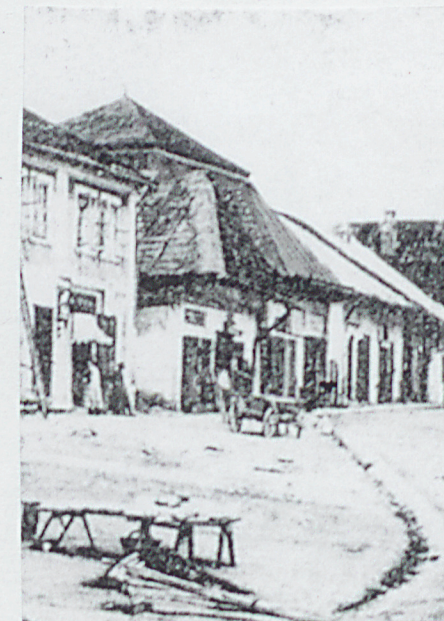
Na fotografiach z pocz. XX w. dom nr 78 jest parterowy, nakryty mansardowym dachem i posiada czteroosiową fasadę. W 1930 r. ten drewniano- murowany dom spłonął w wielkim pożarze, który objął całą zabudowę północnej pierzei Rynku. Pozostały z niego tylko piwnice. Obecna kamienica została zbudowana w l. 30. XX w. Przed wojną i tuż po niej na parterze kamienicy mieściła się restauracja. Jest to jedyna kamienica w Rynku o wyraźnych cechach stylowych. Jej modernistyczna , zwarta , kubiczna bryła posiada proporcjonalne , symetrycznie zakomponowane elewacje. Umieszczenie okien I i II piętra w płycinach pozwoliło uzyskać pozorną artykulację lizenowo – płycinową, która rozbiła duże płaszczyzny elewacji i nadała lekkości całej kompozycji.

Wschodnia część północnej pierzei Rynku, Fotografia z pocz. XX w.
