1. Obiekt

SYNAGOGA NA ZASANTU

1890-1892

PRZEMYSŁ

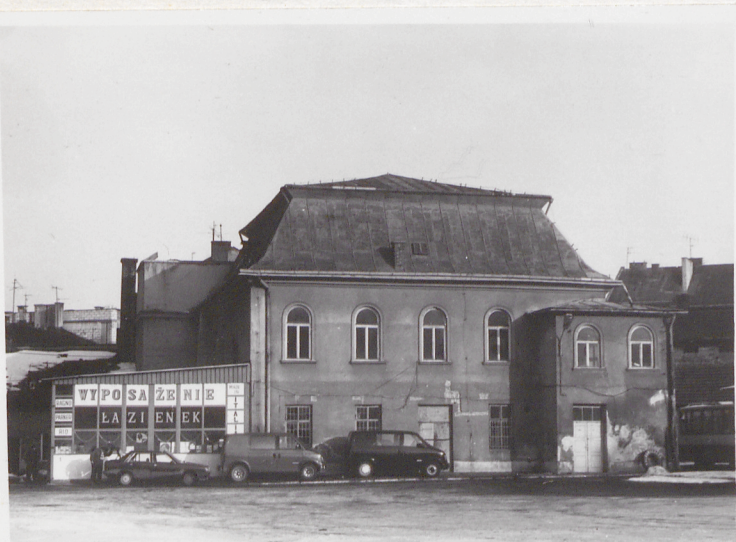
11. Zdjęcia rzut przekrój sytuacja orientacja

Rzut: na planie kwadratu o wymiarach 18 X 18 m., wewnątrz rozwiązane trzytraktowo o wtórnych podziałach w stosunku do pierwotnego. W narożniku pld.-zach. dobudówka z klatką schodową. Do głównego budynku dostawiona jednotraktowa dobudówka.
Bryła: obiekt 2-kondygnacyjny, niepodpiwniczony, nakryty dachem mansardowym, Przy ścianach pñn., pld., wsch., i w narożach pld.-wsch. i pñn.-wsch. przypory. Narożnik pld.-zach. ujęty w niższą od bryły budynku przybudówkę nakrytą osobnym dachem. Wtórnie dobudowane przybudówki przy elewacji wschodniej - hala warsztatowa, o wysokości dorównującej bryle głównej oraz przy elewacji pñn. parterowa dobudówka mieszcząca sklep.
Elewacje: zachodnia, frontowa - dwukondygnacyjna, 4-osiova, w narożniku pñn. zaakcentowana boniami, od strony pld. częściowo przesłonięta przybudówką. Parter boniowany, z prostokątnymi ptworami, oddzielony od piętra gzymsem. Piętro gładko tynkowane, okna zamknięte półkoleściami, całość zwieńczona wydatnym gzymsem; północna - dwukondygnacyjna, trzyosiowa, narożnik zach. zaakcentowany boniami. Osie zaznaczone przyporami, część zach. elewacji zasłonięta przez dobudówkę. Okna prostokątne, nad całością gzyms koronujący; południowa - dwukondygnacyjna, trzyosiowa, w części zachodniej przesłonięta przez przybudówkę, wsparta na niewielkim cokole. Osie zaakcentowane trzema przyporami. Otwory prostokątne, brak wystroju architektonicznego za wyjątkiem gzymsu koronującego; wschodnia - przesłonięta przez dobudówkę hali warsztatowej, ślepa, rozczłonkowana czterema przyporami i gzymsem działowym na ok.2)3 wysokości ściany. Między przyporami widoczne ślady zamurowanych otworów zwieńczonych łukami pełnymi, nad całością gzyms wieńczący.

20. Najpilniejsze postulaty konserwatorskie	
		<p>Konieczny remont kapitalny przywracający synagodze dawny układ wnętrza charakterystyczny dla bożnic żydowskich, usunięcie przybudówki przy elewacji północnej szpecącej bryłę obiektu, usunięcie punktu stacji benzynowej na placu przed synagogą oraz generalne uporządkowanie otoczenia. Konieczna zmiana funkcji.</p>

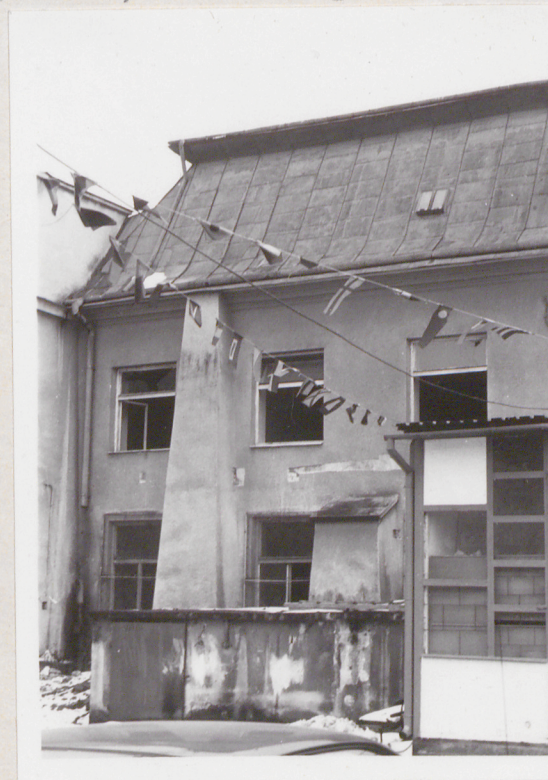
Elewacja północna.
