# KARTA EWIDENCYJNA ZABYTKU NIERUCHOMEGO WPISANEGO DO REJESTRU ZABYTKÓW

**STAJNIA  
w zespole koszar wojskowych  
ul. Słowackiego**

**ul. Słowackiego 81, 37-700 Przemyśl**  
nr ewidencyjny działki **39, obręb 212**  
nr księgi wieczystej

**rejestr zabytków nr rej. A-575, A-1370**  
**12.12.1983**

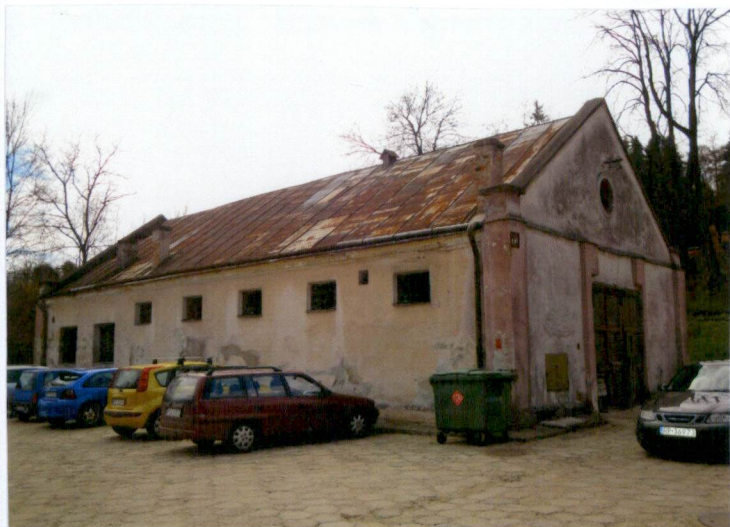
Zdjęcia: 1-) widok na elewację północną i zachodnią; 2) widok na elewację wschodnią i północną; 3) elewacja wschodnia; 4-5) elewacja zachodnia; 6) elewacja południowa; 7) korytarz środkowy – widok od wejścia; 8) widok z korytarza na pomieszczenie zachodnie; 9) pomieszczenie zachodnie z zachowanymi poidłami dla koni; 10) widok na korytarz środkowy z pomieszczenia południowego; 11) widok ogólny od wschodu.

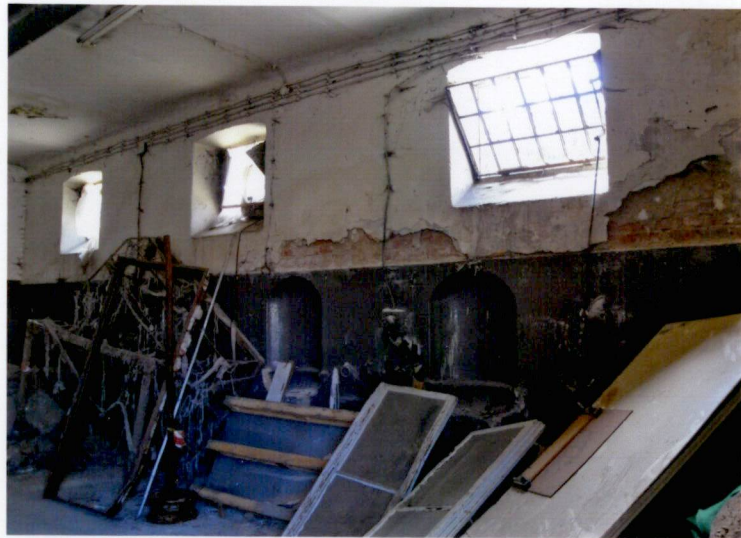
9)

**Wnętrze i wyposażenie:** obecnie zachowany układ przestrzenny nawiązuje do układu pierwotnego jednoprzestrzennego, ale podzielonego dwoma rzędami żeliwnych słupów na trzy strefy, z węższym korytarzem pośrodku i rzędami boksów na konie po bokach. Pozostałością tego układu jest widoczna forma stropu – odcinkowego na belkach stalowych, wspartych na stalowych podciągach niesionych przez żeliwne słupy (zachowany jeden). Pierwotną pozostałością jest 16 kamiennych poidel umieszczonych na ścianach zachodniej i wschodniej (za wyjątkiem części południowej).

14. Kubatura	15. Powierzchnia użytkowa		
1384 m <sup>3</sup>	pow. zab. – 230 m <sup>2</sup> pow. użyt. - 184 m <sup>2</sup>	stajnia koszar wojskowych	magazyn
18. Stan zachowania		19. Istniejące zagrożenia, najpilniejsze postulaty konserwatorskie	
<p>Stan zły - widoczne zawilgocenie fundamentów i ścian, częściowo zawalony strop drewniany w części południowej, zniszczona więźba dachowa, skorodowane i nieszczelne pokrycie dachu, odspojone tynki zewnętrzne i wewnętrzne, ubytki gzymsów i detalu architektonicznego, stolarka drewniana zniszczona, metalowa skorodowana. Instalacje nieczynne.</p>		<p>Zagrożenie zniszczeniem całkowitym, konieczność remontu kapitalnego; wskazane odtworzenie pierwotnej formy dachu i wyższych części (attyk) ścian bocznych. We wnętrzach konieczne zachowanie żeliwnego słupa i kamiennych poidel dla koni przy ścianach.</p>
