KOŚCIÓŁ EWANGELICKO - METODYSTYCZNY

P R Z E M Y Ś Ł

4. Adres 37-700 Przemyśl
ul. J. Matejki 7

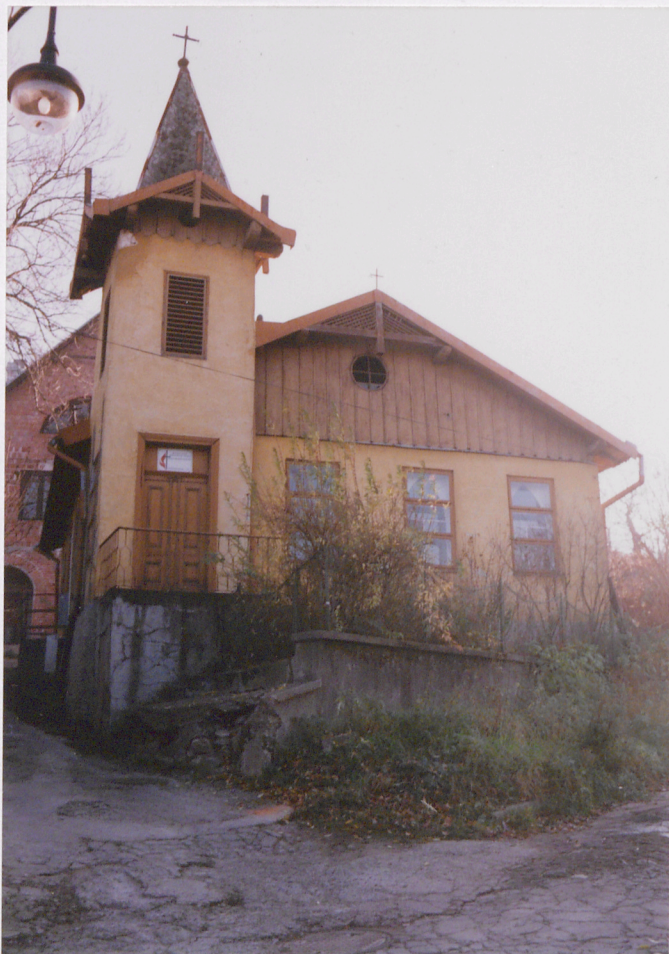
Widok ogólny kościoła od północy

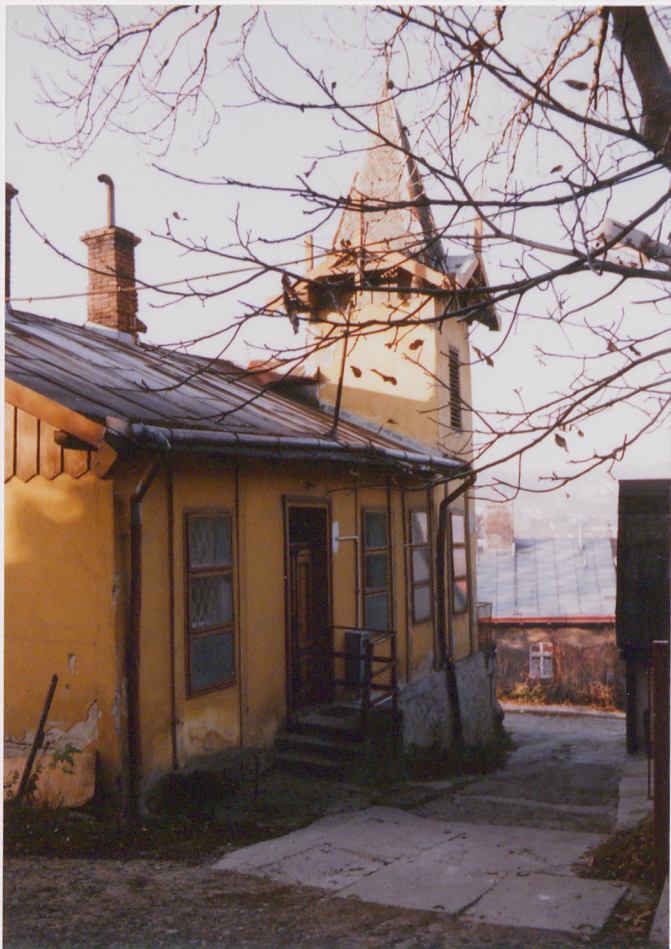
Elewacja wschodnia

ELEWACJE - Wejściowa /wschodnia/ pięcioosiowa parterowa, tynkowana gładko. Skrajną prawą oś tworzy dwupoziomowa wieża. Posadowiona na kamiennej podmurówce o nierównej wysokości wynikającej ze spadku terenu. W drugiej lewej osi główne drzwi wejściowe, do których prowadzą boczne betonowe schody z podestem i drewnianą balustradą. Prostokątne okna rozmieszczone na jednym poziomie. Szczytowa północna czteroosiowa z wieżą w skrajnej lewej osi /dwuskrzydłowe drzwi z naświetlem w parterze i drewniane okno żaluzjowe na drugiej kondygnacji/. Szczyt

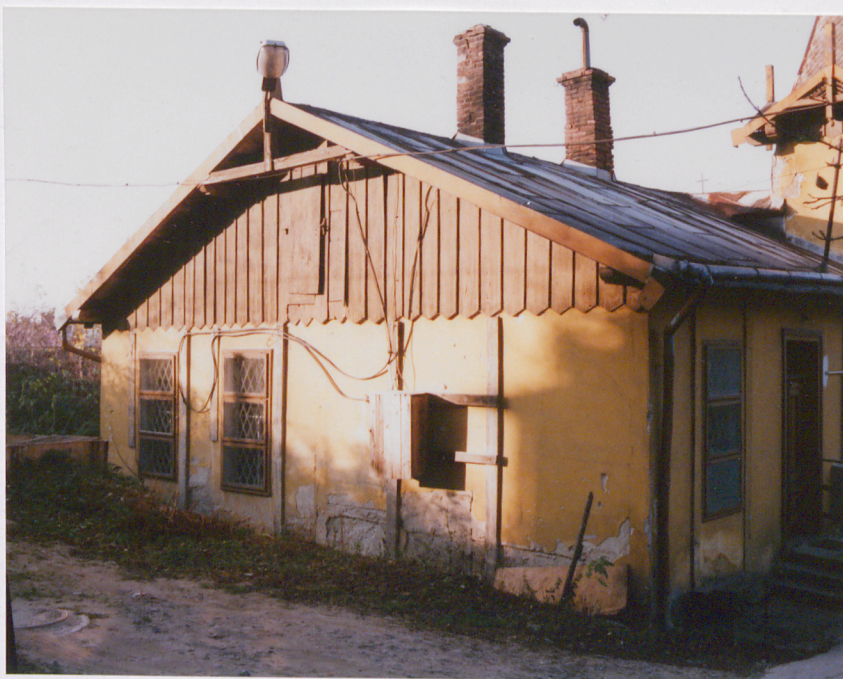
Elewacja szczytowa - południowa

szalowany pionowymi deskami o ząbkowanej dolnej krawędzi, zwieńczony "pazdurem" z krzyżem łacińskim. W osi okrągłe okienko o krzyżowym podziale. Boczna zachodnia - jednokondygnacyjna, na niewielkiej podmurówce, tynkowana gładko, bez otworów. Widoczne pionowe podziały wynikają z mocowania docieplenia ścian. Szczytowa południowa /tylna/ parterowa z dwoma otworami okiennymi przesuniętymi na zachodnią cz. ściany, tynkowana gładko. Szczyt szalowany pionowo ustawionymi deskami o ząbkowanej dolnej krawędzi. W osi drewniane drzwi prowadzące na poddasze, w osi kalenicy "pazdur".

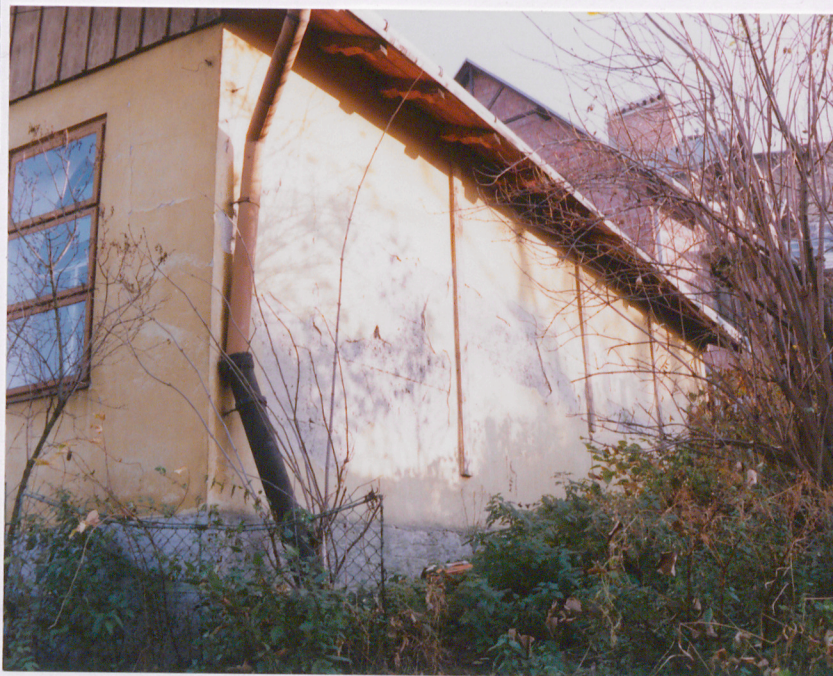
Elewacja boczna - zachodnia

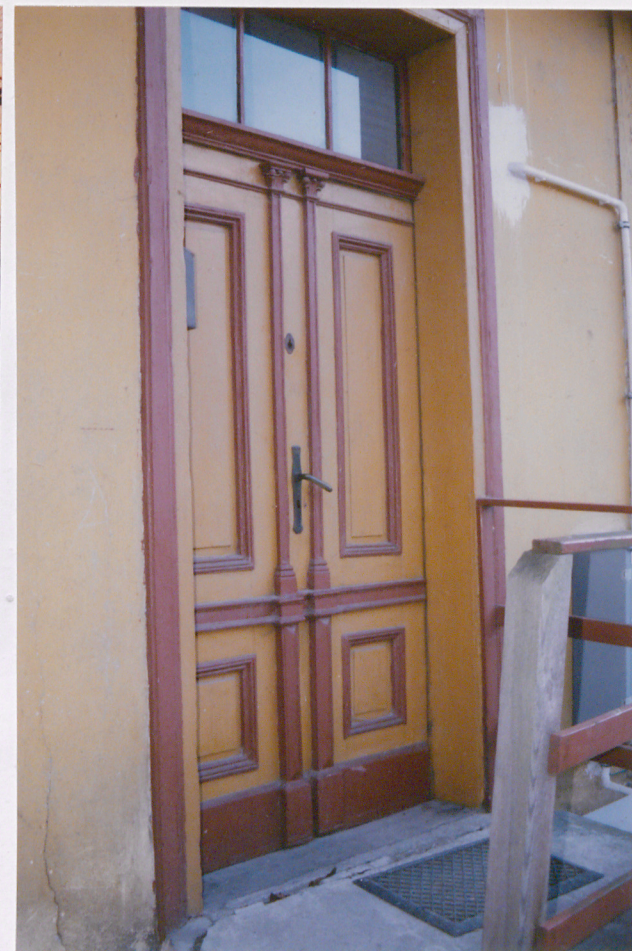
Głównie drzwi wejściowe

WYPOSAŻENIE - Jedynymi elementami z czasu budowy są zewnętrzne ozdobne dwuskrzydłowe drzwi. Wystrój sali modlitw bardzo skromny, współczesny.
