1. Obiekt

DWÓR

XVIII w.

LADZIN

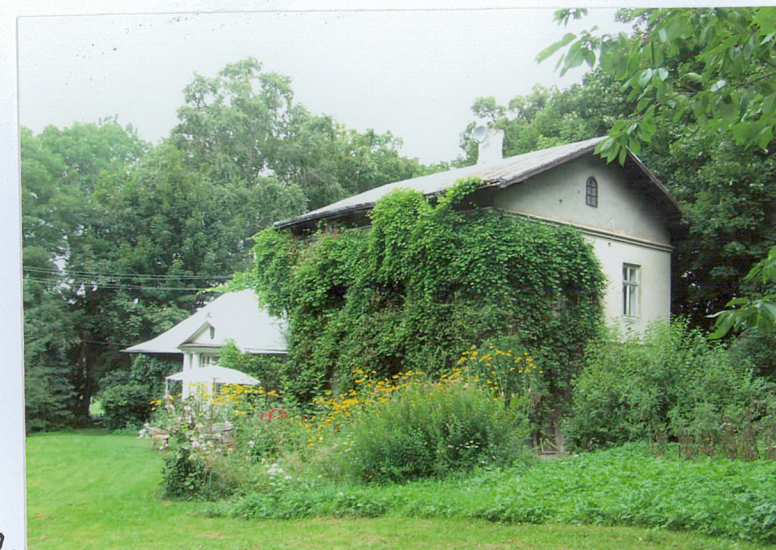
2.

| 2 Widok od południowego <del>w</del> schodu | 9 Podłoga w starszej części budynku |

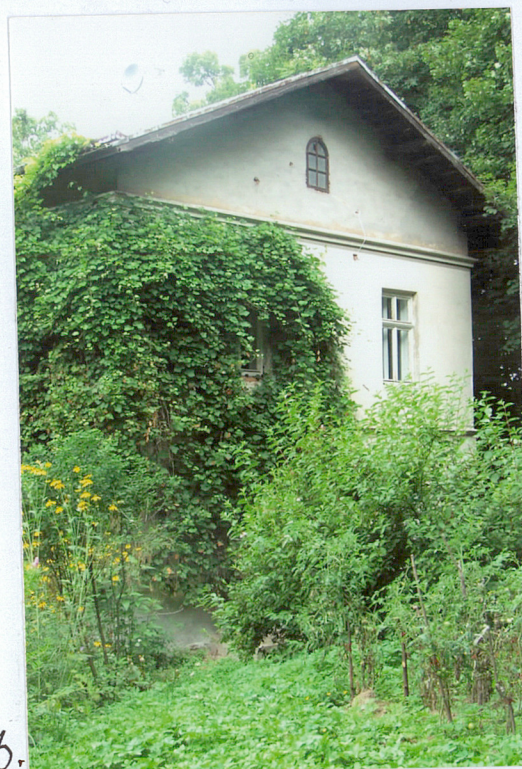
3.

Elewacja wschodnia, dwuosiowa. Pośrodku wejście do piwnic pod płaskim daszkiem pulpitowym. Okno na osi południowej dwukwaterowe, ośmioszybne, w opaskach; okno północne. Widoczna częściowo elewacja części nowszej (szczyt) o nadwieszonych połaciach dachu, opartych na ozdobnie wyciętych końcówkach płatwi. W szczycie okno prostokątne.

| 3 Elewacja <del>w</del> schodnia | 10 Tarcza herbowa w tympanonie portyku |

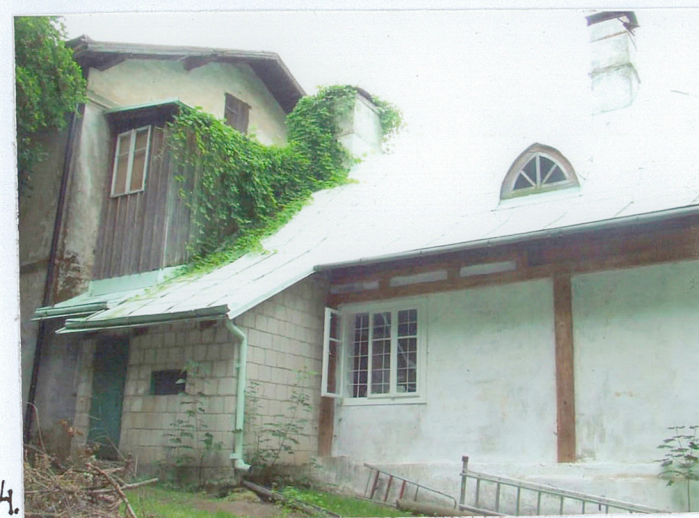
4.

Elewacja północna. Pięcioosiowa. W środku ściany parterowa dobudówka z pustaków nakryta przedłużoną połacią dachu nad starszą częścią budynku. W narożu z wyższą ścianą części nowszej nadbudówka z oknem, odeskowana pionowo. Okna wymienione, trójdzielne. Mniejsze, dwukwaterowe zdzielonym lufcikiem.

| 4 Elewacja tylna, fragment | 11 Część wschodniej ściany, w głębi drewnutnia |

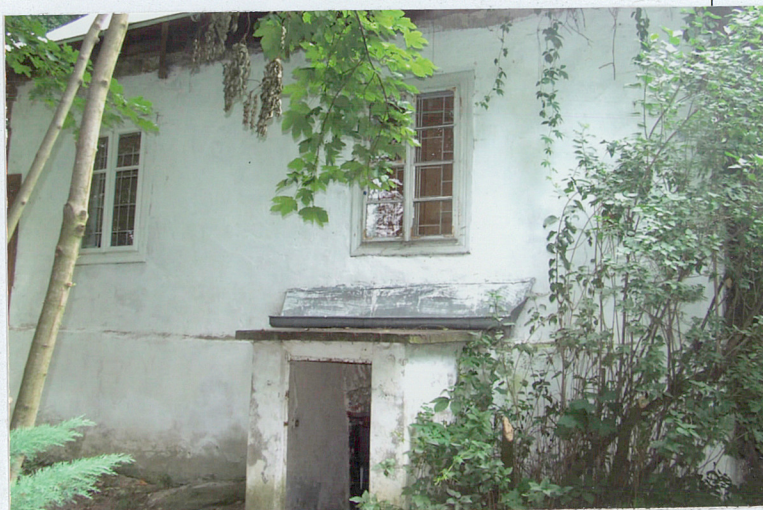
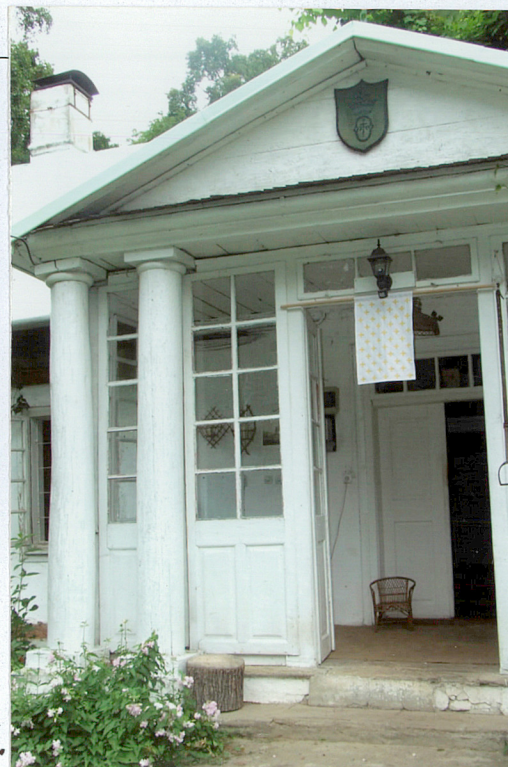
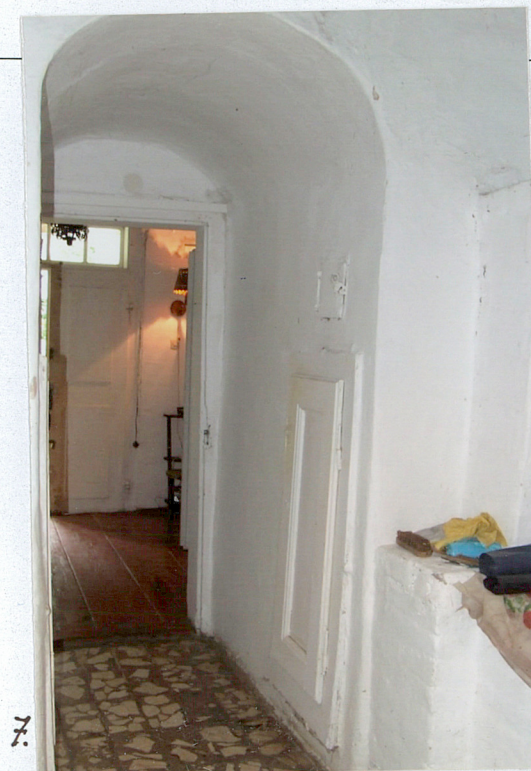
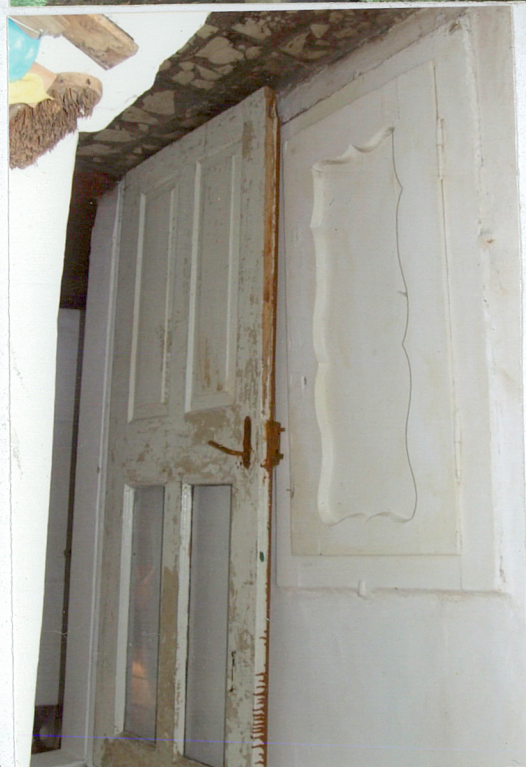
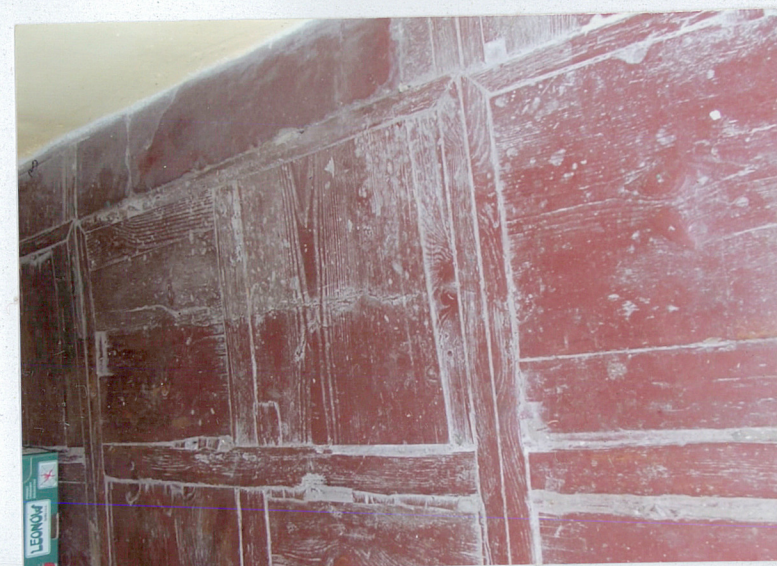
**Ad. pkt. 11, zdjęcia**

18. Prace budowlane i konserwatorskie, ich przebieg i dokumentacja (po 1945 r.)		19. Stan zachowania(fundamenty, ściany zewnętrzne, ściany wewnętrzne, sklepienia, stropy, konstrukcje dachowe, pokrycie dachu, wyposażenie i instalacje) W trakcie powoli przebiegających prac remontowych (adaptacyjnych?). Fundamenty w dobrym stanie. Ściany części starszej w dość dobrym stanie, części nowszej – bardzo dobrze zachowane. Pokrycie dachu nowe. Stolarka częściowo wymaga konserwacji, uszkodzenia mechaniczne. Podłogi części starszej zachowane oryginalne. Drewnutnia zaniedbana. Ślady owada w zrzębie. Piwnica w bardzo dobrym stanie.

20. Najpilniejsze postulaty konserwatorskie Bieżący remont. Konserwacja oryginalnej stolarki. W drewnutni wskazana konserwacja zrębu (wymiana uszkodzonych partii drewna).

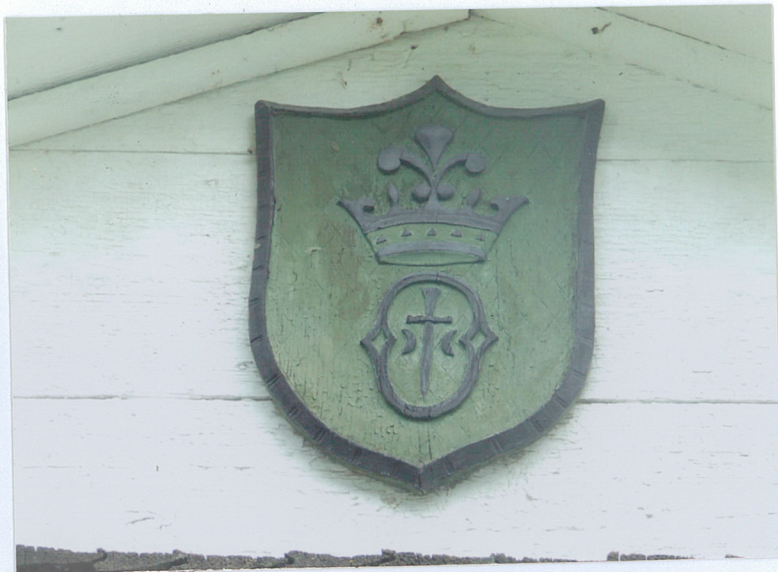
10.

Kolumny podtrzymują profilowany gzyms. Portyk wieńczy tympanon odeskowany poziomo, od góry osłonięty nadwieszonymi połaciami daszku. W tympanonie tarcza herbowa – herb Ostoja w owalnym otoku; nad nim korona o czterech pałkach i chwoście. Między kolumny wtórnie wstawione przeszklone ścianki, w dolnej części ozdobione płycinami, w górnej pięcio- i dziesięcioszybnymi oknami o cienkich szprosach. Dwuskrzydłowe drzwi na werandę z wąskim naświetlem u góry. Ścianę części starszej zamyka u góry podwojona belka pozioma. W części nowszej ściana wieńczy gzyms profilowany. Pod wydatnym okapem dachu widoczne ozdobnie wycięte końcówki krokwi. W połaci dachu nad częścią szachulcową powieka okryta małym dwuspadowym daszkiem, z ostrołukowym otworem okiennym.

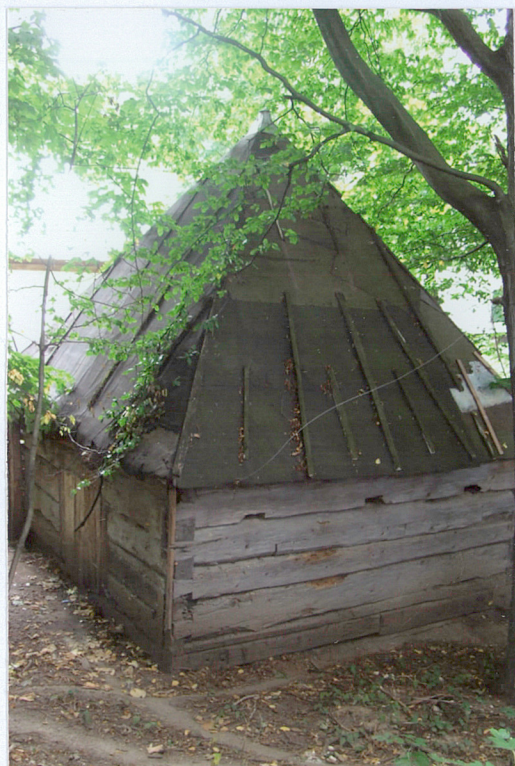
12.

Drewutnia drewniana, konstrukcji wieńcowej na jaskółczy ogon. Więźba krokwiowa. Pokryta papą.

| 5 Elewacja <del>z</del> achodnia | 12 Drewnutnia |

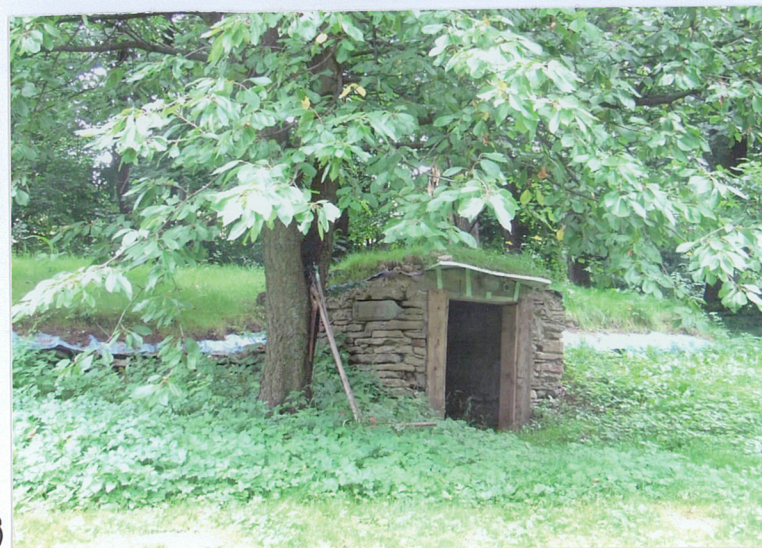
13.

| 6 Portyk, fragment | 13 Piwnica |
