KARTA EWIDENCYJNA ZABYTKU NIERUCHOMEGO WPISANEGO DO REJESTRU ZABYTKÓW

591/4
DOMEK NAD SANEM – CZĘŚĆ ZABUDOWAŃ KLASZTORNICH OPACTWA
SS. BENEDYKTYNEK

początek XVIII w.

PRZEMYSŁ

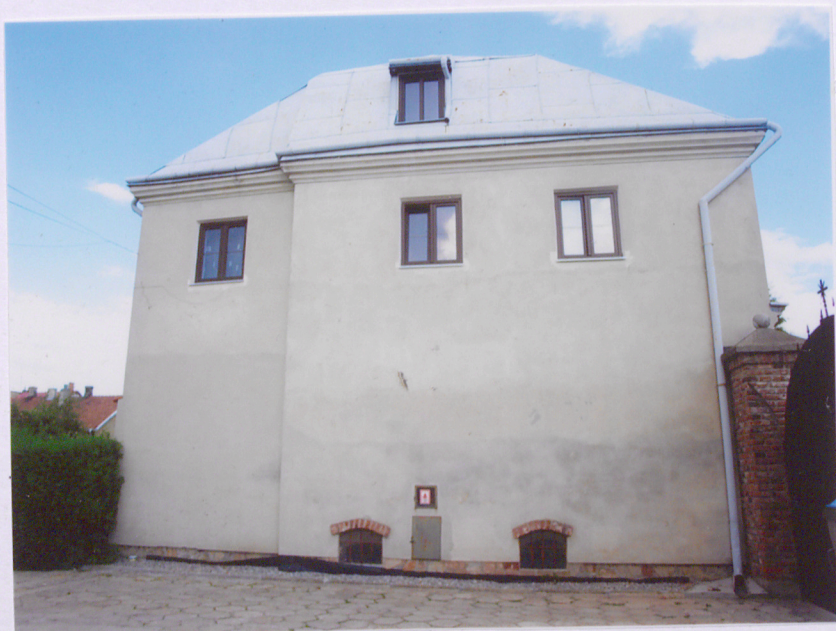
Elewacja południowa z jednym uskokiem, cofnięta w lewym narożu. Obniżona podmurówka, z oknami piwnicznymi wychodzącymi na lico ściany. Nad oknami łuki odcinkowe, zaznaczone cegłą. Na kondygnacji trzy dwudzielne, dwupoziome, czteropodziałowe okna w formie stojącego prostokąta. Całość zwieńczona gzymsem koronującym.

1. elewacja zachodnia
2. elewacja południowa
3. elewacja północna
4. podmurówka licowana piaskowcem
5. otowry elewacji zachodniej
6. wejście główne
7. klatka schodowa
8. wyrys dachu

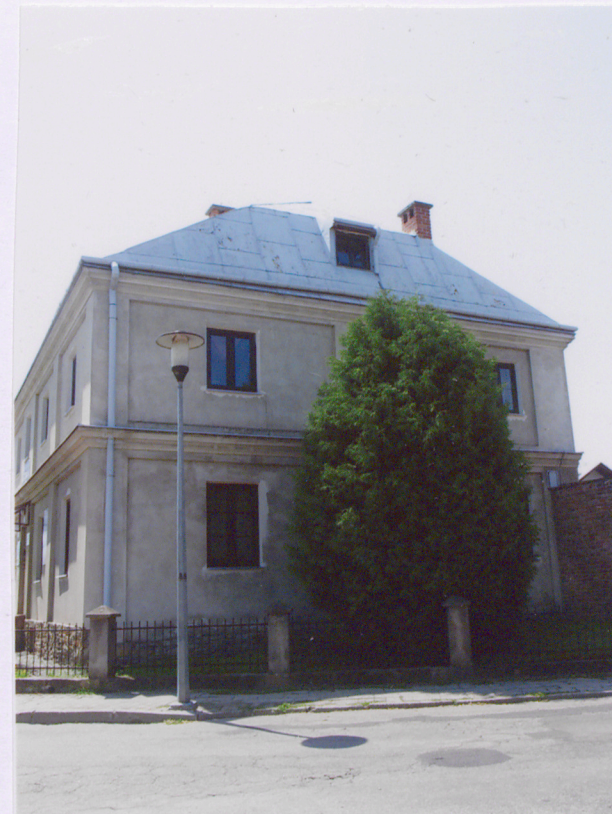
3.

Elewacja północna trójosiowa z cofniętymi płaszczyznami w partii okien, przedzielona dwuskokowym gzymsem kordonowym. Okna analogiczne jak w elewacji frontowej. Elewacja zwieńczona gzymsem koronującym.

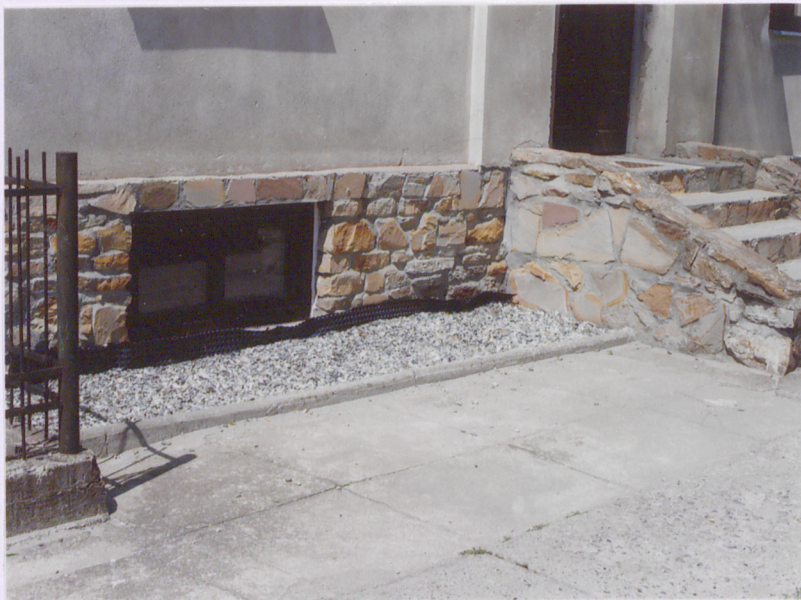
4.

Materiał : Podmurówka obiegająca cały budynek, licowana piaskowcem w wątku dzikim. Mury zewnętrzne z cegły ceramicznej na zaprawie cementowo – wapiennej, otynkowane, ściany nadbudowy piętra z cegły pełnej i styropianu. Ściany konstrukcyjne i kominowe z cegły ceramicznej z zaprawą cementowo – wapienną. Ścianki działowe z cegły dziurawki z zaprawą cementowo – wapienną, ściany cieńsze dodatkowo zbrojone bednarką co druga warstwa. Wewnątrz sklepienia stropowe, w jednym piwnicznym pomieszczeniu sklepienie kolebkowe,. Nadproże z belek stalowych. Czapki kominowe betonowe, lekko zbrojone, ułożone na instalacji z papy. Wieżba dachowa drewniana, krokwiowo – jętkowa. Pokrycie dachu z blachy ocynkowanej. Posadzka na korytarzu wyłożona ceramicznymi płytkami. Klatka schodowa od piwnic betonowa, zaś na piętro i na strych kamienna. Schody wykonane z lastryka, trójbiegowe powrotne z kutymi balustradami. Okna plastikowe, drzwi drewniane i blaszane.

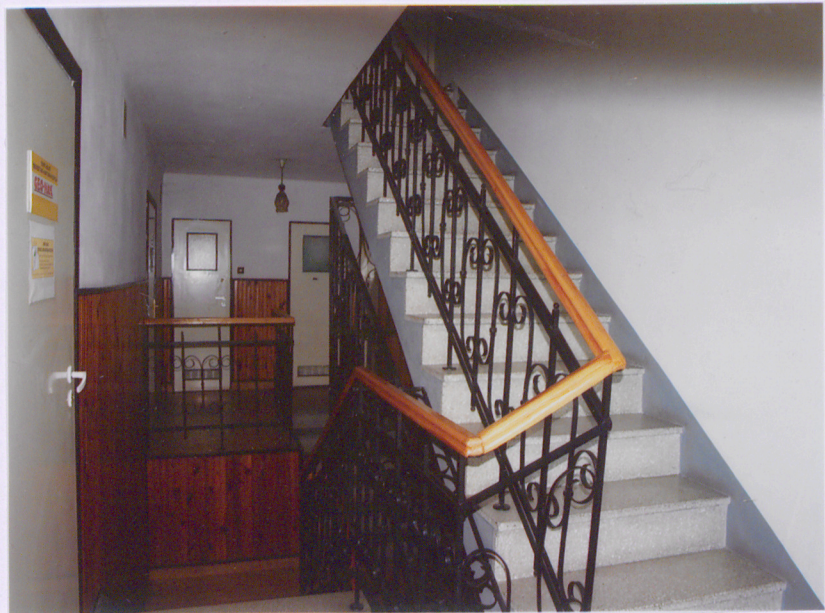
7.

Wnętrze : Wnętrze zasadniczo zachowało pierwotny układ z klatką schodową stanowiącą centrum wnętrza budynku. Schody trójbiegowe powrotne z kutymi balustradami. Pomieszczenia wtórnie przebudowane przez użytkowników.
