1. Obiekt

DWÓR

2. Czas powstania
1922 r.

P R Z E M Y Ś L - S I E L E C

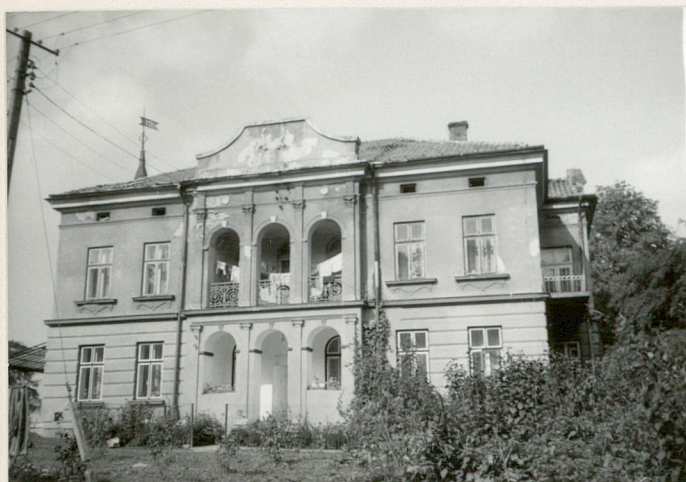
Elewacja frontowa

Elewacje: wszystkie elewacje 2-kondygnacyjne (za wyjątkiem 1-kondygnacyjnej przybudówki w elewacji pñ.). na parterze boniowane pasowo i oddzielone gzymsem kordonowym, zwieńczone profilowanym gzymsem wieńczącym. Frontowa (pñd.) - 7-osiowa z 3-osiową częścią środkową lekko zryzalitowaną i zwieńczoną szczytem wyniesionym ponad okap, z półkoliście zamkniętymi otworami (na piętrze w formie otwartej loggii), oddzielonymi od siebie pilastrami. W pozostałych osiach otwory prostokątne, na piętrze z ozdobnymi podokiennikami; tylna (pñ) - 4-osiowa, w części zach. przesłonięta parterową przybudówką, 3-osiowa część środkowa wysunięta w formie ryzalitu i poprzedzona schodami prowadzącymi na taras komunikujący się z wejściem do klatki schodowej; wschodnia - z ryzalitem 1-osiowym w części pñ. z szerokimi oknami 6-kwaterowymi, część pñd. z zamurowaną blendą okienną na parterze i balkonem na piętrze; zachodnia - stanowi ją 2-osiowa, parterowa przybudówka w części pñ. oraz usytuowana centralnie 2-kondygnacyjna wieża zwieńczona iglicą z różą wiatrów z datą "1922", z otworami prostokątnymi w trzech ścianach. Z obu stron wieży osie okienne, część pñd. elewacji pozbawiona otworów (na I piętrze blenda po zamurowanym oknie) poprzedzona tarasem nakrytym oszklonym daszkiem i ogrodzonym ozdobną, metalową balustradą.

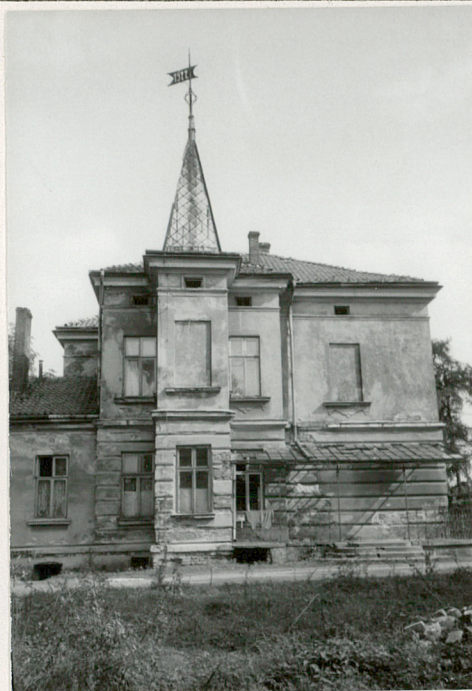
Elewacja zachodnia

Bryła: korpus główny o gabarycie 2-kondygnacyjnym, nakryty dachem 4-połaciowym, ryzalit wsch. - trójpłaciowym. Ryzalit pñ. 1-kondygnacyjny z dachem 3-połaciowym. Przy elewacji zachodniej dostawiona kwadratowa wieża nakryta dachem iglastym obok taras opatrzonej ozdobną balustradą i nakryty osobnym, pulpitowym daszkiem. Cały budynek podpiwniczony.

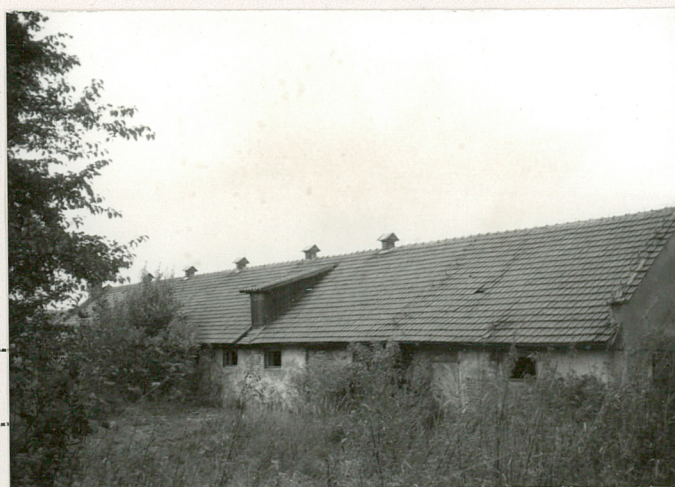
Stajnia

Sytuacja: budynek ustawiony wolno stojąco w otoczeniu resztek parku, w d. wsi Sielec ob. w granicach administracyjnych Przemyśla, na obrzeżach jego południowych granic. Teren lekko wyniesiony, o spadku w kierunku pñ. Park zachowany przed pñ. elewacją dworu oraz w pñd. części założenia. W pñd.-zach. części murowany barak mieszkalny z lat 60-tych, w pñ. murowana stajnia i stodoła, bez charakteru zabytkowego. Budynek zwrócony elewacją frontową na pñd.
