DOM MIESZKALNY (KAMIENICA), ul. Smolki 28 (d. Cicha)

2. Czas powstania
XIX-XX w.
eklektyzm

PRZEMYŚL

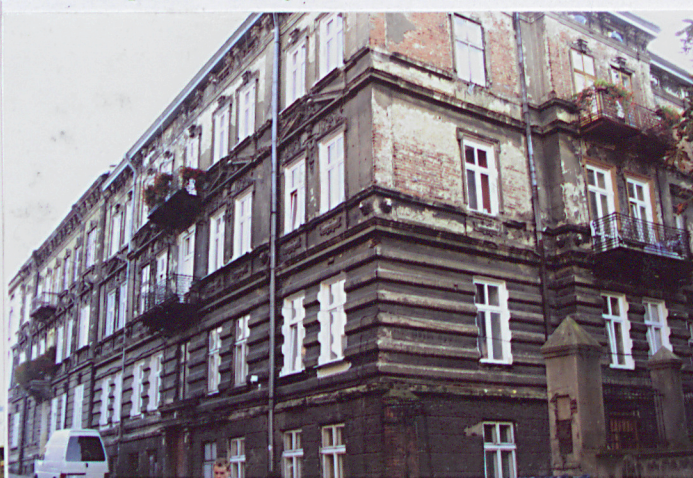
fol. 2 elewacja północno-wschodnia

Bryła - trzykondygnacyjowa, z użytkowym poddaszem, podpiwniczona, z suterynami, dach trójspadowy. **Elewacje frontowa - wschodnia** - trójkondygnacyjowa z wydzieloną gzymsem partią piwnic - suteryn i ścianką kolankową, dziewięcioosiowa z czteroosiowym płytkim ryzalitem środkowym, na osi środkowej wejście główne. Cokół płytko boniowany, parter posiada głęboko wyrobione bonie pasmowe. Piętra posiadają tynki gładkie zaś naroża osi bocznych i ryzalitu flankowane są lizenami z rzeźbą główki lwa w partii cokołu. Okna prostokątne, na I piętrze łączone po dwa, w profilowanych opaskach z uszakami, nadokienniki zdobione płyciną ze zwornikami i z płaskorzeźbioną dekoracją roślinną po obu stronach zwieńczoną pękniętym profilowanym, trójkątnym tympanonem z amforą pośrodku, podokienniki w formie płycin z kaboszonem. Na II piętrze okna w profilowanych opaskach z uszakami i zwornikiem. Okienka ścianki kolankowej w formie leżącego prostokąta, w profilowanych opaskach, flankowane ozdobnymi kroksztynami podtrzymującymi gzymś wieńczący. Na osi środkowej, drzwi wejściowe obramione portalem w formie pilastrów podtrzymujących architrav, nad nimi na I i II piętrze balkony o metalowych płytach w formie wosku pszczelego wspartych na bardzo ozdobnych, z motywem roślinnym wspornikach z metalową, ozdobną balustradą. Gzymśy pośrednie i koronujący profilowane.

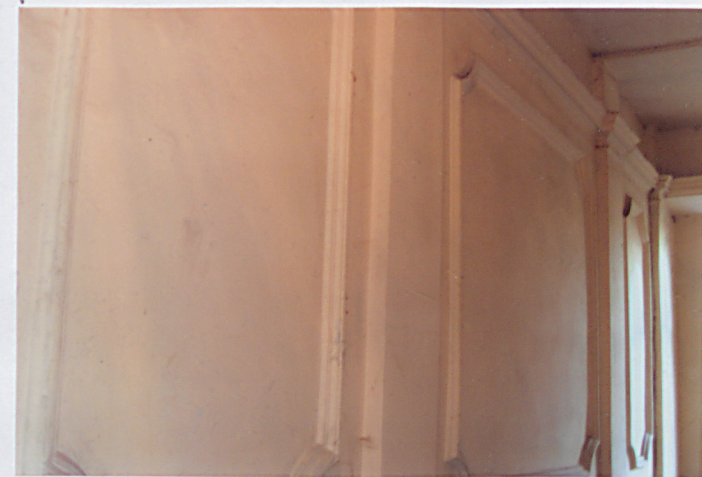
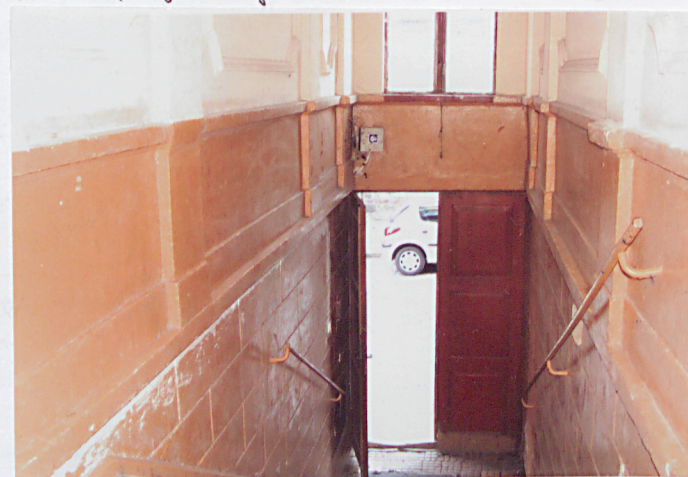
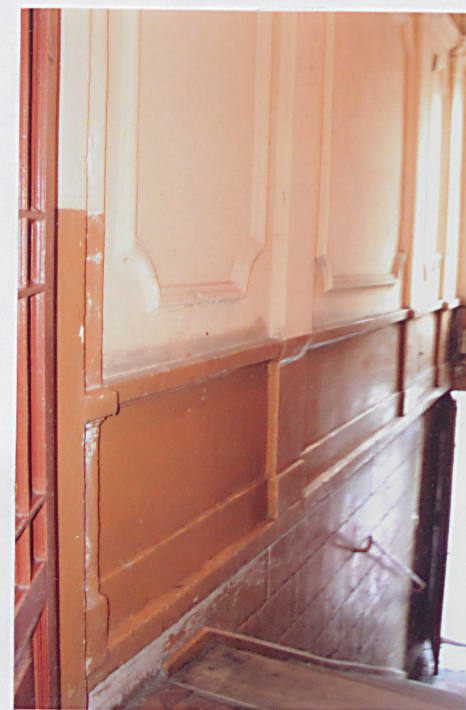
foto. 10-12 dekoracje ścian korytarza
dolnego

Wnętrze i wyposażenie - płycinowa dekoracja ścian wejściowego korytarza dolnego, ozdobne płytki ceramiczne w sieni, klatka schodowa posiadająca drewniane stopnie i metalową, ozdobną balustradę, drzwi wahadłowe w korytarzu wejściowym, drzwi wejściowe wewnętrzne płycinowe, parkiet taflowy w pomieszczeniu frontowym, balkony z oryginalnym, ozdobnym detalem, stolarka okienna klatki schodowej, kamienne schody wewnętrzne sieni.

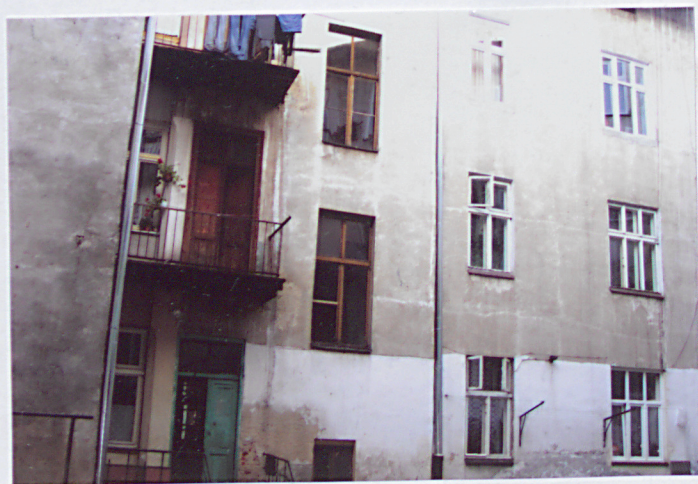
fol. 22 elewacja zachodnia, bryła

Elewacja tylna - zachodnia - gładka, siedmioosiowa z płytkim ryzalitem pionu sanitarnego, zajmującym dwie osie, do którego wejście z boku po schodkach. Wejście tylne do budynku na osi środkowej.

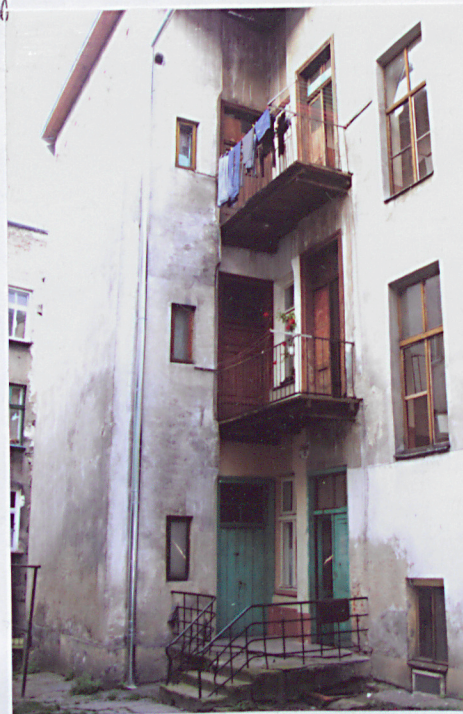
fol. 23 pion sanitarny

Na I i II piętrze wejście z klatki schodowej do sanitariatów skomunikowane gankiem zewnętrznym.
