BUDYNEK SZKOŁY, ob. dom mieszkalny

1936-39 r.

SIENIAWA

4. Adres Sieniawa 81

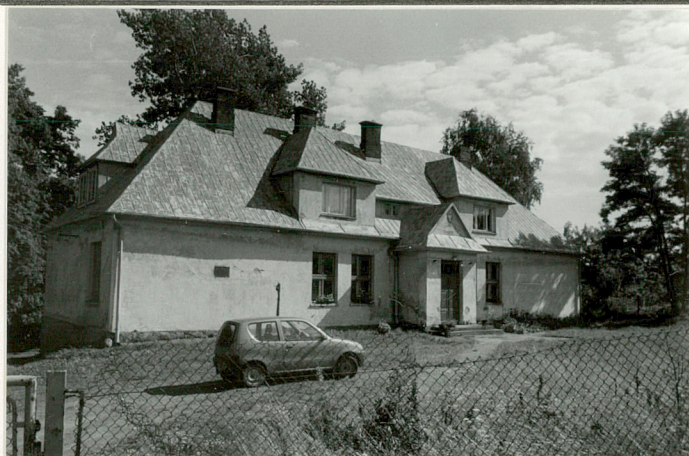
1.

5. Elewacje - gładko otynkowane, bez dekoracji architektonicznej. Cokół kamienny, przy elewacji tylnej i pn. o wątku cyklopowym. Fasada symetryczna, 5-osiowa; elewacja tylna - 9-osiowa; pd. - 4-osiowa, symetryczna; pn. - 1-osiowa, przy 1-trakcie. Przedsionek-ganek, bez otworów okiennych, z wysuniętym z lica muru bocznymi filarami i nadprożem. Otwory okienne facjatek o zróżnicowanej wielkości; pierwotne, bliźniacze okna znajdują się przy pn. elewacji, oraz przy tylnej.

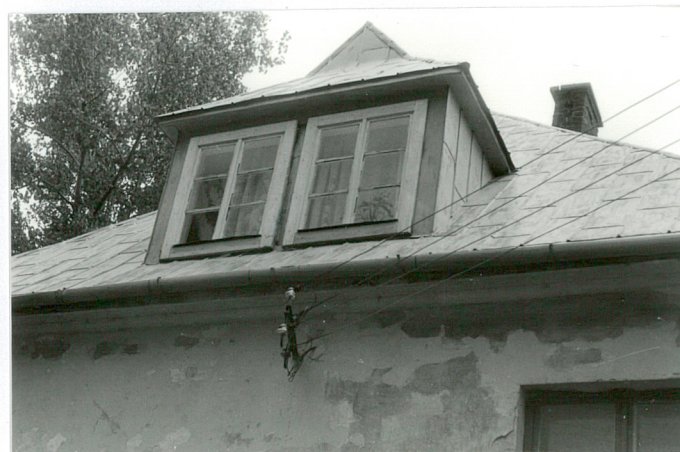
4.

krótkiej kalenicy, wysuniętym okapie z podsiębitką. W trzech połaciach dachu znajdują się facjatki; pierwotna od pn. kryta dachem 2-spadowym, półszczytowym; pozostałe - 2-spadowym przechodzącym w połaciowy; nad pomieszczeniem strychu przedłużony przepustnica, 1-połaciowy. Przedsionek-ganek przykryty jest daszkiem półszczytowym. Taras wejściowy otwarty, wsparty na słupach.
