1. Obiekt zabytkowy

Dom ul. Mickiewicza 11

Rzeszów

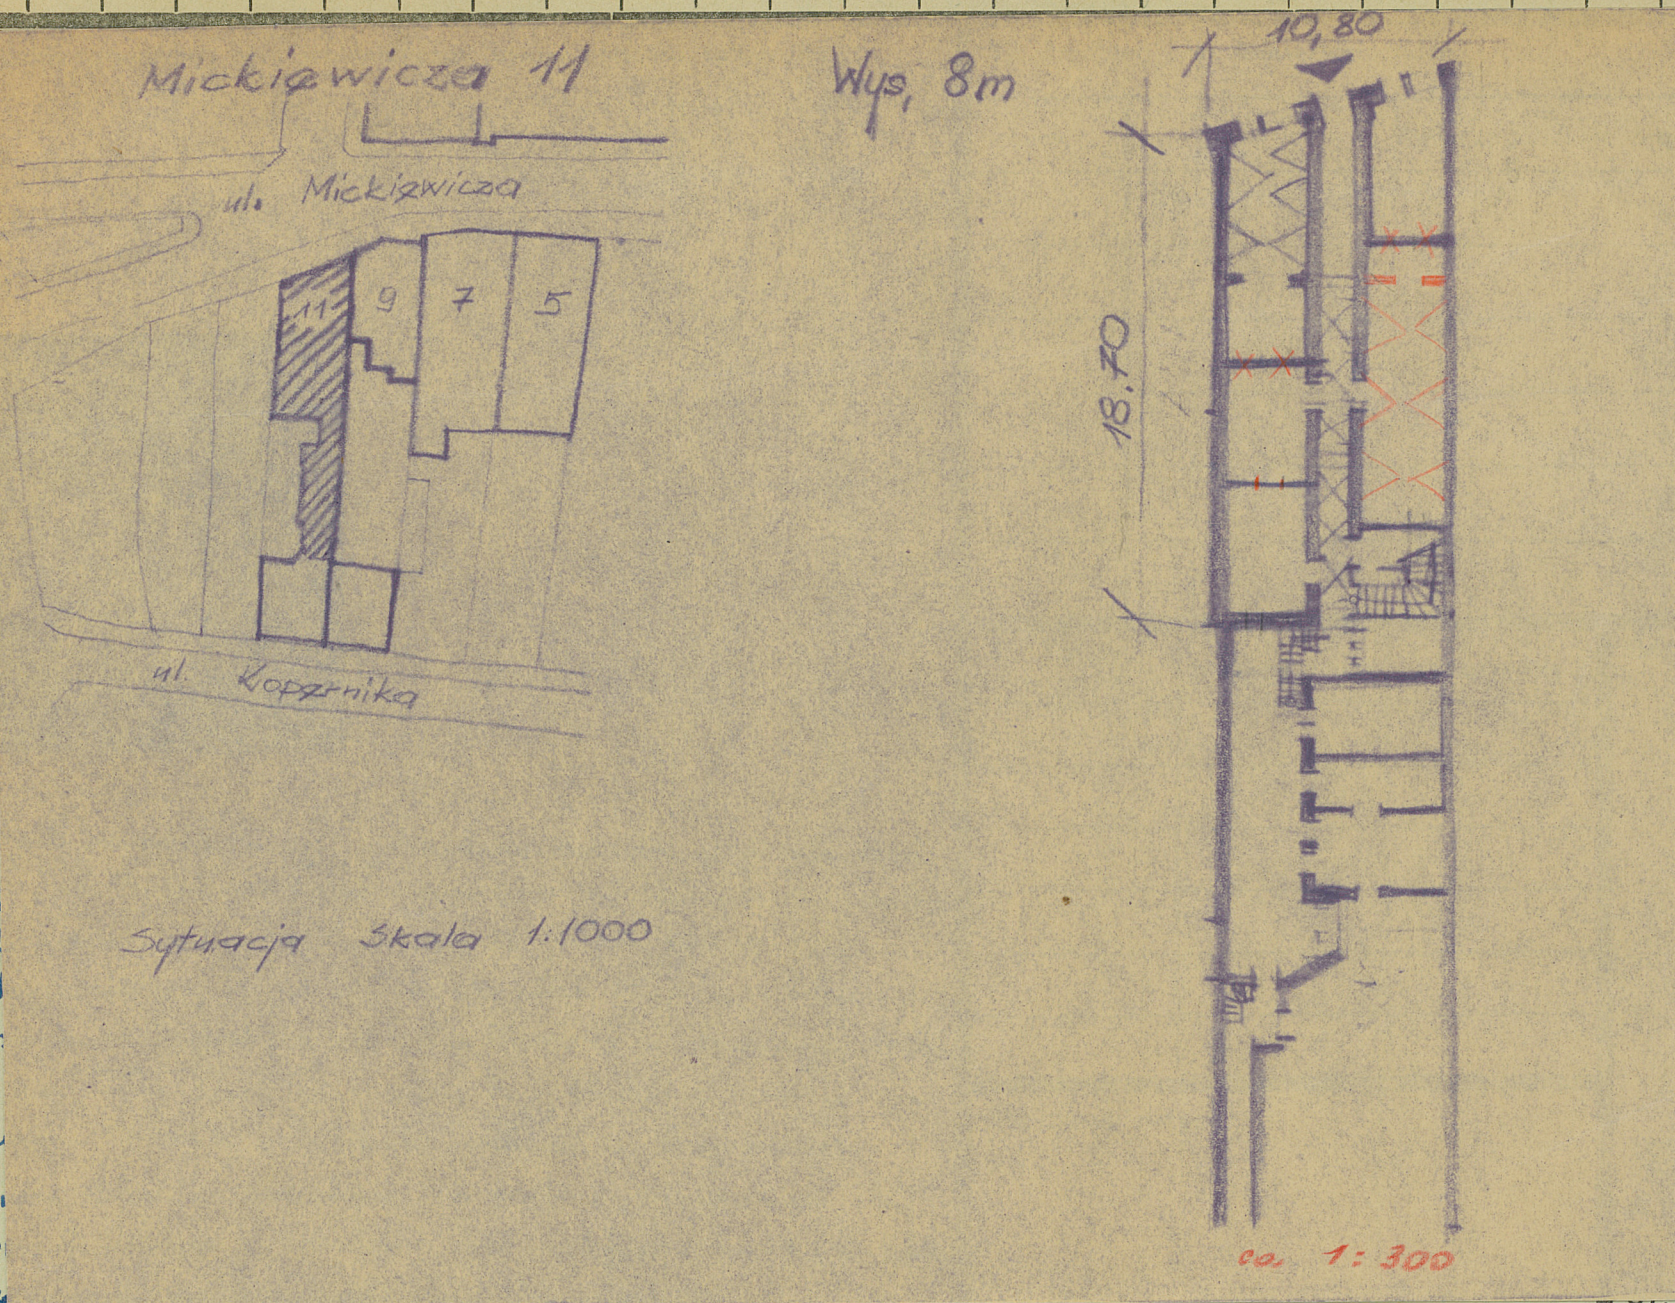
31.

Budynok murywany z cegły potynkowany. Ustawiony w niezabudowie cegłanej ul. Mickiewicza (ostatni przed skwerem). Na planie prostokąta nieregularnego z dobudowaniem od północy w formie. Bokiem dłuższym zwrócony do ul. Mickiewicza; Sieni na osi, po bokach pomieszczenia. Trzykondytor z klatką schodową w środkowej części na <sup>lewo</sup> prawo. Dach dwuspadowy łagły, blachy ze żwirkiem na dachowaniu kalenicy w kierunku wschodnim. Podpiwniczony. Piwnice sklepienie kolebkowe. Na partycie pomieszczenia sklepienie kolebkowe z łukami i sieni sklepienia wstęgowo kolebkowego. W pozostałych pomieszczeniach stropy obciążane. Fasada czerwonoczerwona z dekoracją z XIX w.

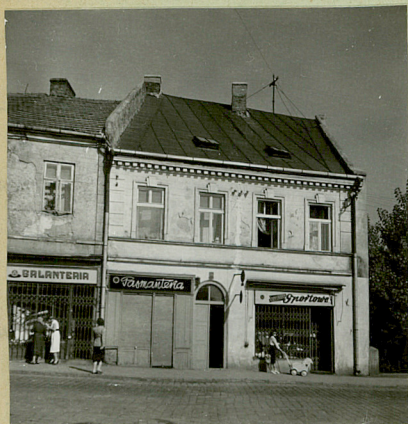
tynki elewacji bocznej uszkodzone, sklepienie sieni zarysowane, tynki wewn. częściowo uszkodzone
