1. Obiekt zabytkowy

DOM
~~KAMIENICA MIESZCZANSKA~~ ul. Mickiewicza 21.

RZESZÓW 4246

3. Wiek XVIII w.
II poł. XIX4. Styl późn. barok
klasycyzm5. Kubatura m³ 33606. Powierzchnia w m²
a) zabytkowa: 420 b) użytkowa:

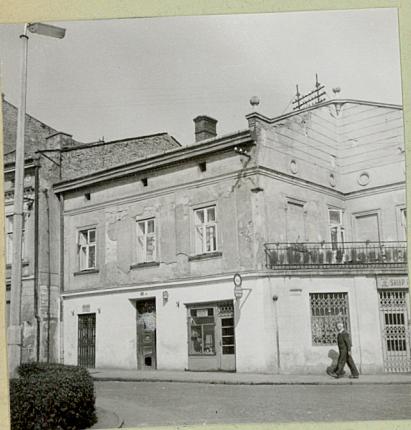
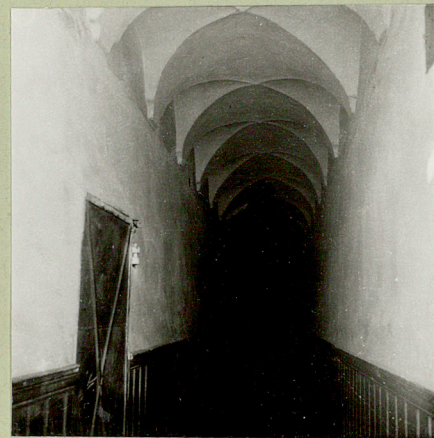
31.

Ostatnia z roslinow egipt. ul. Mickiewicza przed ul. Gaterouskiego, w piwni podkrocznej. Murovana z cegly, potynkowana. Na planie prostokata, z ugietych narozi pod. uch. Wielokrotnie, z sienia wejsciowa wychodzacy na podwoje. Na portenie sklepienie: w sieni - kolebkowe z lunetami, w 2 pomieszczeniach od ul. Gaterouskiego: kolebkowe z lunetami, w 2 od ul. Mickiewicza - kolebkowe z lunetami. ~~lunetami~~ i zagłowe w pozostałych pomieszczeniach strop obrotowe i rylkowe. Jednopiętrowa, klatka dachowa trójspalowa o dwu koleniach: równoległej do ul. Mickiewicza i równoległej do ul. Gaterouskiego. Fasada trójspalowa, ozdobiona gzymsami i pilastrami.
