1. Obiekt 711/2
DOM PARAFIALNY

3. Miejscowość
RZESZÓW

11. Zdjęcia, plan sytuacyjny, rzuty

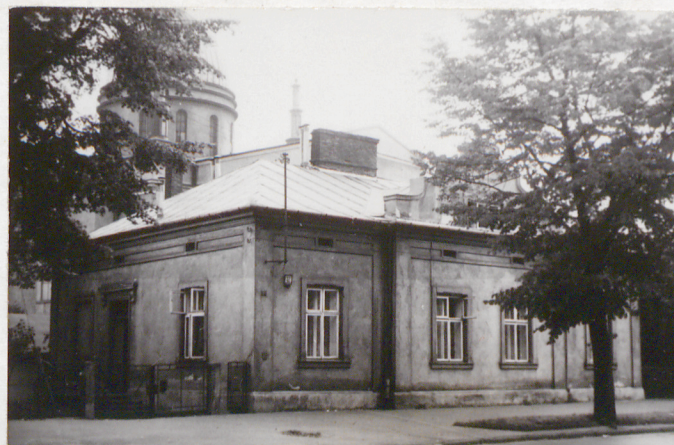
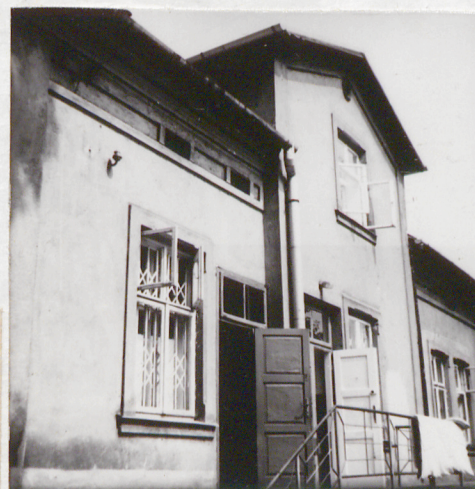
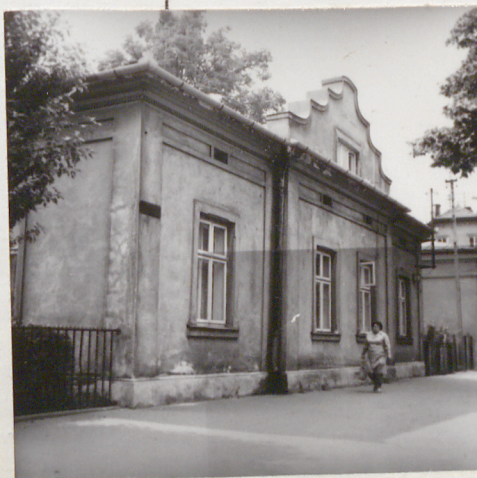
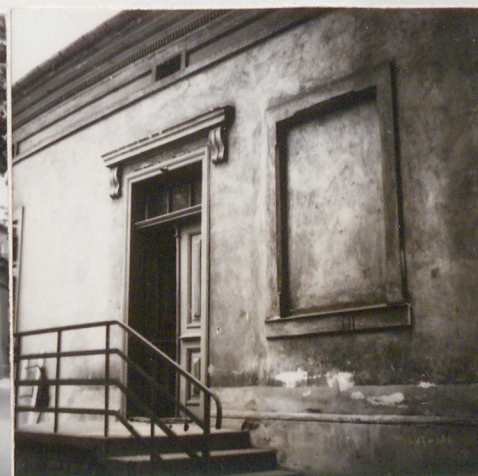
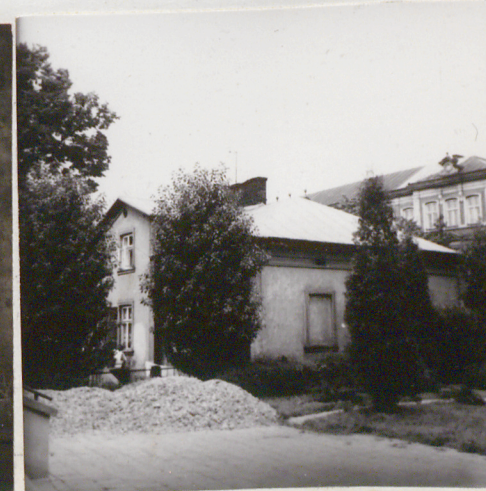
Ustawiony przy ulicy. kalenicowo. Murewany z cegły, otynkowany, kryty blachą. Prostokątny, z niewielkimi ryzalitami w elewacjach frontowej i tylnej z gankiem z tyłu i od wsch. Parterowy, częściowo podpiwniczony. Czterosiowy, dwutraktowy /?/, nakryty dachem siodłowym, czterospadowym, ze szczytami nad ryzalitami. Z frontu nad ryzalitem naczółek zamknięty łukiem kotarowym, z tyłu szczyt trójkątny zagłębiony między połaci dachu. W strychu pomieszczenia mieszkalne. Więźba dachu stekowa, zbiajana gwoździami. Budynek na niewysokim cokole, zakończonym u góry ćwierćwałkiem. Ściany z dekoracją płycinową, zwieńczone niepełnym belkowaniem, złożonym z gzymsu i fryzu. W elewacjach frontowej i bocznej pod gzymsem rząd kostek. We fryzie prostokątne okienka strychowe na przemian z wydłużonymi, prostokątnymi płycinami. W szczycie nad elewacją frontową okno w fermie prostokąta leżącego. Na narożnikach dachu w elewacji frontowej blaszane akroterie. Okna i drzwi prostokątne, od wsch. drzwi wejściowe płycinowe, w bogatym obramowaniu. W sionce od tej strony ceramiczna, ozdobna posadzka. Zachowane częściowo stare piece. Instalacje: elektr. gaz., wod. kan.

14. Kubatura 700 m ³	15. Powierzchnia użytkowa 200 m ²	16. Przeznaczenie pierwotne mieszkania	17. Użytkowanie obecne mieszkalne
18. Prace budowlane i konserwatorskie, ich przebieg i dokumentacja		19. Stan zachowania (fundamenty, ściany zewnętrzne, ściany wewnętrzne, sklepienia, stropy, konstrukcje dachowe, pokrycie dachu, wyposażenie i instalacje) Zaniedbany. Budynek zawilgocony. Tynki zewnętrzne spękane. W więźbie dachowej aktywny owad.	
20. Najpilniejsze postulaty konserwatorskie Remont bieżący. Dezynfekcja i dezensekcje więźby. Usunięcie tybków cementowych.
